# 前蜀王建墓發掘報告

馮漢驥 撰

本書是五代前蜀王建墓的發掘報告。王建墓在四川省成都市老西門外。1942～1943 年發掘。報告中除對墓室的結構、雕刻和出土遺物等作了詳細敘述外，還對墓室的某些細部結構作了適當的復原。同時，更結合古代文獻，對一部分雕刻和遺物作了考證和研究。本書不但是研究唐宋考古的重要資料，並且是研究工藝美術史、建築史和音樂史的參考資料。

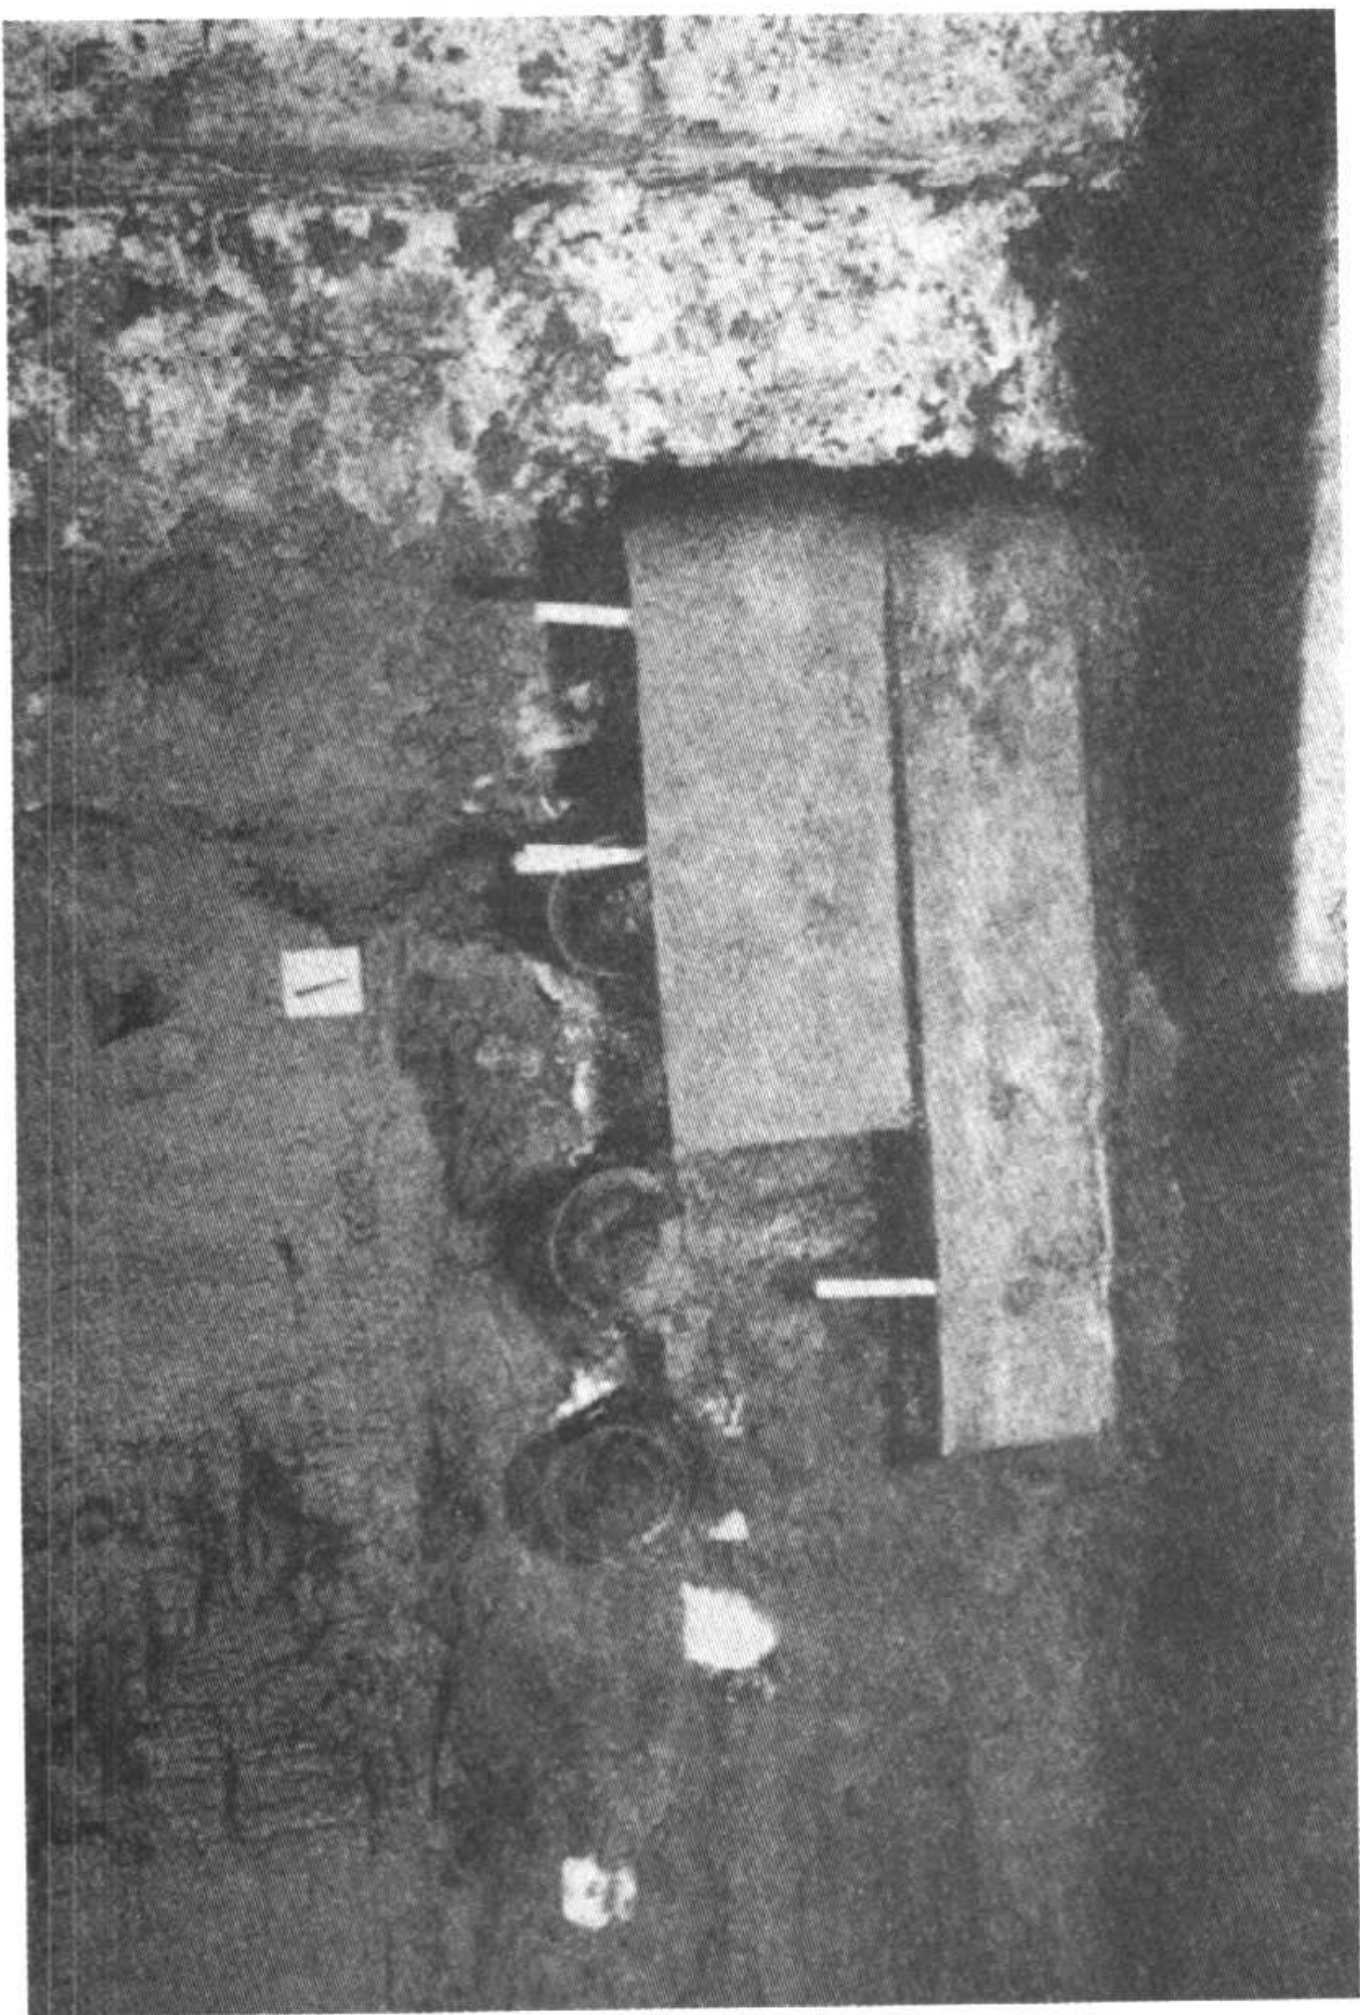
2. 右扇門之鞞白、銅包片、金釘等出土位置

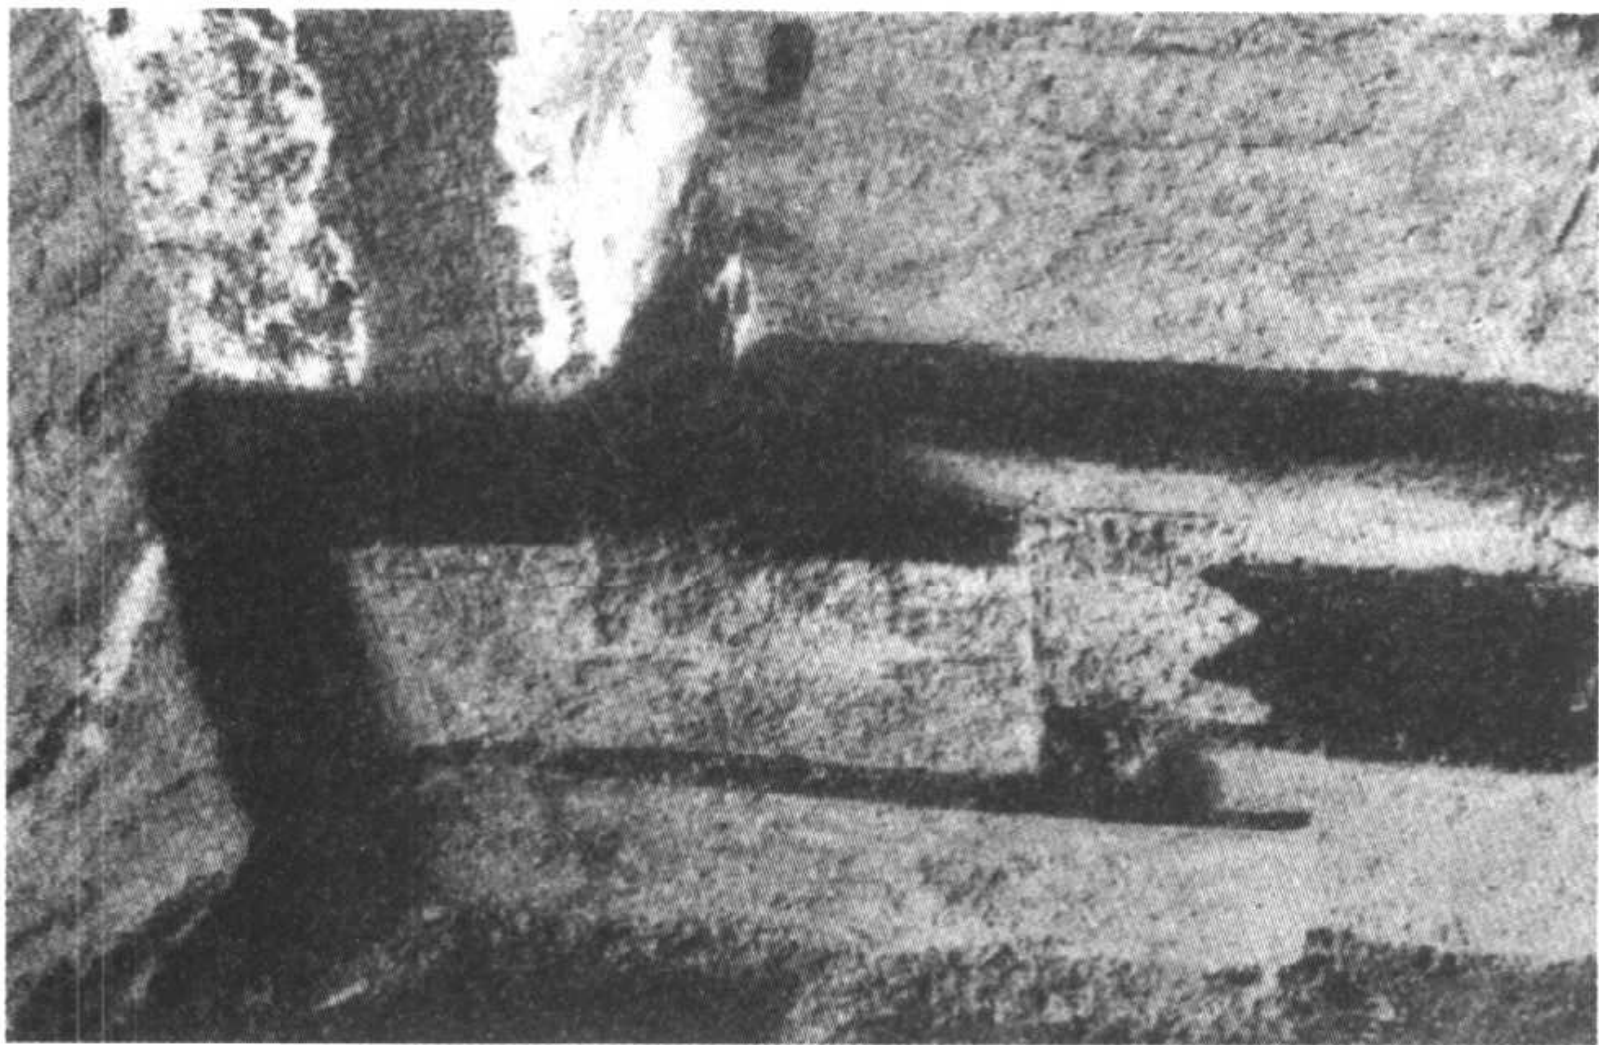
3. 左扇門下銅鞮臼及肘板下部的銅包片

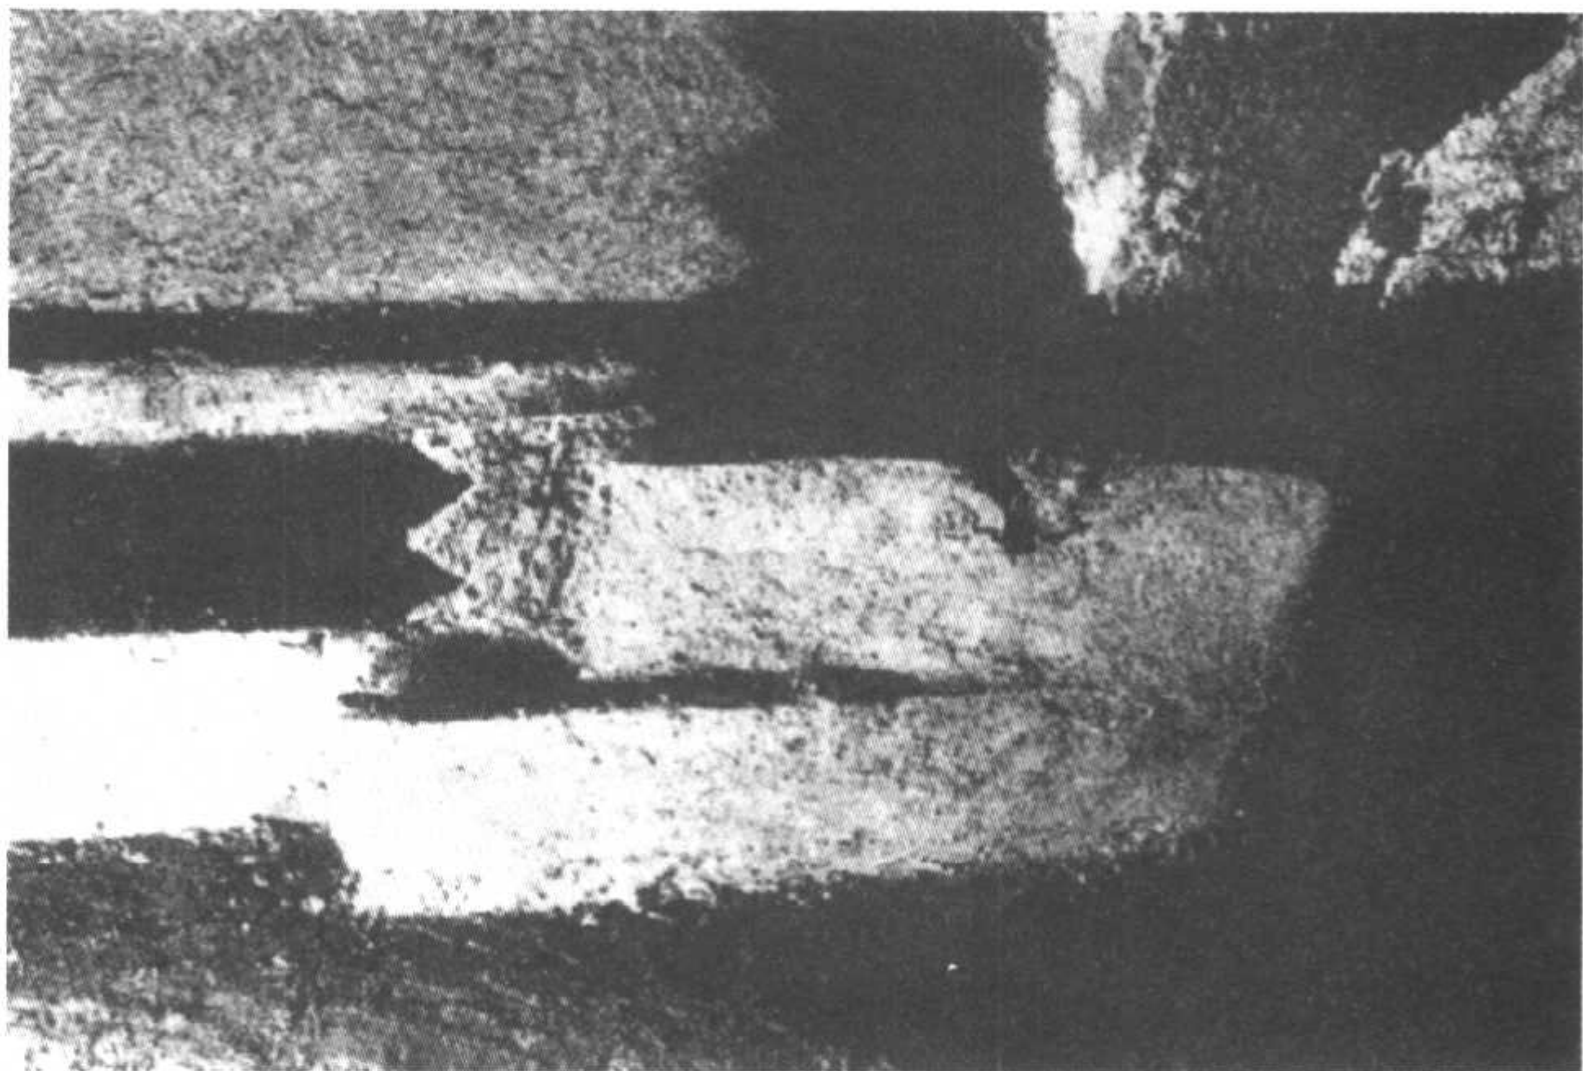
4. 右扇門下銅鞮臼及肘板下部的銅包片

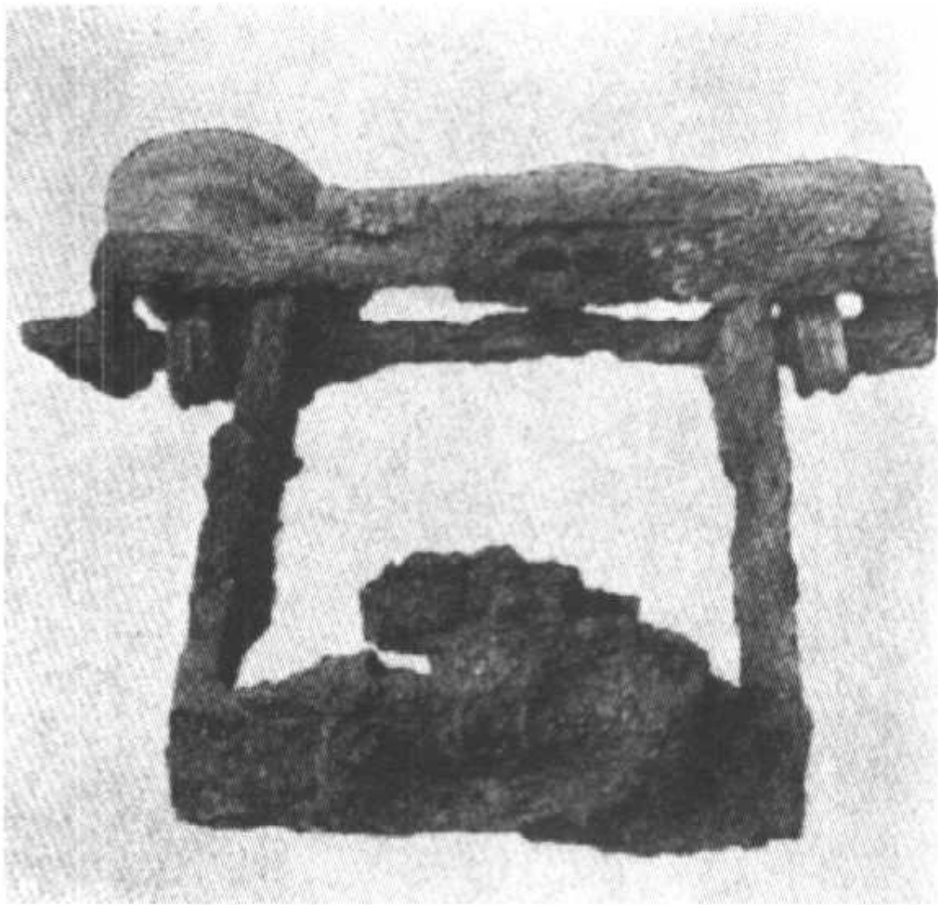
5. 鐵鎖、鐵搭鈕及受鎖環釘
