# 道路运输事故 典型案例评析

## 超速夺走的 35 个年轻生命

### ——滨保高速公路“10·7”特别重大道路交通事故

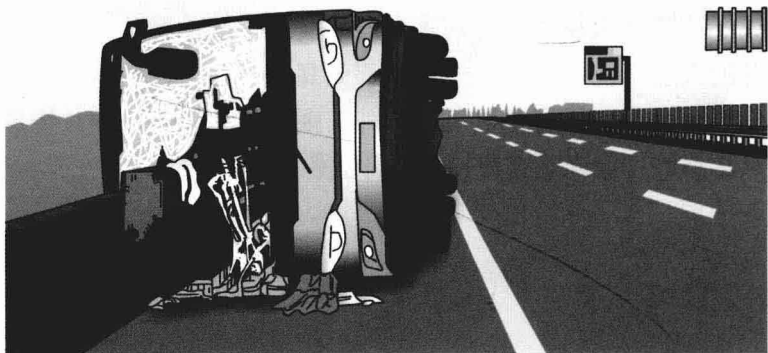
一辆河北籍的大型普通客车执行包车运营,该车核载 53 人,实载 55 人(含 2 名驾乘人员),自河北省保定市开往唐山市,车上大部分乘客都是过完国庆节长假返校的大学生,当大客车沿滨保高速公路由西向东行至天津市境内 60 公里 +700 米处时,由于大客车驾驶员连续驾驶 6 个多小时且超速行驶,与刚刚超越的一辆山东籍的小轿车发生擦蹭撞击后向右侧翻,压靠在波形护栏上滑行 62 米,车窗立柱与车身骨架焊接部位断裂,车顶右侧与车身骨架开裂,断裂的护栏钢板插入车内,对乘客形成切割和撞击。造成大客车内 34 人当场死亡,1 人经医院抢救无效死亡,19 人受伤,两车不同程度损坏和部分公路设施损毁的特别重大道路交通事故。

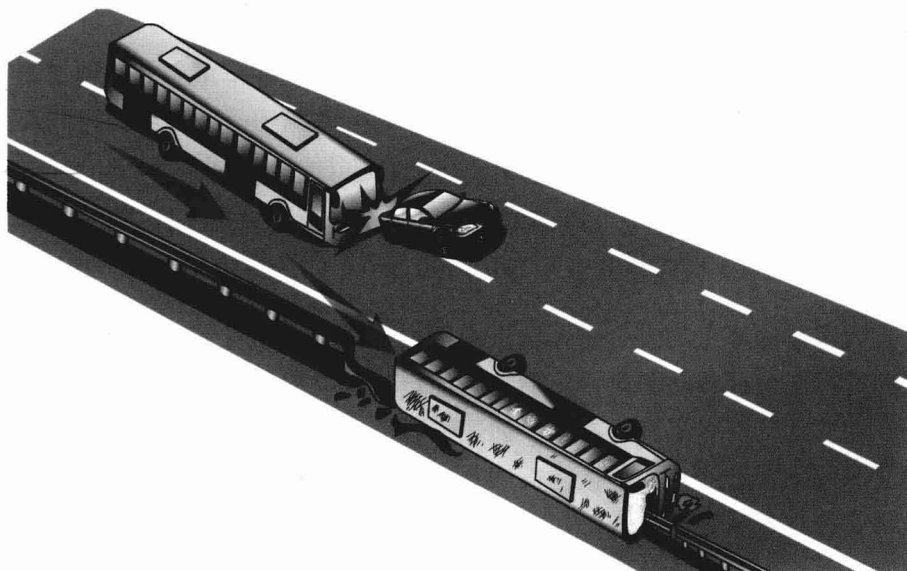
在大客车与小轿车发生擦碰撞击后，大客车驾驶员急向右转向，使大客车产生较大的向左离心力，造成大客车侧向不稳定并偏驶冲向右侧波形护栏。当大客车接近右侧护栏时驾驶员又急向左转向，致使大客车向右侧翻到护栏上。在巨大惯性力的作用下，断裂的波形护栏将大客车上部（侧

窗中部)切开并嵌入车厢内部,大客车在嵌套波形护栏的状态下又滑行62米,护栏在车内对大客车乘客形成切割和撞击,导致伤亡后果特别严重。如果客车驾驶员在两车发生碰撞时,先紧急制动,不向右转向又向左急转向,大客车就不会向右倾翻。

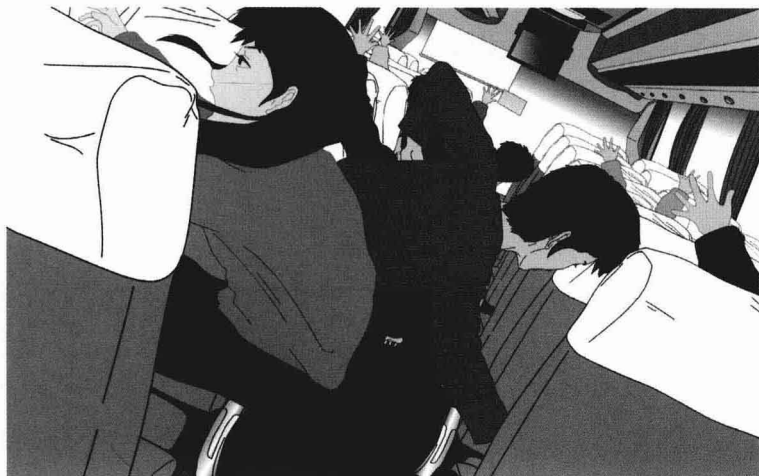
大客车座椅上的安全带无法正常使用,在大客车发生事故前,驾驶员先向右再向左猛转转向盘,车辆在高速行驶过程中,乘客会先向左再向右侧车厢移动,使客车重心右移,加速了客车向右侧翻事故的发生。涌向车厢右侧的乘客被嵌入的护栏钢板切割撞击,加重了人员伤亡。如果车上乘员都能按规定系好安全带,在大客车向右倾翻时,左侧的乘客就会被固定在座椅上,可大大减少人员伤亡。

大客车在向右倾斜时右后轮外侧轮胎爆裂,大客车重心右移超过车辆右侧平衡临界点造成侧翻。大客车如果右后两轮胎不是翻新胎,可能会避免外侧轮胎破裂,减少侧翻的几率。
