刘景龙 编著

# 龙门石窟保护

龙门石窟保护/刘景龙编著. —北京:中国科学技术出版社,1993. 9

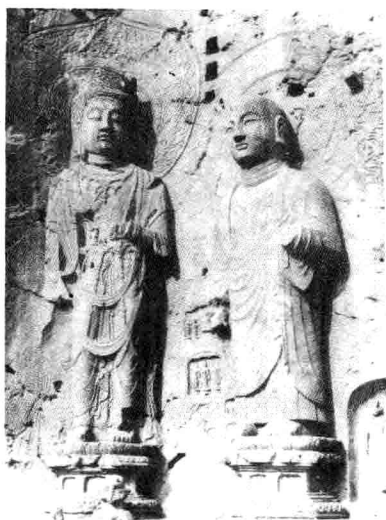
图 1 奉先寺南壁阿难菩萨

我国石窟寺保护的历史同其开凿史一样久远。遍布全国的石窟寺窟檐建筑、龙门石窟早期的石板雨篷、龙门石窟奉先寺、宁夏须弥山石窟、辽宁义县万佛堂石窟、四川皇泽寺……排水系统的开凿等,都是历史上人们保护石窟的例证。后期人的保护大多反映在修建楼阁、洞门等。如云冈石窟的五花洞、龙门石窟奉先寺的九间房、乐山大佛史料中记载的凌云楼、陕西彬县大佛寺楼门、龙门石窟宾阳洞的洞门,这些保护方法多是信徒们的至诚而建,客观上都破坏了石刻,造成通风不良而加速了风化侵蚀破坏。例如龙门宾阳洞、奉先寺留下了特别明显的建筑凿痕(见图 1)。

碎块，破坏了岩体稳定，加上千百年来大自然的侵袭、渗水、溶蚀、地震等，使围岩、雕刻品崩塌、开裂、风化。奉先寺南壁破坏最为严重，壁面龕楣已崩落无存。现在的九尊雕像外观上较为完整，但仔细观察裂缝也很多。主佛卢舍那像的头部已被裂隙切割分成两半，裂隙宽达3厘米。菩萨、天王、力士受裂隙切割已与后面岩体脱离，有的裂隙宽达10厘米，有的雕像已向前倾斜。奉先寺最大的溶洞在阿难菩萨身上外露，溶洞已发育为南北长约14米，东西长约13米的溶蚀范围，酝酿着大面积崩塌的险情。
