# 寧波保國寺大殿

勘測分析與基礎研究

東南大學建築研究所 著

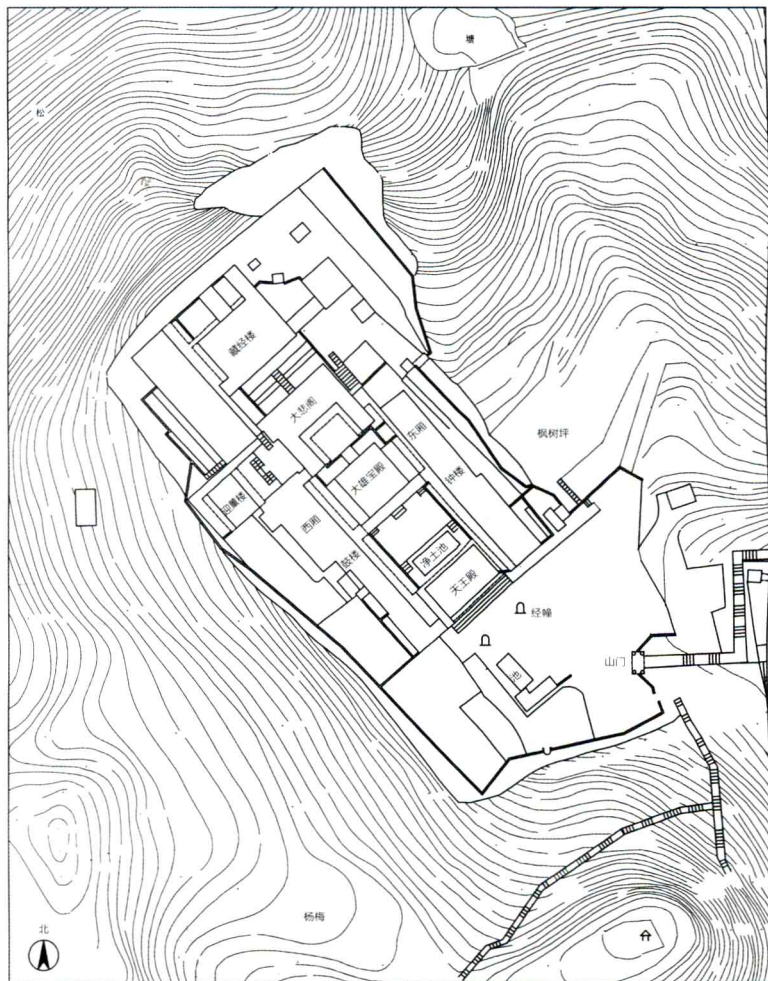
图1-3 寺域范围

(2) 建设控制地带：东、西、北自保国寺使用的山林界向外延伸100米，南到塘河沿线（图1-3）。
