# 大跨度钢结构屋面 风雪荷载

张延年 著

本书是一部关于大跨度钢结构屋面风雪荷载的专著,系统地总结和阐述了作者在大跨度钢结构风雪灾害方面的主要研究成果。本书内容共分6章。第1章论述大跨度钢结构的发展现状和存在问题。第2章论述大跨度钢结构风雪灾害调查分析。第3章论述基本雪压的计算与分析。第4章论述基本风压的计算与分析。第5章论述屋面积雪分布系数。第6章论述大跨度钢结构风雪荷载组合。

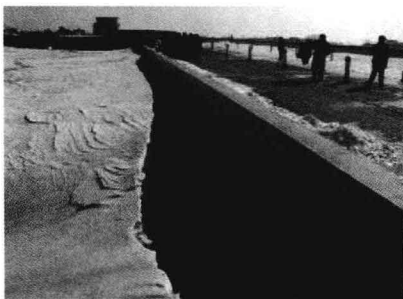
图 2.9 高低屋面局部积雪

当建筑存在高低屋面时,会造成局部积雪荷载过大。沈阳某厂房在高低跨处最大积雪深度达到 950mm(图 2.9),其积雪荷载远远超过规范取值。

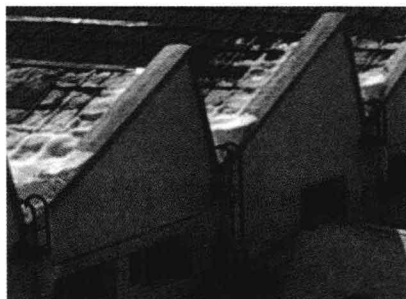
图 2.10 连续跨局部积雪

连续跨屋面的谷底处会存在局部积雪。某多跨单坡屋面单层车间连续跨屋面

的谷底处积雪过厚,檩条变形过大,进而加重了每跨的积雪厚度,檩条间拉条断裂,檩条结点螺栓破坏,檩条平面外失稳倒塌,巨大的荷载拉动主刚架平面外失稳破坏,致使连续倒塌(图 2.10)<sup>[32]</sup>。
