板桥水库灌区(京广铁路以西)土壤
洪水破坏状况及治理意见

河南地理研究所“灾区调查组”

1976·7

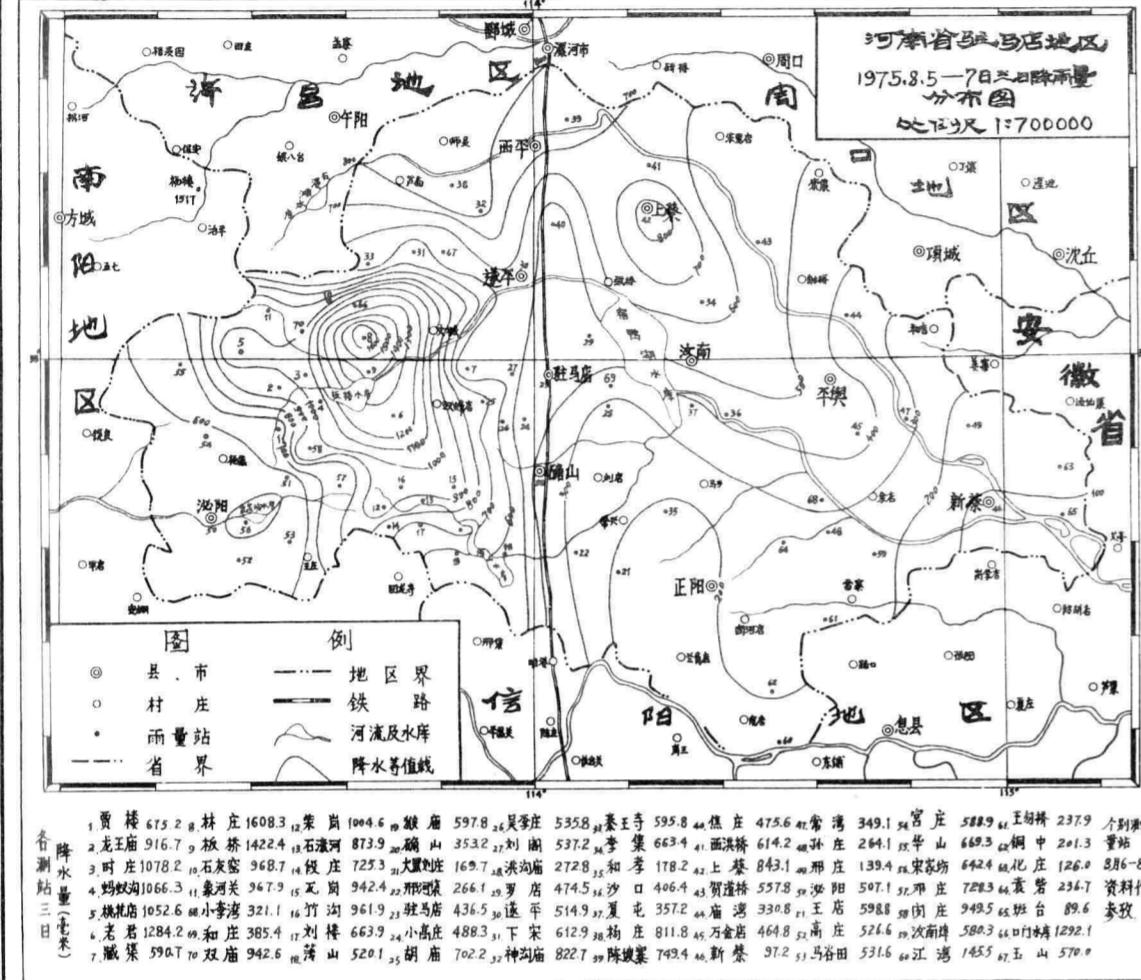
附图二、驻马店地区 1975年8月5—7日三日降雨量分布图

驻马店地区的特大暴雨是由1975年第3号台风影响造成的。由于在洪、汝、沙、澧及唐白河流域上空长时间出现降雨的天气条件，在上述地区连降特大暴雨，暴雨中心正落在距板桥以北10公里的林庄附近和方城县的杨楼两处。两个暴雨中心，8月5日至7日的降水量分别为1607毫米及1517毫米，3日降水量超过年平均降水量的一倍（见附图二）。

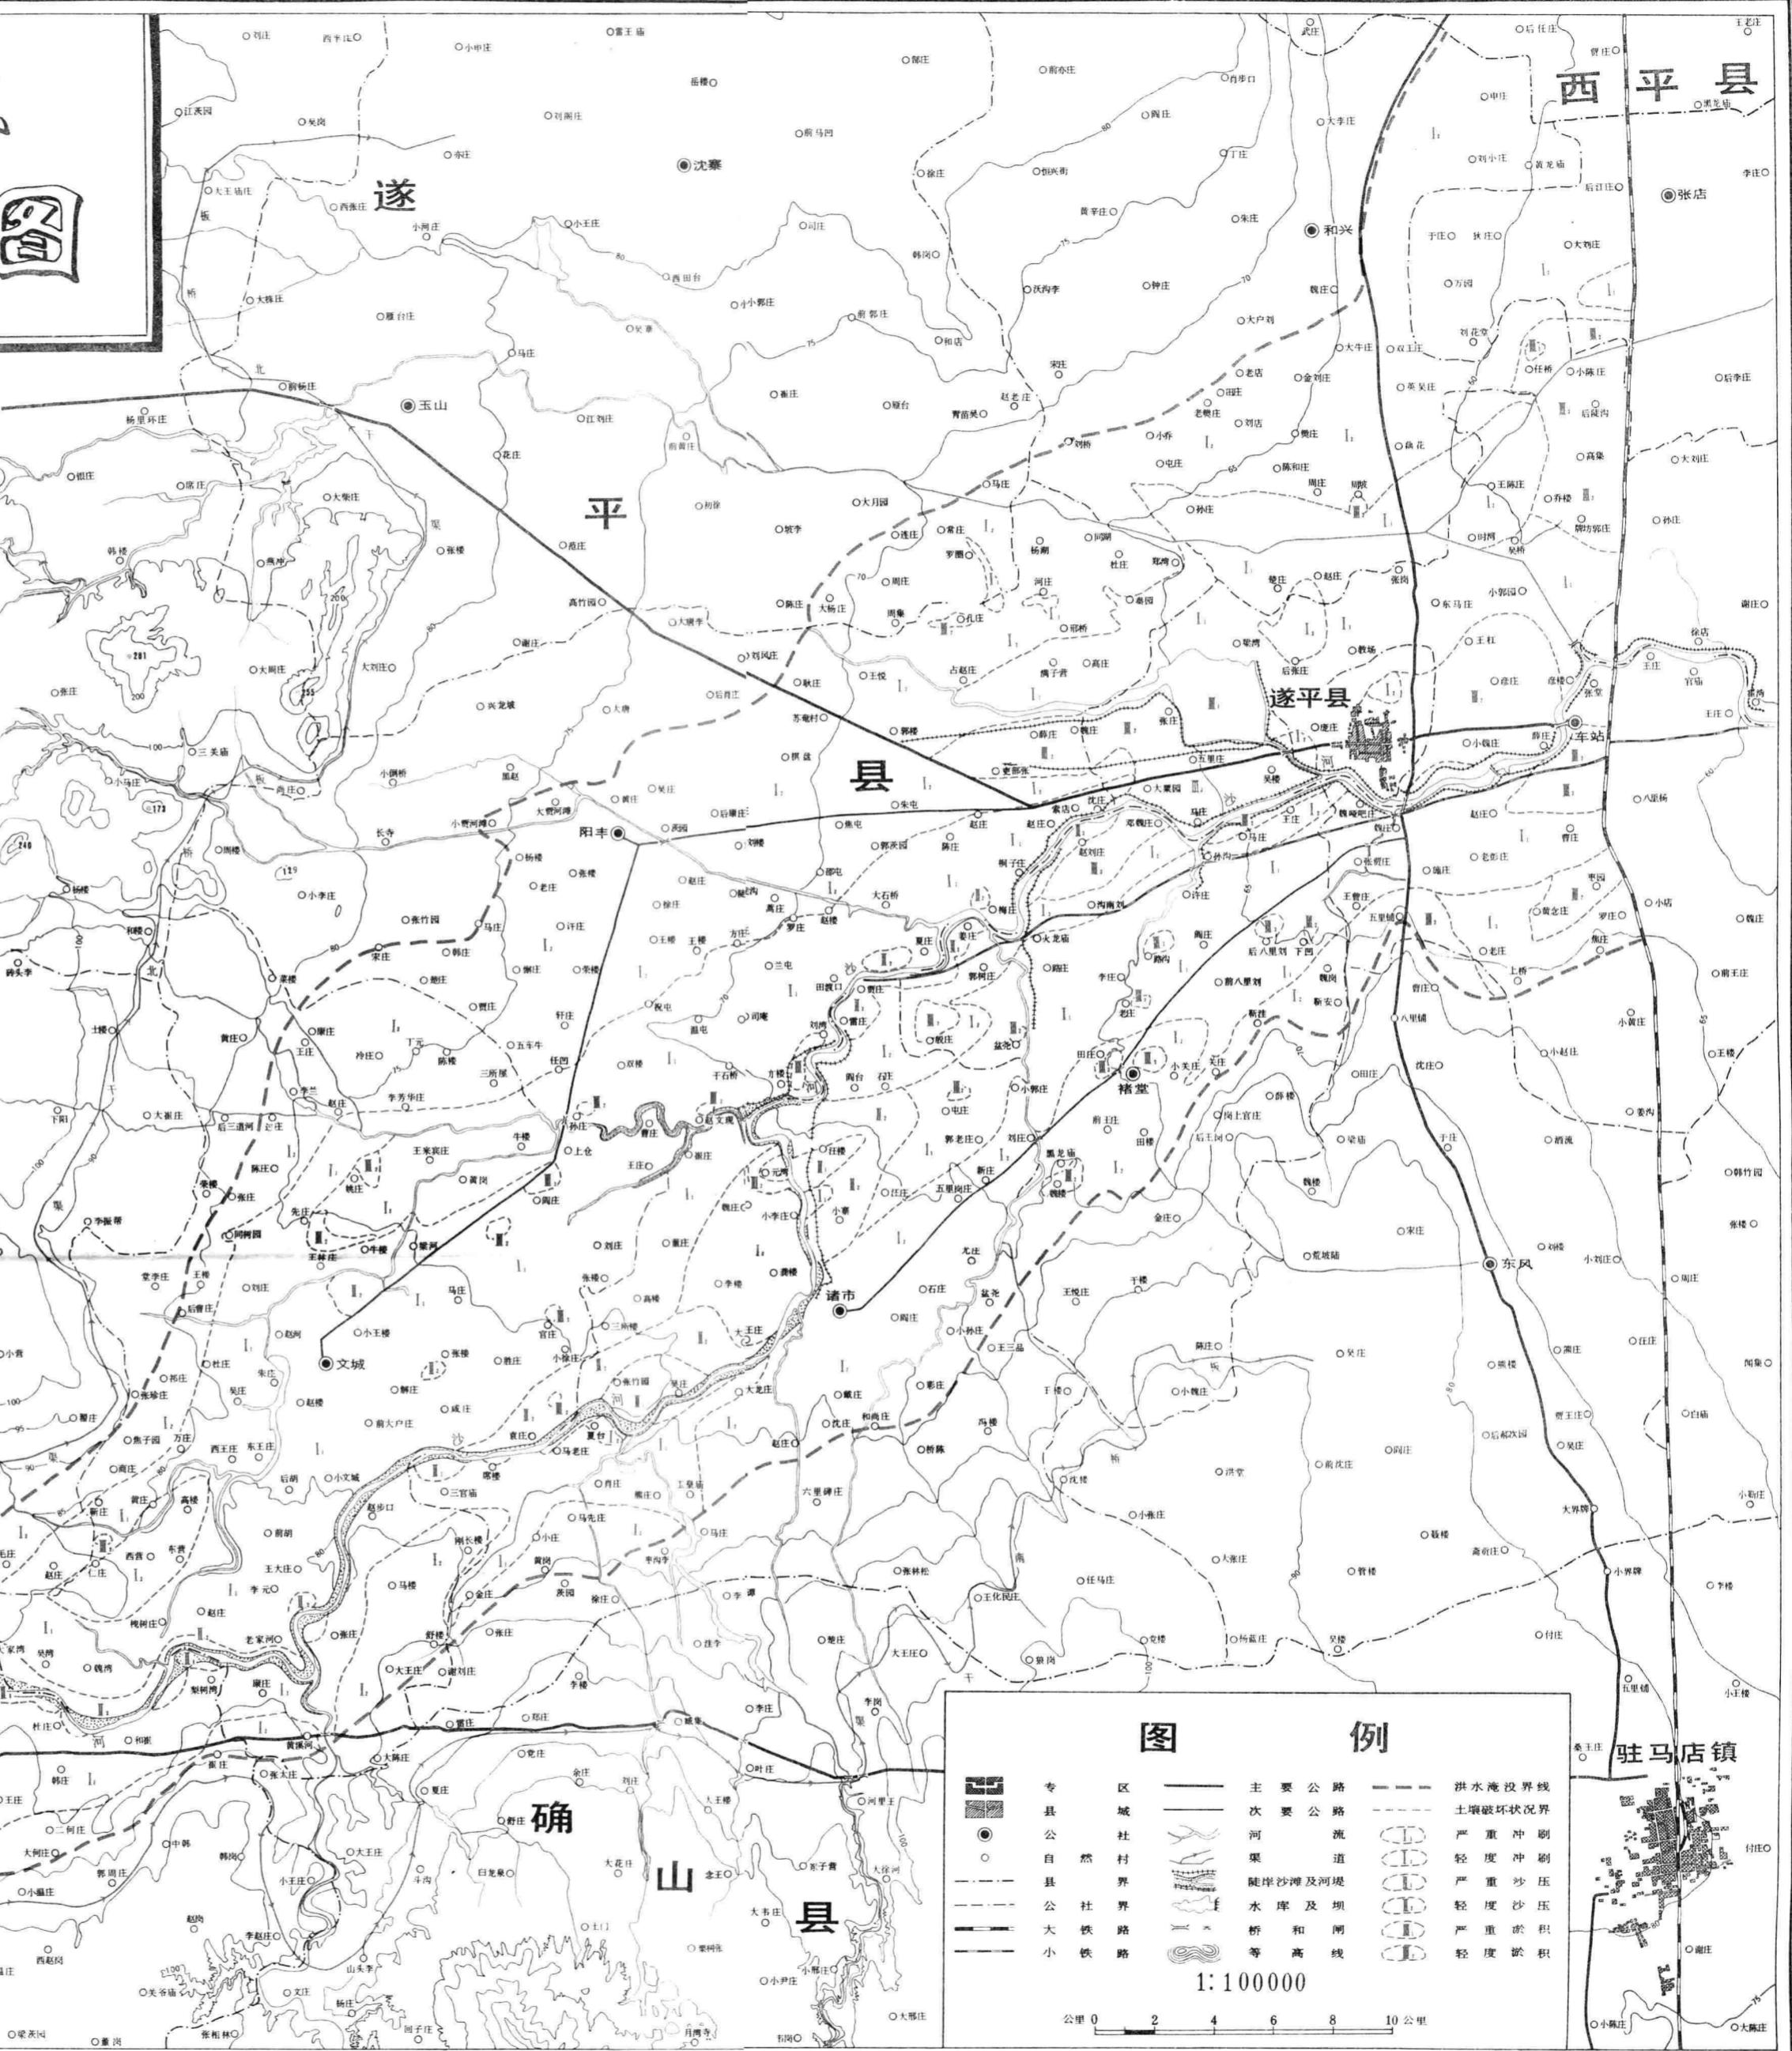
河南省板桥水库灌区 土壤洪水破坏类型图

根据土壤的理化特性及治理途径，可分以下几个土壤破坏类型区（见附图1）。

I、沙压土壤破坏类型区

I 地面切割、沙压较厚、土壤严重破坏类型亚区

本亚区面积 $9 \cdot 21$ 平方公里，耕地 $9672 \cdot 6$ 亩，集中分布在三个地段，即泌阳县境内板桥大坝以下，遂平县诸市公社汝河以北的张竹园一片及汝河以东的汪楼一片。这些地段多处于洪水主流中心地带，如板桥大坝以下距大坝决口较近地段。张竹园与汪楼一带是迎主流河堤决口处，由于洪水流速很大，冲刷搬运能力较强，一般土壤先遭冲刷，将活土层甚至部分底土搬运走，随之复盖了由汝河河床搬运上来的粗颗粒的中、粗沙。距板桥大坝决口处较近地段，沙的颗粒更粗些，甚至有小卵石，沙压厚度较大，一般大于20厘米，多者可达50厘米以上，地面受到切割，深度可达 $20 - 50$ 厘米不等，给耕作带来了很大困难。

I₂ 地面平坦、沙压转薄，土壤轻度破坏类型亚区

这个亚区面积 $10 \cdot 14$ 平方公里，耕地 $10641 \cdot 4$ 亩，集中分布在遂平县境的汝河两侧地段，以及张竹园、汪楼沙压较厚类型的外围地段。这些地段洪水流速较I₁区缓，

多为洪水主流喷沙所致。一般沙压宽度，沿汝河和沿Ⅰ₁区外围约0·5—1公里，厚度小于20厘米，多为中细沙，地面一般未遭切割，较为平坦。

Ⅱ、冲刷土壤破坏类型区

Ⅱ₁ 地面轻微切割、冲刷较重、土壤严重破坏类型亚区

本区面积133·12平方公里，耕地140,303·1亩，一般分布在洪水主流经过并且距汝河河床稍近的地段，如板桥大坝以下地段的魏湾、文城、上仓、干石桥、大石桥、索店一线附近地带等。由于局部地物、地形逼水，使洪水流速加大的地段，或洪水在聚集一段时间后再冲垮堤防的附近地段，及洪水聚集区的退水地段上游，如遂平县的莲环湖东北部堤防的下游地段及西部堤防的上游地段；遂平县城以南、五里岗以北洪水流经断面较窄的魏哑吧砦、魏庄、老彭庄地段，一般冲刷也较严重。本区活土层几乎全部被洪水冲刷带走，冲刷厚度达20厘米左右。

Ⅱ₂ 地面平坦、冲刷较轻土壤轻度破坏类型区

本区面积178·67平方公里，耕地187,615·4亩。大致分布在亚区Ⅱ₁的边缘附近地区，距汝河河床较远，属洪水波及地带，活土层冲刷厚度一般少于20厘米，犁底层没有裸露。土壤肥力减低程度较亚区Ⅱ₁小，其改造利用途径，主要是深耕加厚活土层，增施有机肥料，迅速恢复地力。

Ⅲ、淤积土壤破坏类型区

调查区内淤积土地面积约22·17平方公里，耕地23,282亩，主要分布在遂平县靠近京广铁路的几个公社，如遂平县莲环湖区及紧靠京广铁路局部滞水地区。淤积厚度一般不超过20公分。
