全国冶金系统
第二届物理检验会议

全国冶金系统第二届物理检验会议

电子显微镜和电子探针在断口和低倍组织研究中的应用

微量杂质在钢中的作用

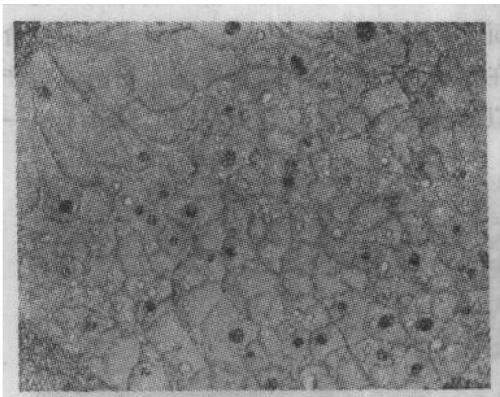
图 1 纤维状断口的电子显微象—微坑断裂。微坑中有第二相沉淀颗粒，黑的是实物，白的是复型 $\times 2500$

图 1 是纤维状塑性断口的高倍电子显微象，显示由微坑构成的鱼鳞坑状结构。微坑中的黑斑是萃取在复型上的第二相，电子束穿透不过去，所以是黑的。微坑中的白斑是未萃取下来的第二相的复型，这里的膜较薄，电子束容易透射，所以是白（亮）的。显然，绝大多数微坑中都有一个微小的第二相粒子作为显微断裂源，微裂纹发展长大过程中并伴随有范性变形，形成微孔。为数众多的微孔汇聚起来最后导致断裂，在断口上留下大量微坑。用电子衍射确定的常见的第二相粒子有 TiN, AlN, MnS, VC 等。一般说来，第二相粒子大而少，微坑的尺寸就大；第二相粒子小而多，微坑的尺寸就小。但是，第二相粒子不是生成微坑的必要条件。金属的塑性越好，微坑的深度越大。鱼鳞坑状微坑结构一般

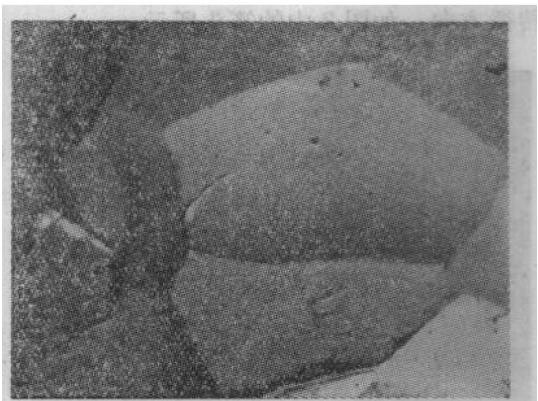
图 2 沿晶断裂的电子显微象，在几个晶粒交界的棱角处有第二相沉淀颗粒 $\times 4000$

宏观的结晶状断口特征是断口上有许多平正而发亮的界面，在电子显微镜中观察，有的属于沿晶断裂类型（图 2），有的属于穿晶劈裂（解理）类型（图 3）。前者的断裂面是晶粒间的界面，后者的断裂面是金属晶体的一特定晶面（解理面），它们的共同特征是平正光滑，很少范性变形，反光性强，因此显得发亮，都是脆性断裂的表征。晶间脆断往往是由于晶粒过于粗大和在晶界上有片状析出物引起的，图 2 中就有碳化物颗粒在几个晶粒交界的棱角处析出。杂质原子在晶界富集也会导致晶间脆断，如氢脆以及磷、砷、锡、铅产生的回火脆性等。劈裂面上往往有许多河纹状的劈裂或解理台阶

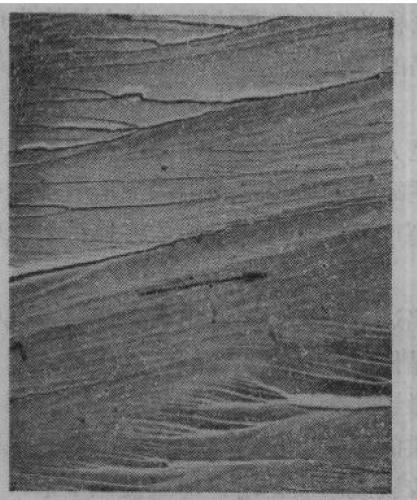
图 3 穿晶劈裂或解理的电子显微象，显示河纹解理台阶（箭头表示裂纹传播方向） $\times 4000$

（图 3）。劈裂在不同高度的平行晶面上开始，在发展长大过程中两个劈裂面相遇就会产生一个显微台阶。这些台阶汇合起来构成一个类似河纹状的图案，有如小河汇聚成大河一样。从河纹的走向可以确定劈裂源及裂纹传播方向，如图 3 中的箭头所示。

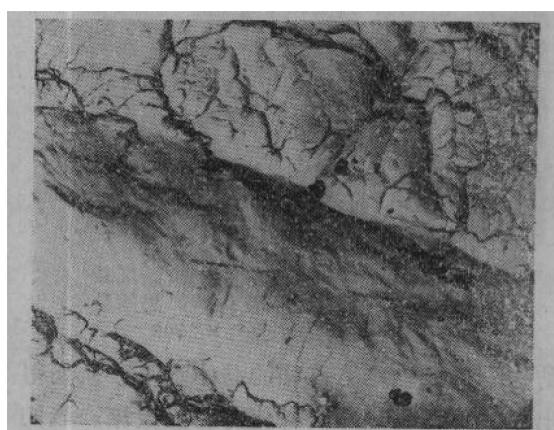
图 5 30CrMnSiNi 钢淬火断口中小亮针的电子显微象 $\times 2500$

钢的调质断口，在纤维状断口上沿轧制方向有许多较短的小亮针或长一些的所谓偏析线。在30CrMnSiNi钢的淬火断口上也有类似现象，图5是一个小亮针的电子显微放大象。中间是一条范性变形较小，较为平整的带，相当于宏观断口上的小亮针；两侧是鱼鳞坑状的微坑结构，相当于宏观的纤维断口。由此可见，小亮针是一些沿轧制方向的脆性断裂的结果。在亮针的电子显微象中，也找到一些第二相颗粒沿轧制方向排列，这可能是产生脆性断裂的原因。我们可以用电子衍射确定这些第二相颗粒的点阵类型，也可以用电子探针微区分析确定其化学成分，从而判断这些第二相颗粒属于那一种化合物。

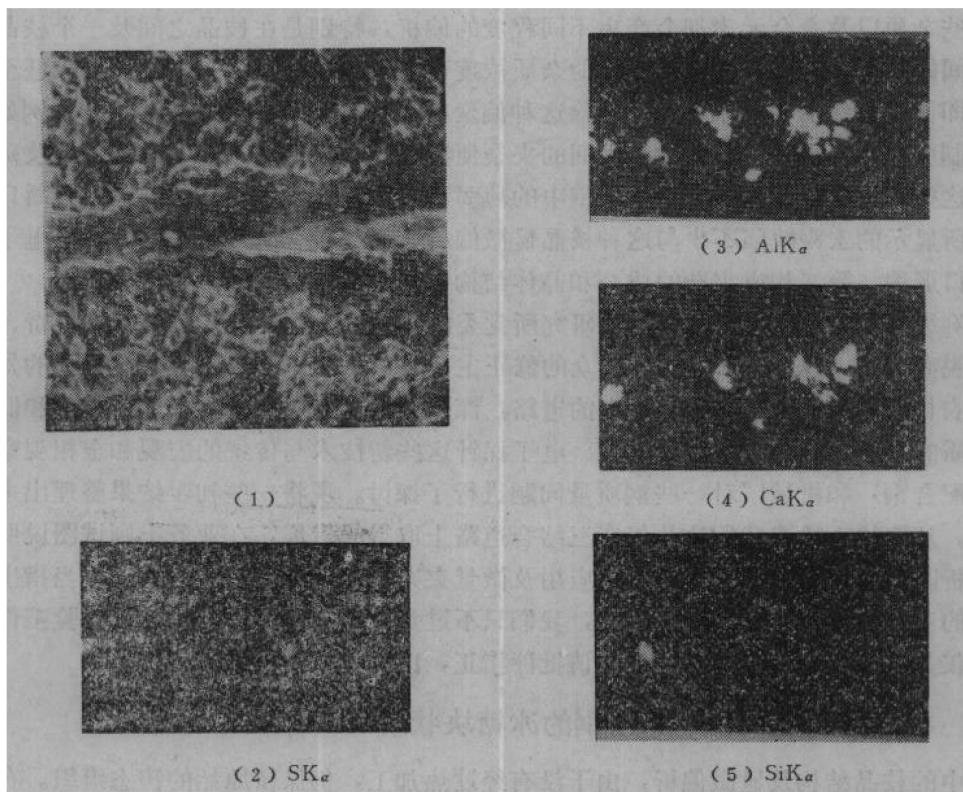
图6 30CrMnSiNi钢淬火断口中小亮针的电子扫描象及S, Al, Ca, Si的X射线图象，显示这些元素在小亮针上的分布 $\times 500$

电子探针微区分析是将聚焦到很细的电子束（直径约1微米）打到试样上的待测点，使这里的元素激发，并给出它们的特征X射线谱。通过X射线光谱分析，对原子序数在11以上的元素可以得出相当精确的分析结果，对金属研究中非常重要的C、N、O等超轻元素也能得到半定量甚至定量的结果。但是如果试样不平，例如断口表面成分分析，仅能得到定性分析结果。用电子探针进行硼、碳、氮等超轻元素的定量分析有一定困难，不能分析氢，这是电子探针的局限性。我们还可以使聚焦电子束在试样上的一个较大范围内扫描，在阴极显象管上得到电子扫描区的显微组织，例如图6（1）。这实际上就是一个低放大倍率的扫描电子显微象。图6（1）是30CrMnSiNi钢的淬火断口电子扫描象，中间是

一条比较平坦的带，上面有一些夹杂物颗粒，两侧是有如图5那样的微坑构成的纤维状塑性断口。显然这条平坦的带是脆性断裂的结果，由于反光性强，所以发亮。电子束扫到那里，就会使那里的元素激发，发射出特征X射线谱。将不同元素的X射线经谱仪分光

后再在阴极显象管上显示出来，就可以得出不同元素在电子扫描区内的分布图。图6(2)，(3)，(4)，(5)分别是对应于图6(1)亮带内的S，Al，Ca，Si的分布图，元素的含量越高，X射线图象越亮。显然，在亮带上Al，Ca的化合物较多，并基本上相重，说明这里有不少铝酸钙夹杂，定点定量分析结果指出，它主要是 $\text{CaO} \cdot 6\text{Al}_2\text{O}_3$ 。此外，亮带上S的分布与部份Ca相重，说明这里还有一些 CaS 或 $(\text{Ca}, \text{Mn})\text{S}$ 。图6(1)亮带上偏左侧的一个较大的白点含Si，Al较高，可能是一个硅铝酸盐夹杂。从上述分析我们不难得出小亮针是由于夹杂（主要是铝酸钙）的富集引起的脆性断裂的结论。电子探针可以把显微组织与微区成分分析联系起来，这使我们对断口和低倍组织的深入了解起了显著的推进作用。

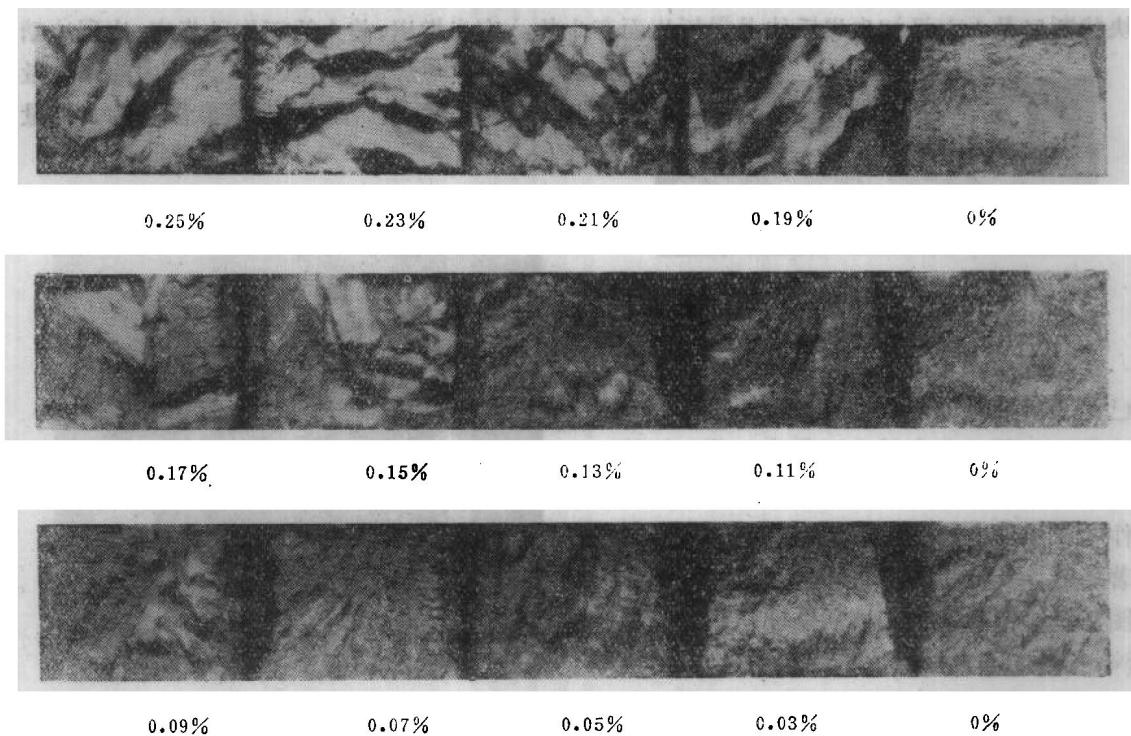
图7 27CrMnSiNi钢铸件的冲击试样断口随熔炼时加铝量的变化
(松陵机械厂)

松陵机械厂在生产27CrMnSiNi钢铸件中，在机械性能试样上发现有异常的冰糖块断口，有粗大、较平整的断裂面，颜色较正常的纤维断口白，但不发亮（图7）。遇有这种断口的机械性能试样，塑性指标急剧下降。我们用电子显微镜对这种断口进行分析的结果如图8所示。断裂是沿初生奥氏体枝晶间界裂开的，但有轻微程度的范性形变，表面不很光滑，所以宏观断口只发白，而不发亮。断口上有大量的条状或片状沉淀，经电子衍射证明这种沉淀具有六角点阵，点阵常数是 $a=3.1$ 埃， $c=4.9$ 埃，它很可能是AlN（ $a=3.114$ 埃， $c=4.986$ 埃）。但单从电子衍射数据还不能完全肯定这种晶界沉淀是AlN，因为Mo₂C也有六角点阵，点阵常数是 $a=2.994$ 埃， $c=4.722$ 埃，与AlN的点阵常数颇为接近。我们在一些其它断口分析工作中也发现有类似情况，为了证明晶间沉淀是AlN而不是Mo₂C，我们从断口表面上把沉淀相萃取在复型上，放在电子探针中进行成分分析，结果证明这种片状沉淀含铝而不含钼，从而否定了Mo₂C的可能性。图9就是断口的萃取复型的Al的X射线图象，每一个小亮块代表一个含铝的化合物。

为了进一步证实AlN是导致冰糖块状断口的直接原因，松陵机械厂在生产条件下进行了不同加铝量的试验，图7中给出的数据是加铝量而不是钢中的铝含量。铸钢件经900°C退火2小时后炉冷至680°C，出炉空冷。再经900°C奥氏体化，在300°C等温转变2小时后空冷，进行冲击断口试验。当加铝量限制在0.05%以内，不出现冰糖块状断口；加铝量超

过0.07%，冲击试样的断口上开始出现局部的冰糖块状断口，其程度随加铝量增加而增加；当加铝量增至0.2%时，整个断口都由冰糖块状断口组成。这充分证明铸钢中的冰糖块状断口是AlN沿初生奥氏体晶界析出而产生的。应当指出，前人的工作已肯定，出现冰糖

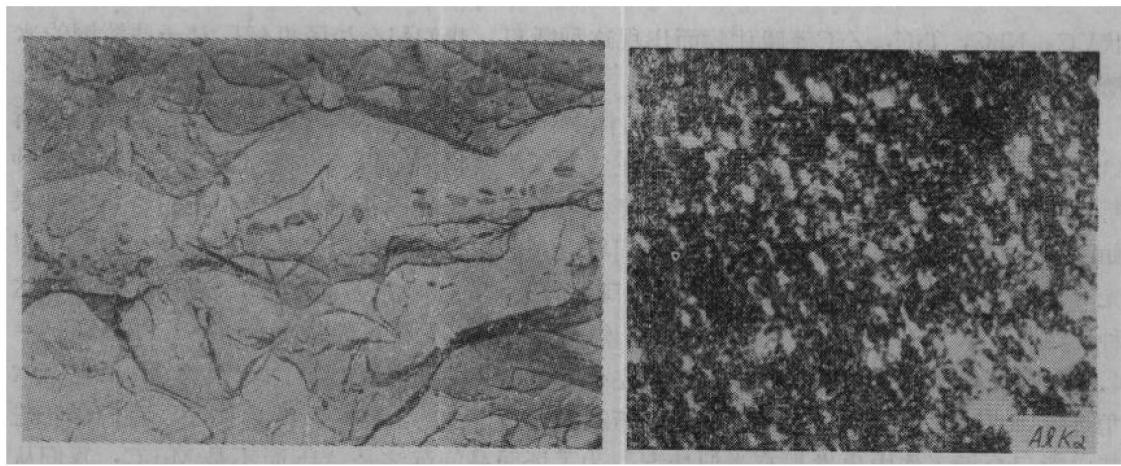
图 8 冰糖块状断口上的AlN片状沉淀 $\times 5000$

图 9 萃取复型上AlN颗粒的AlK α X射线图像, 显示铝的分布 $\times 700$

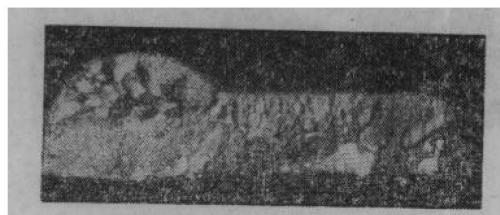
图 10 35CrMnSiMo铸钢的冰糖块状断口
(松陵机械厂)

铸钢中由于AlN而产生冰糖块状断口已是众所熟知的现象，但关于硼化物产生冰糖块状断口在文献中还很少记载。松陵机械厂最近在生产35CrMnSiMo精密铸钢件中又出现有冰糖块状断口，钢的塑性显著降低。其他机械厂也出现过类似现象。图10是铸钢经退火和调质处理后(900°C油淬，590°C回火)的冰糖块状断口，显示粗大晶粒。图11是铸钢的金相组织，沿初生奥氏体晶界有类似碳化物的析出相，可以用苦味酸钠着色，说明它与Fe₃C的化学行为相似。

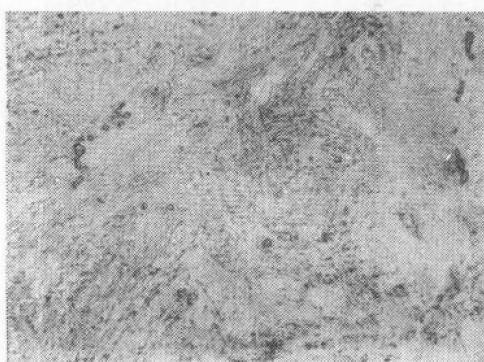
图 13 Cr5Mo钢横向试片经轻度酸蚀后的硫化物夹杂，酸蚀时间加长，左图中的硫化物溶解产生的蚀坑 $\times 320$

近年来，国内一些钢厂生产的合金钢，在钢材低倍试片的中心部位常出现放射状的弯曲断续“裂纹”（图12）。根据部颁标准YB49—64规定，这种宏观缺陷属于晶间裂纹型缺陷，严重的应予报废。我们配合本溪钢厂和齐齐哈尔钢厂对Cr5Mo钢中的晶间裂纹型缺陷进行了金相及电子探针微区分析，发现在这种钢中这种缺陷是硫化物的酸蚀效应，而不是真正的裂纹。图13是横向试片经轻度酸蚀后硫化物溶解于酸中，留下的蚀坑扩大连续成线。图14是纵向试片经轻度酸蚀后硫化物溶解留下的长条形蚀坑，硫化物沿轧制方向拉长成条，酸蚀时间加长，蚀沟加长加宽。从图14的金相组织可以看出硫化物处于

偏析带内，也是属于枝晶之间最后凝固的偏析区，经热轧拉长成偏析带。上述试验说明，在酸蚀过程中，硫化物优先溶解，并逐渐扩大，相邻的基体也被酸蚀掉，变成连续的蚀沟，用肉眼观察很象裂纹。

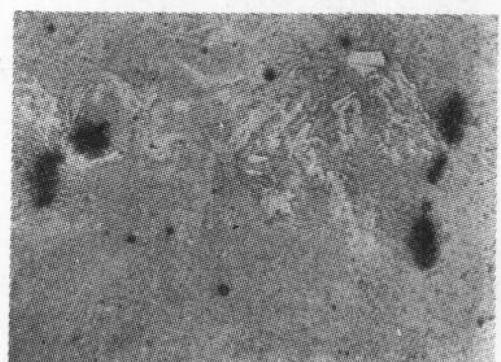
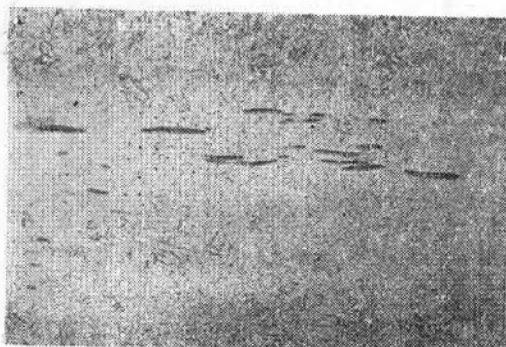
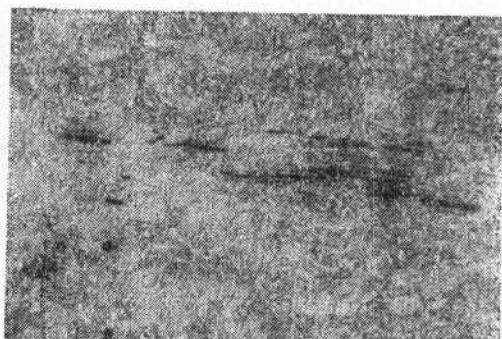
图 14 Cr5Mo钢纵向试片经轻度酸蚀后的硫化物夹杂，
酸蚀时间加长，左图中的硫氢化物溶解产生的蚀沟 $\times 100$

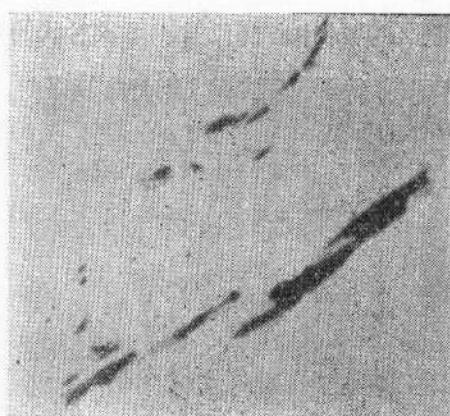
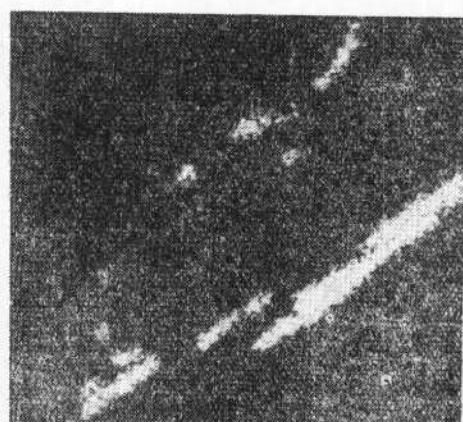
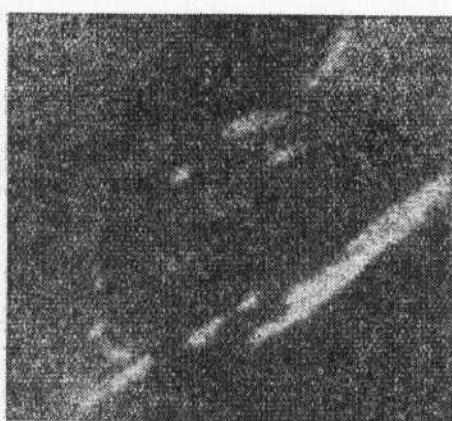
图 15 Cr5Mo钢纵向金相试样上 $(\text{MnCrFe})S$ 的电子扫描象及 Mn, Cr, S 的分布图 $\times 500$

图15是纵向金相试片上硫化物的电子扫描象及X射线图象，说明这种硫化物主要是硫化锰，其中固溶有一些铬。定点分析结果是：Mn39%，Cr13%，Fe2%，S38%，相当于(Mn, Cr, Fe)S。有的还固溶有少量的钙，齐钢的Cr5Mo钢中的硫化物中还固溶有一些钛。

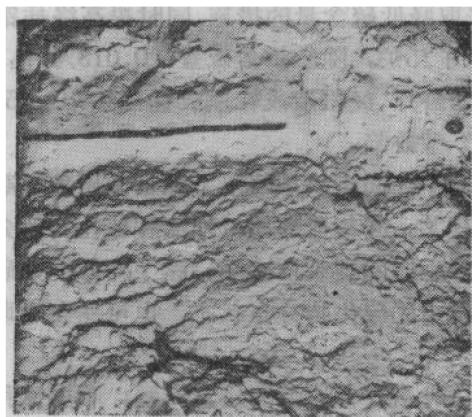
图 16 30CrMnSiA 钢调质断口上偏析线的电子显微象, 沿轧制方向排列的硫化物产生平坦的脆性断裂条, 两侧是微坑塑性断口 $\times 5000$

两者都是由 MnS 型夹杂引起的。图 16 是 30CrMn-SiA 中的一条偏析线的电子显微象, 与 30CrMn-SiNi 钢中氧化物产生的偏析线断口 (图 5) 很相似, 中间是一条由沿轧制方向排列的硫化物产生的脆断平坦带, 两侧是微坑塑性断裂。图 17 是 Cr5Mo 钢的条、带状断口的宏观照相, 图 18 是条、带的电子显微高倍象, 每一个硫化物长条产生一个平整的脆性断裂面。图 19 是条、带的电子扫描象及 Mn、S 的分布图, 图 19(1) 中的一些白颗粒与图 19(2), (3) 中的 Mn 及 S 亮点一一对应, 说明它们是 MnS 型夹杂物。在图 19(1) 中每一个 MnS 白颗粒周围有一个拉长了的较平整的断裂区, 显示条、带状组织, 这与图 18 中的电子显微

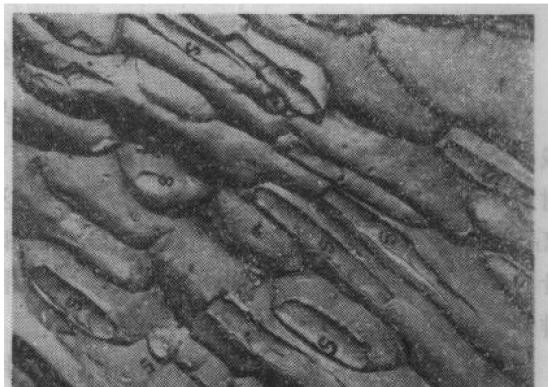
图 18 Cr5Mo 钢横向断口中条、带状组织的电子显微象, 密集的硫化物 (S) 产生的脆性断裂带 $\times 2500$

象是完全一致的。电子衍射试验指出，硫化物主要是 α -MnS型结构。

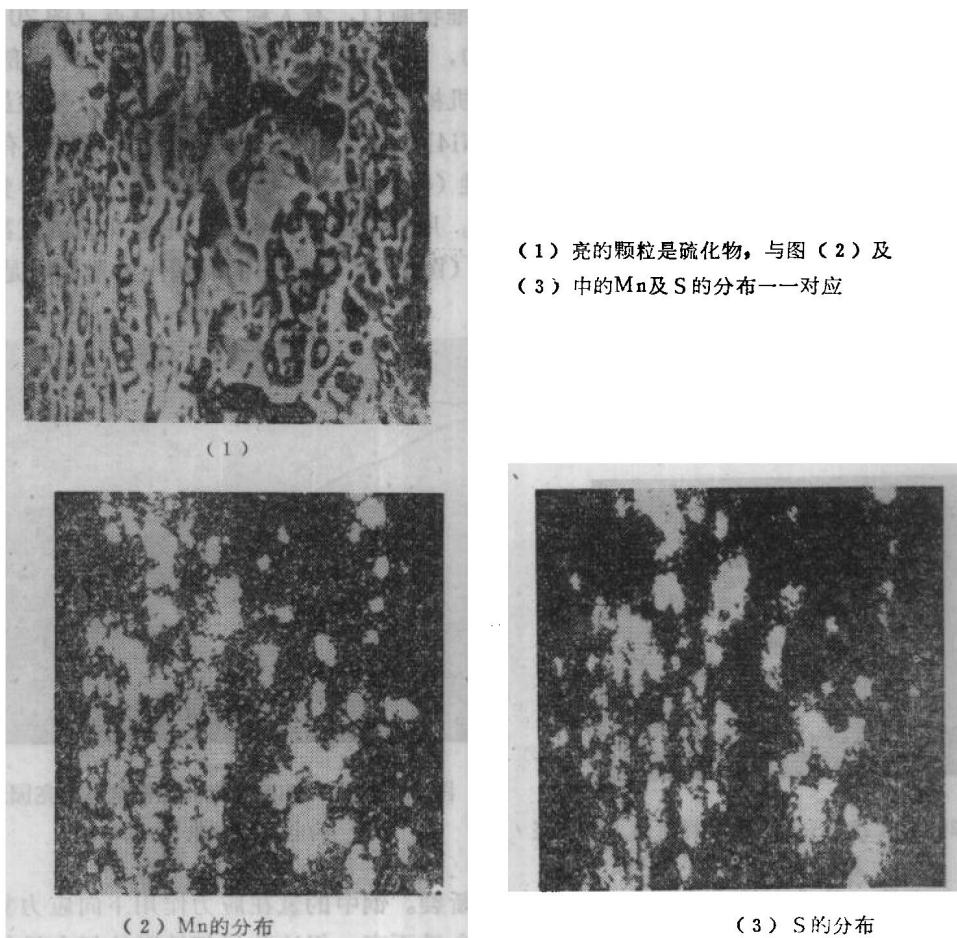
图 19 Cr5Mo钢横向断口上条带状组织的电子扫描象(1)及
Mn和S的X射线图象(2及3) $\times 560$

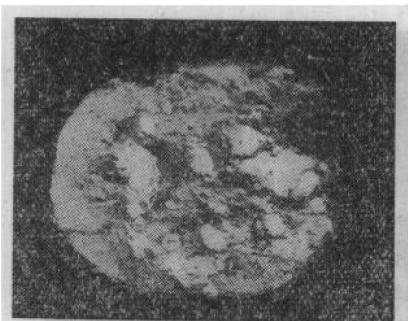
图 20 30CrMnSi钢拉伸试样断口上的亮斑

钢厂在钢材的生产检验中，有时在拉力试棒的断口上发现有隆起的或凹下的直径约为1毫米的发亮的粗晶状圆斑，周围是典型的纤维状断口，有人称之为小白点（图20）。应当指出，它不是白点型缺陷（即不是小的白点），它是在拉伸过程中由于钢材内局部变脆而产生的脆性断裂，不是原来就存在的内裂。机械性能也有反常现象，强度及韧性虽然合格，但塑性很差。例如，红旗造船厂在18Cr2Ni4Mo钢投料检验时发现拉力试棒上有这种缺陷，强度（ $\sigma_b = 114$ 公斤/毫米²）及冲击韧性（ $\alpha_k = 10$ 公斤·米）均符合技术条件要求，唯 $\delta < 5\%$ （要求是10%）， $\psi = 0$ （要求是45%）。用电子显微镜观察，凡是非亮斑区都是塑性较好的微坑状断裂，亮斑区则显示劈裂特征（图21）。这说明钢的基体的塑性还是良好的，只不过是其中有一些薄弱环节，受力后优先在此劈裂开来，导致整件的断裂。在生产过程中原来认为这可能是回火不充分的缘故，在440°C再次回火就消除了这种缺陷。

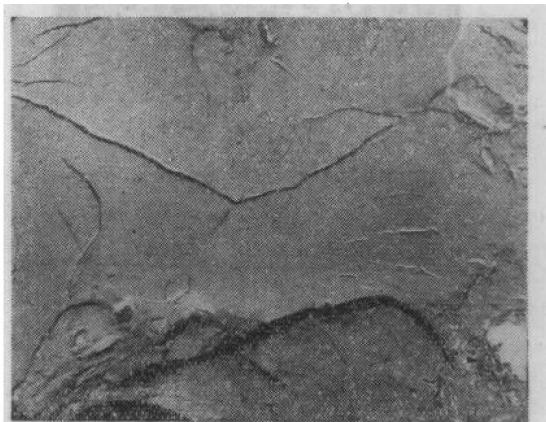
图 21 18Cr2Ni2Mo钢的拉伸试样上亮园斑
的电子显微象 $\times 2500$

其实这是一种典型的在应力作用下的氢脆断裂。钢中的氢在应力作用下向应力集中的区域扩散并在此富集，因此尽管钢中的平均氢含量不高，但这些局部地区的氢含量却可以富集到相当高的程度，因此在这里产生劈裂。氢的扩散需要一定时间，因此在冲击载荷下显示不出这种氢脆，只有在静载荷或加载一定时间后才会使氢富集，产生脆断，因此在拉伸试验（特别是慢速拉伸试验）中才会显示出这种脆性，使塑性指标显著下降。产生这种氢脆的必要条件有三个：一是钢中要有一些氢，在高强度钢的情况下，氢含量并不一定高；二是有应力作用；三是持续一段时间后才会发生脆断。这三个条件缺一不可。上述的在440°C再次回火就可以消除这种脆性的原因是去氢而不是比较充分的回火，其实只要加热到二、三百度就可以满足去氢的要求。
