# 新钢种的研究、应用与各因素的影响

## 不锈钢在天然海水中的腐蚀—组织、合金元素和表面状态的影响

# 在 Helgoland 进行的不锈钢天然腐蚀试验

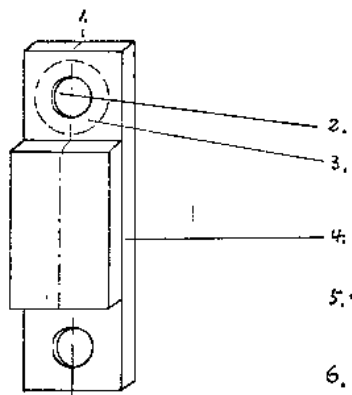
图 1 试样

1—双样 2—钻孔表面钢-PVC 缝隙 3—钻孔周围表面钢-PVC 缝隙表面 4—钢与钢形成的缝隙 5—端面 6—除了 2 和 3 面外的平面

图 1 和图 2, 给出了试样以及安装到试样夹上的详细说明。

相片 4: 磨光表面, 钢 No1 18Cr/9Ni  $\times 8.5$   
 B 面(图 1)缝隙腐蚀

A 面(图 1)缝隙腐蚀

横断面,相片 6 表明铁素体-奥氏体钢 25/5-1.5Mo-N 在图 1A 区域缝隙腐蚀的显微组织,此相片表明腐蚀主要发生在奥氏体-铁素体相界面上。

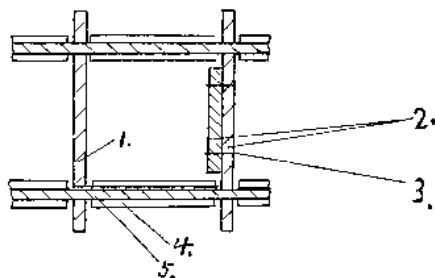
图 2 试样夹

1—单样试样 2—双样试样 3—UHB SS24 丝 4—试样支架  $\phi 13\text{mm}$ , 包以聚氯乙烯套管 5—聚氯乙烯套管隔离物

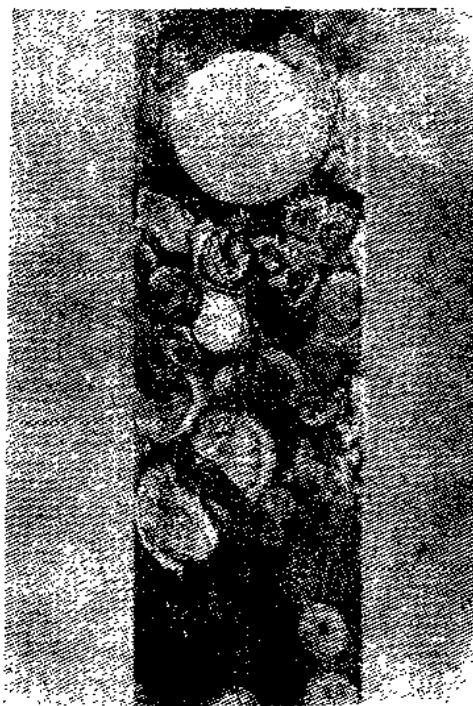
相片 2: 钢 No11 18/12-2Si-N  
磨光表面 藤壶下缝隙腐蚀和腐蚀

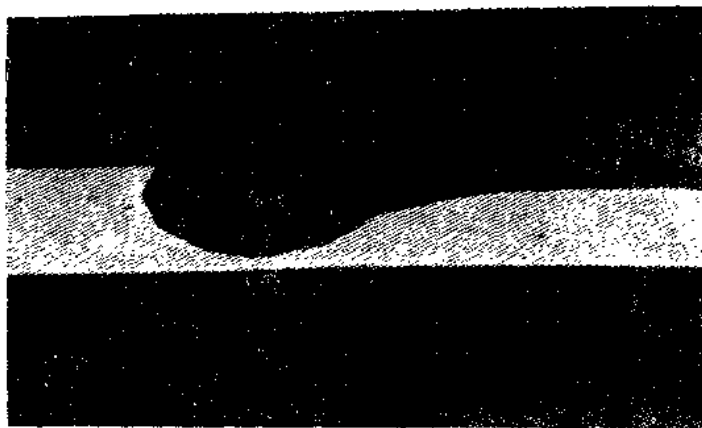
相片 3: 磨光表面, 钢号 No11 18/12-2Si-N  $\times 8.5$   
 藤壺下腐蚀侵蚀

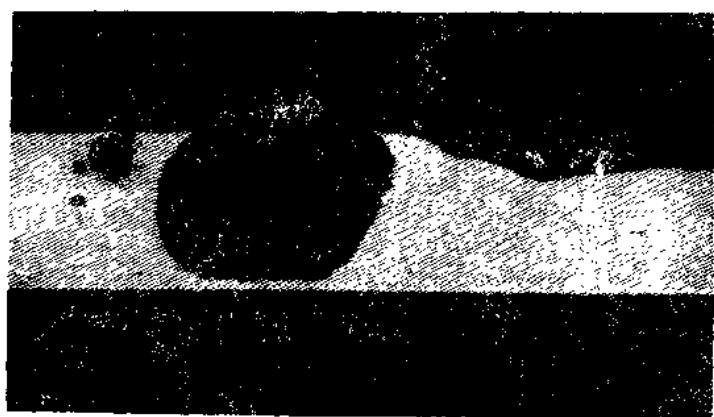
相片 5: 磨光表面 钢 No9 18/14-3.5Si  $\times 8.5$   
 藤壺下缝隙腐蚀/点蚀/族蚀

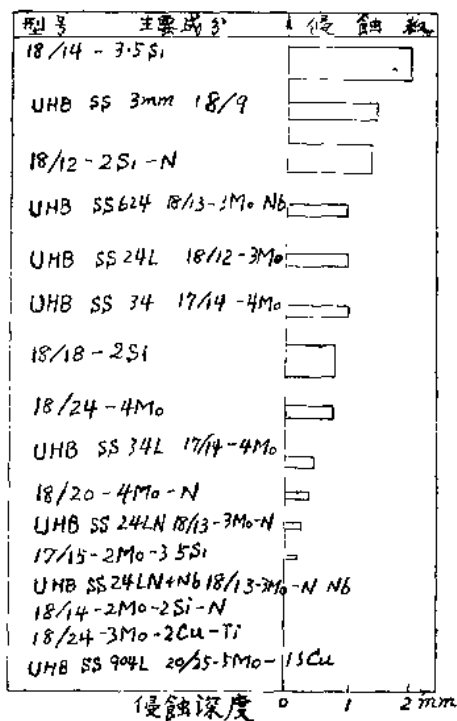
图 4

图4清楚地表明了合金元素的影响,奥氏体不锈钢根据它们中间的侵蚀深度加以分类。根据侵蚀数量分类,实际上可得到相同的顺序。

因此不能根据耐海生物的性能来对钢作专门分类,图4指出的顺序适用于耐缝隙腐蚀。

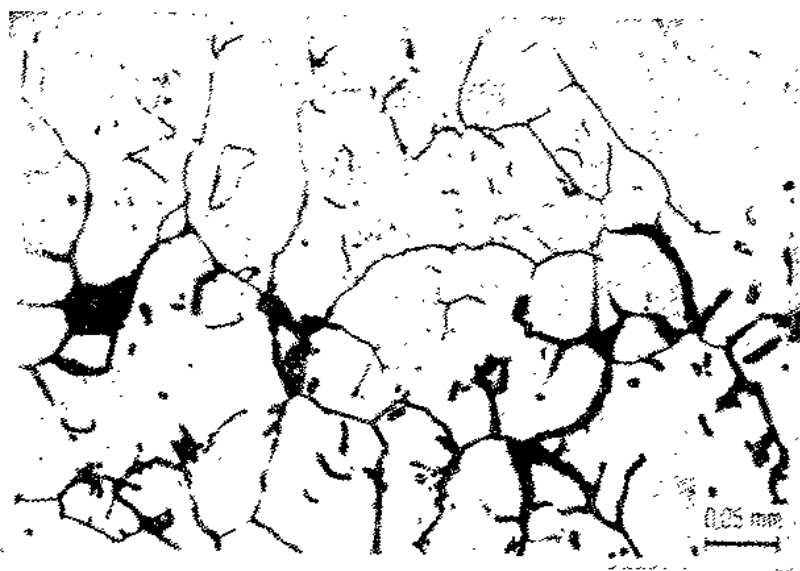
图1 在海水中的缝隙腐蚀, X3CrNiMoN17-13-5 钢垫片, VZA 钝化
