**《建筑工程抗震设防分类标准》和
《建筑抗震设计规范》**

**2008年修订
统一培训教材**

汶川地震建筑震害启示

【摘要】 汶川大地震造成大量房屋建筑破坏倒塌。通过在地震区对遭受“中震”、“大震”影响烈度地震作用下的砌体和钢筋混凝土结构、空旷房屋、地基基础、设备以及非结构构件的震害调查与分析，以典型的结构破坏为例，针对多道抗震防线、强柱弱梁、剪力墙连梁、砌体结构整体性、传力路径等问题，对照《建筑抗震设计规范》所规定的抗震概念设计原则进行讨论，总结经验教训，提出改进建议。震害调查与分析结果表明，只要严格按照规范设计，保障施工质量，房屋建筑就能达到“小震不坏，中震可修，大震不倒”的三水准设防目标。

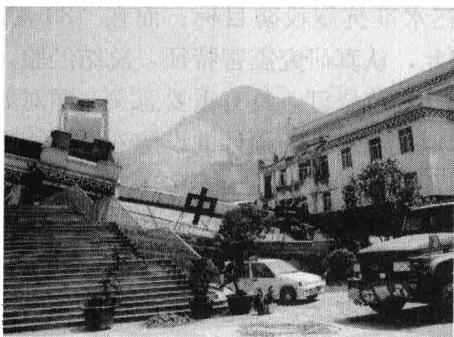
《建筑抗震设计规范》对结构体系提出了多道抗震防线的要求，对于在大震作用下结构抗倒塌具有重要意义^[1]。这项要求的目的在于，当结构受到超过设防烈度的所谓“大震”作用时，作为第一道防线的某些构件，如：框排架结构的柱间支撑或柱子的翼墙、剪力墙结构的连梁等首先破坏，消耗了地震能量并改变了整体结构的动力特性，从而减低了地震力；作为第二道防线的构件，如：框、排架结构的柱子、剪力墙结构的墙体，它们的存在避免了结构倒塌。砌体结构的构造柱、圈梁除作为砌体的约束构件，可以提高墙体延性之外，也可视为第二道防线，在“大震”作用下，砌体墙可能严重破坏，但是由于构造柱和圈梁的存在，结构不会倒塌。图 1.1 所示为位于极震区的映秀镇（设防烈度 7 度，实际烈度 11 度，远高于“大震”的水准）采用钢筋混凝土框架结构的学校建筑，由于教室空间较大（标准教室大小为 7m×9m）又缺少纵向柱间支撑或柱子的翼墙，结构纵向刚度较弱，在竖向分量大于水平分量的大震作用下，柱子破坏而倒塌；而在同一地点相邻的多层砖混结构住宅房屋，由于合理地设置了构造柱和圈梁，在竖向和水平地震先后作用下，砌体严重开裂却裂而不倒（见图 1.2）。

图 1.1 映秀镇漩口中学教学楼倒塌 (7/11)*

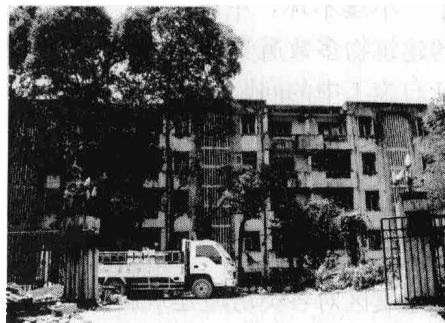
图 1.2 附近的砌体结构住宅楼裂而不倒 (7/11)

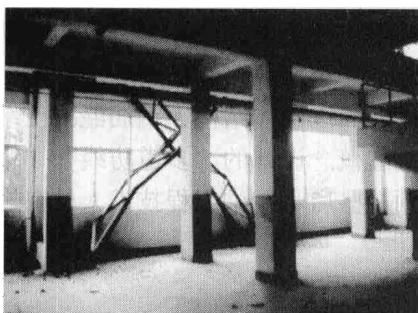
我国的工业厂房建筑大多采用框、排架结构加柱间钢支撑的形式，在地震中，由于支撑屈曲消能，保护了柱子，图 1.3 所示为位于安县（设防烈度 7 度、实际烈度 8~9

图 1.3 安县某厂房柱间支撑屈曲 (7/8~9)

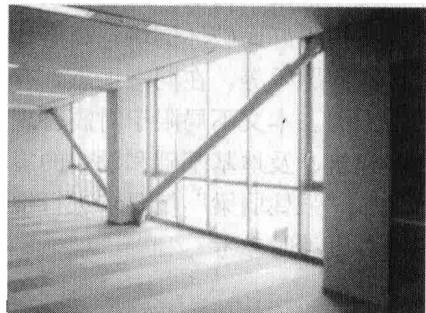
度，相当于“大震水准”）某厂房的破坏状况，整体结构达到“大震不倒”的目标。由于意识到多道防线的重要性，日本的许多学校建筑普遍采用设置钢或钢筋混凝土支撑的方式，这样做并不会影响教室采光和建筑外观，如图 1.4 所示。

图 1.4 柱间设置钢支撑 (日本)

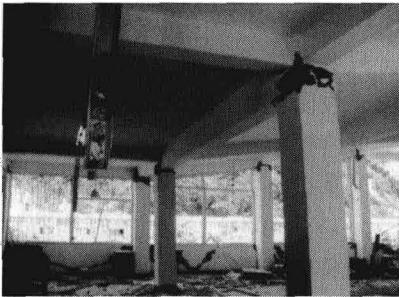
件，实际的结构设计形成的是“强梁弱柱”。本次地震中，钢筋混凝土框架结构大量出现的是柱铰机制而不是梁铰机制，如图 1.5 所示为漩口中学主教学楼未完全倒塌的侧楼底层破坏情况，图 1.6 为漩口镇某商住楼底层，塑性铰均出现在框架柱柱顶和柱底，而梁与楼板共同工作，没有任何损坏，可是结构已接近倒塌。因此，设计时有必要加大柱子截面和配筋，参与工作的楼板配筋不能加入梁的配筋，从而适当减小梁的截面尺寸和配筋。

图 1.5 漩口中学框架结构柱铰机制破坏 (7/11)

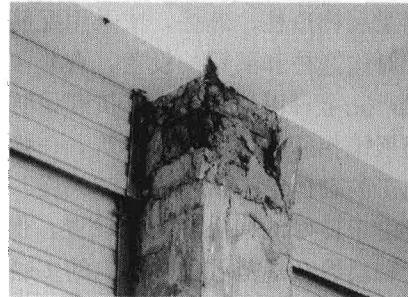
图 1.6 漩口镇某商住楼底层框架柱柱顶塑性铰

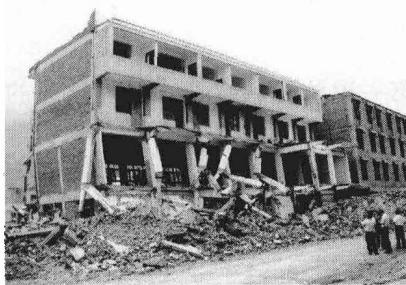
《建筑抗震设计规范》第3.5.4条第1款规定^[1]，“砌体结构应按规定设置钢筋混凝土圈梁和构造柱、芯柱，或采用配筋砌体等”。第7.3.1条和第7.3.3条作为强制性条文，对构造柱和圈梁的设置，有非常详细的规定。只要严格按照规范要求设置构造柱和圈梁，完全可以达到三水准抗震设防目标要求。位于设防烈度7度、实际烈度9度的平武南坝镇相邻的二幢四层建筑，一幢为钢筋混凝土单跨框架结构医院，另一幢为主体接近完工的砌体结构宿舍。在“大震”作用下，医院严重破坏接近倒塌（图1.10），而住宅楼由于良好的构造柱圈梁设置，保持完好（图1.11）。可见，只要做好构造柱圈梁，高度和层数在规范限定范围内的多层砌体结构房屋同样具有良好的抗震性能。反过来，则会产生严重破坏，甚至倒塌，如图1.12和图1.13所示。

图1.10 平武南坝镇相邻的医院和住宅楼 (7/9)

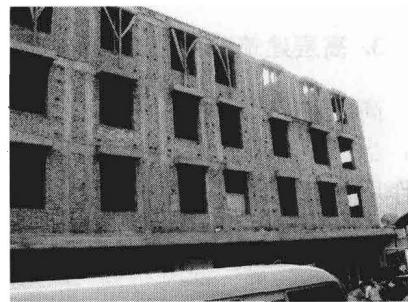
图1.11 砌体结构住宅楼完好 (7/9)

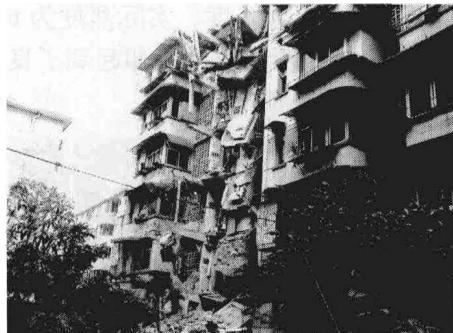
图1.12 不设构造柱圈梁的
砌体结构局部倒塌 (7/8~9)

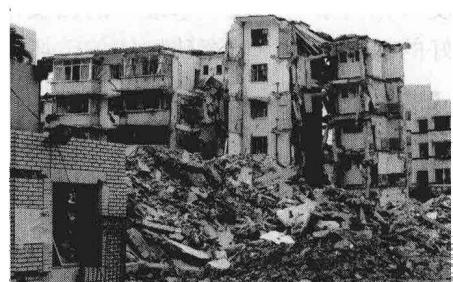
图1.13 预制空心板滑动塌落 (7/8~9)
(照片由裴友法提供)

严重问题是，地震区大量的砌体结构学校和住宅普遍采用预制空心楼板。由于不按规范要求设置构造柱和圈梁，或施工中不按要求将预制空心板与圈梁或楼面大梁可靠拉结，地震中，由于墙体破坏或外闪、预制板滑动、折断，导致楼板塌落，造成结构局部或整体倒塌（图1.13和图1.14）。图1.15所示为塌落的预制空心板，可以看到，楼板

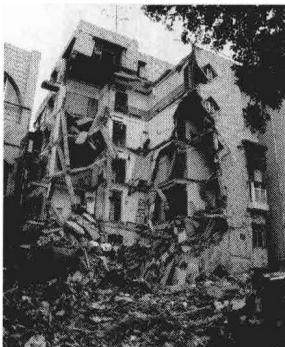
图 1.14 承重墙破坏
导致预置板塌落 (7/8~9)

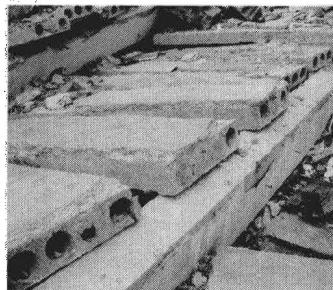
图 1.15 完全没有
拉结的预置板 (7/9)

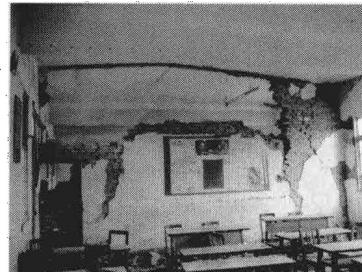
简单搁置在梁上，根本不存在拉结。但是，也有做得好的例子，如绵阳市游仙中心小学三层砖混结构教学楼，采用预制空心板楼、屋盖。由于预制板之间拉结良好、灌缝密实，虽然承重墙倒塌了，楼盖却未塌落（图 1.16）。

图 1.16 拉结良好的
预置楼板未塌落 (6/7)

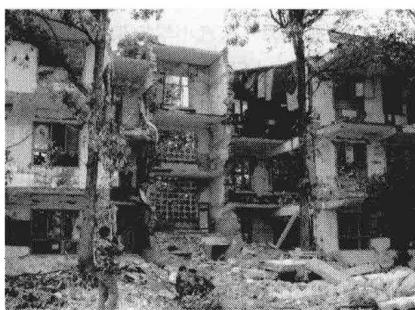
图 1.17 所示的绵竹市一幢三层教学楼，由于楼梯间未按规范要求设置构造柱和圈梁，墙体破坏导致楼梯间倒塌。图 1.18 为楼梯踏步板破坏情况，由于施工缝设在梯段三分之一高度处，地震时在该处折断，墙体大部分破坏倒塌。图 1.19 为塌落的梯段。因此，对于教学楼和医院等人群较集中的建筑，有必要另设室外疏散楼梯，以便室内楼梯间破坏时有第二个逃生通道（见图 1.20）。

图 1.17 绵竹市一幢三层教学楼
楼梯间倒塌 (7/8~9)
(照片由裴友法提供)

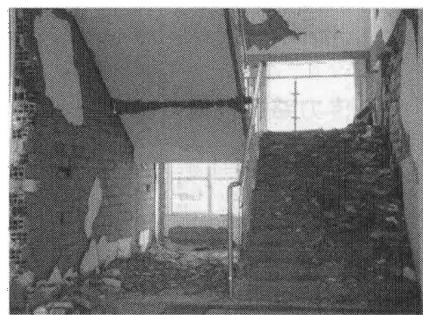
图 1.18 都江堰中学教学楼
楼梯间破坏 (7-1/8~9)

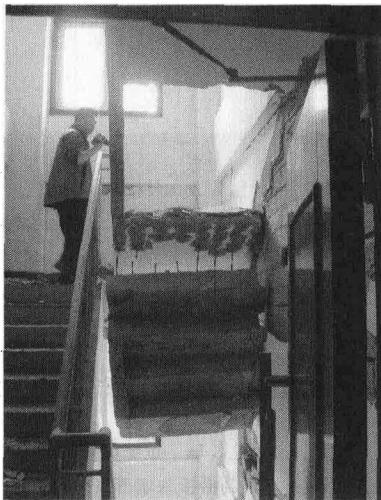
图 1.19 塌落的梯段

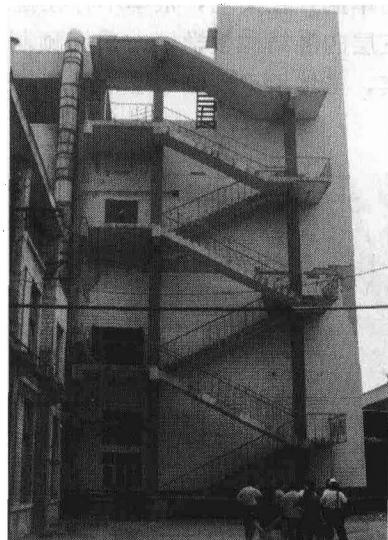
图 1.20 室外疏散楼梯

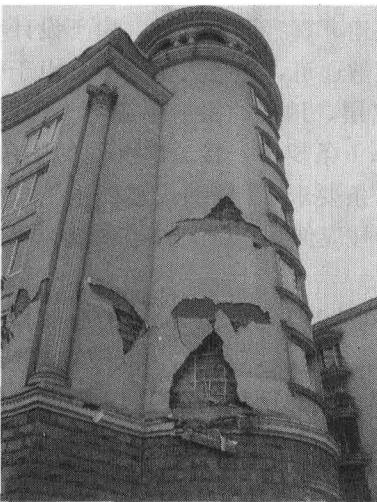
图 1.21 绵竹工行框架结构
转角圆弧墙破坏 (7/8)

间，其结果是破坏了结构整体性及传力路径，最终导致地震时破坏。这种震害几乎在国内外的许多地震中都能发现，而在汶川地震中，则比比皆是，需要引起我们的注意。图 1.21~图 1.24 表示了形形色色的转角墙体没有相互咬砌所导致的破坏。

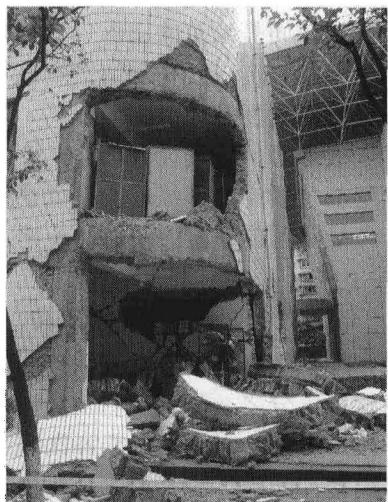
图 1.22 东汽小学框架结构
转角填充墙破坏 (7/8)

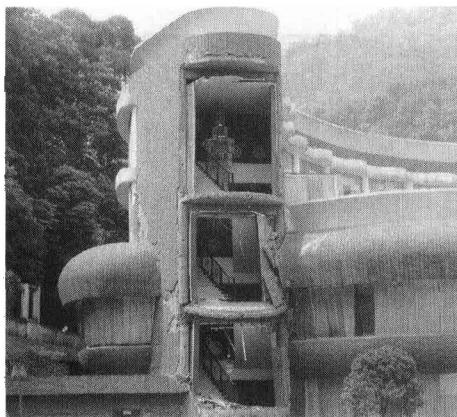
图 1.23 都江堰金叶酒店屋角破坏 (7/8)

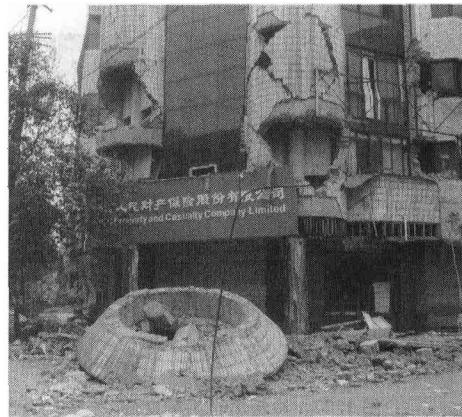
图 1.24 绵竹中行屋角破坏 (7/8 照片由裴友法提供)

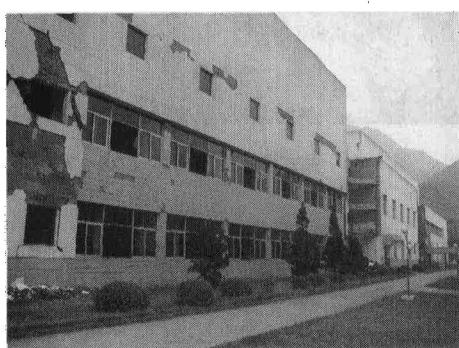
《建筑抗震设计规范》第 3.3.4 条规定，“地基和基础设计应符合下列要求：1 同一结构单元的基础不宜设置在性质截然不同的地基上；2 同一结构单元不宜部分采用天然地基部分采用桩基”。图 1.25 和图 1.26 所示为距北川极震区直线距离仅为 10km 的安县某工厂，三个车间分别采用钻孔灌注桩和振动碎石地基两种性质不同的基础，所造成的结果是采用振动碎石地基的厂房（图 1.25 左侧）在地震前就已发生沉降，地震（达到大震作用）时沉降差达到 300mm，主体排架结构遭到严重破坏，局部倒塌。

图 1.25 厂房采用不同基础导致破坏 (7/8~9)

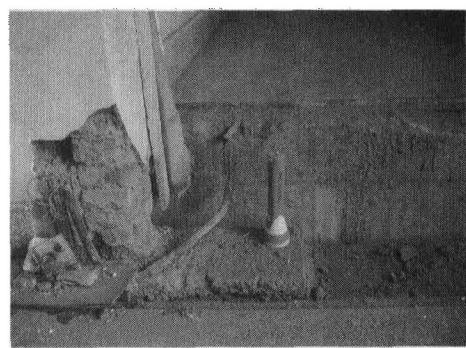
图 1.26 相邻厂房地面沉降差约 30cm (7/8~9)

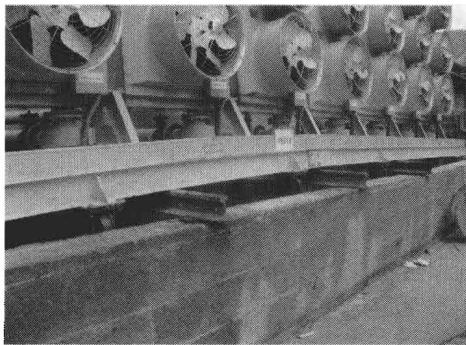
位于实际烈度 9 度的阿坝铝厂，冷却风机组由于采用轨道滚动支座，地震时脱轨滑出和倾覆，造成破坏。如图 1.27 和图 1.28 所示。

图 1.27 冷却风机组侧面

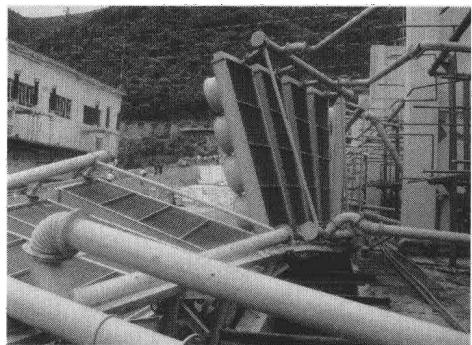
图 1.28 冷却风机组从轨道上倾覆 (7/9)

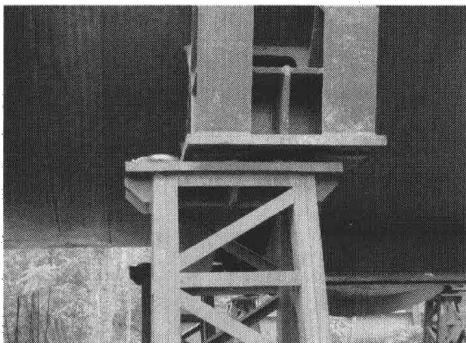
安县某厂一大型管道通过滑移支座放置在钢支架上，管道端部设置限位钢支架，限位支架与钢筋混凝土基础承台固定，承台以下设两根 $\phi 600$ 钻孔灌注桩，桩身强度为 C25。地震时，安装在滑移支座上的大型设备滑移 15cm，撞击限位支架（见图 1.29 和图 1.30），造成灌注桩断裂（图 1.31），基础承台梁剪坏（图 1.32）。

图 1.29 设备支座滑移 (7/8~9)

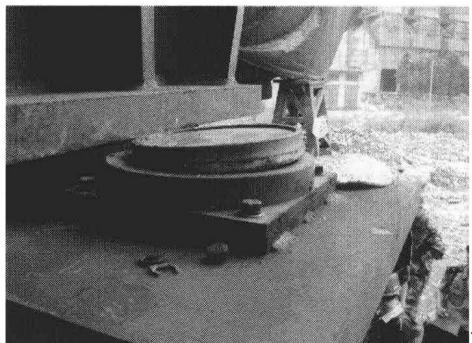
图 1.30 盆式滑移支座损坏 (7/8~9)

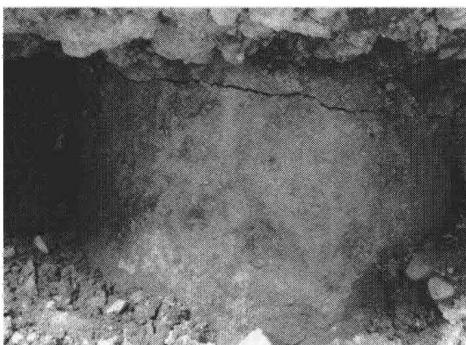
图 1.31 设备基础灌注桩剪断 (7/8~9)

由于无法得到当地的强震记录，不能知道地面加速度峰值。可以作个简单的估算。假定限位钢支架将设备水平惯性力传到桩基础，管道重量为 420t，设地面加速度峰值为 \ddot{u}_g ，则桩受水平地震力为：

$$\ddot{u}_g > 4.8 \text{ m/s}^2 = 0.49g$$

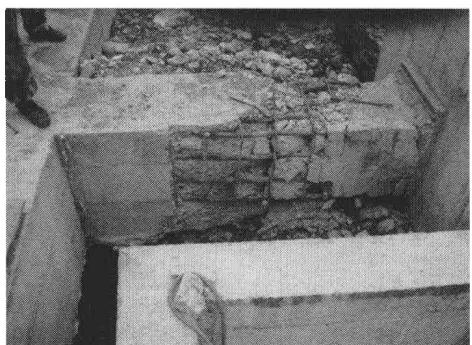
图 1.32 设备基础承台梁剪断 (7/8~9)

相应的实际地震烈度约为 9 度强，与该厂所在地的建筑震害和地质破坏现象一致。以此加速度峰值来验算图 1.32 所示的该厂同一地点另外两个设备基础承台（设备未安装）之间的连系梁的受剪承载力。连系梁左边设备基础重 750t，右边设备基础重 1000t，基础梁断面 400mm×600mm，混凝土强度为 C25，计算受剪承载力等于：

$$R = f_{vk}A_b = 2f_{tk}A_b = 2 \times 1.78 \times 400 \times 600 = 8.544 \times 10^5 \text{ N}$$

可见， $Q > R$ ，连系梁剪切破坏。

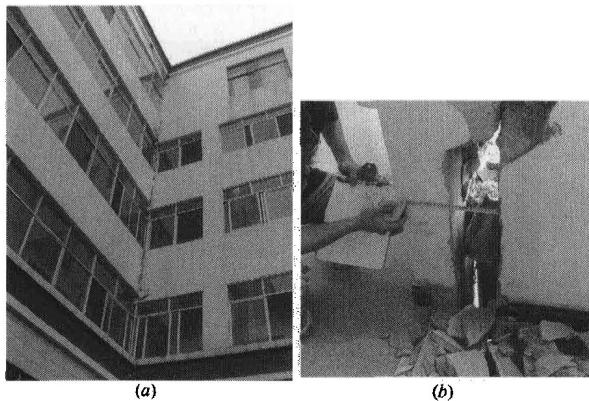
《抗震规范》规定，“防震缝应根据抗震设防烈度、结构材料种类、结构类型、结构单元的高度和高差情况，留有足够的宽度，其两侧的上部结构应完全分开。”正确理解本条规定应该是，建筑平、立面布置应尽可能规则，尽量避免采用防震缝；如果必须留的话，宽度应该留够。实际工程中，往往碰到稍微不规则的结构就留缝，留的缝又不够宽；还有是在施工中，浇捣混凝土后的防震缝两侧的模板没有拆除，或留下许多杂物堵塞，结果等于没留，地震时必然撞坏。图 1.33 为 2007 年 6 月 3 日云南宁洱 6.4 级地震公安局大楼防震缝碰撞 (7/8)，缝宽达 15cm。本次地震中，绝大多数防震缝均造成碰撞破坏，如图 1.34 所示。

图 1.33 2007.6.3 宁洱 6.4 级地震防震缝震害 (葛学礼提供)

(a) 公安局大楼防震缝碰撞 (7/8); (b) 防震缝宽度约 15cm

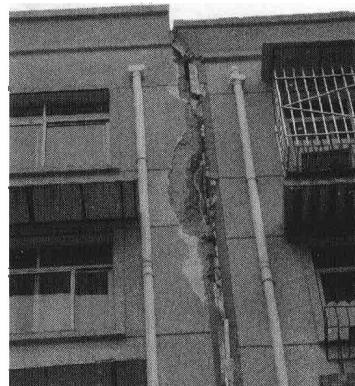
图 1.34 高层建筑防震缝碰撞 (7/8)
