# 汶川地震震害调查及 对建筑结构安全的反思

徐有邻 编著

中国建筑工业出版社

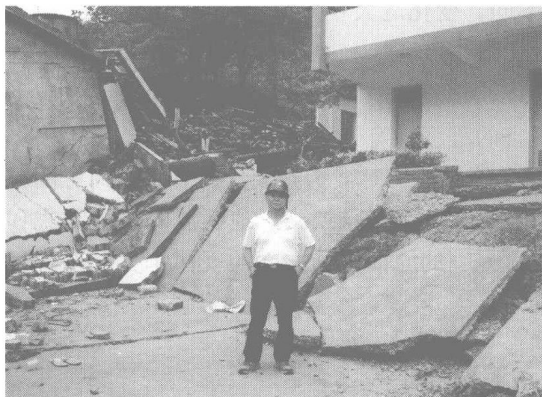
照片 1.2.1 地震后沿断层形成的高差

照片 1.2.1 为地震后沿某断层形成的地面高差。据当地目击者称，震后高差曾经达到 3m。十多天以后调查时已经回落，但仍为 2m 左右。

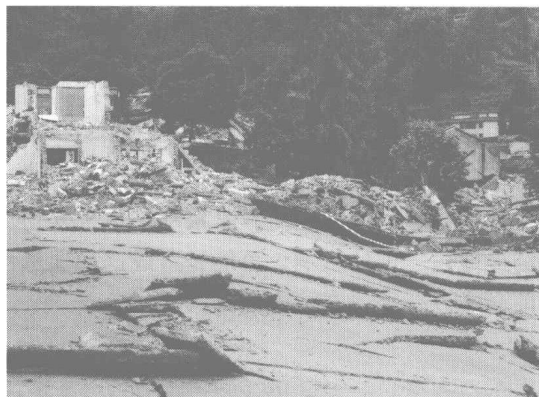
照片 1.2.2 断层附近房屋的破坏

照片 1.2.2 为断层所经之处，平整的操场已变成斜坡。而断层所过之处房倒屋塌，已成为一片废墟了。

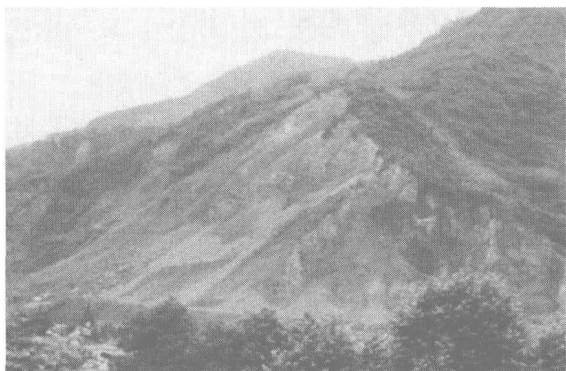
照片 1.2.3 半座山体滑坡掩埋了山麓的一切

照片 1.2.3 为由于地震引起巨大的滑坡削掉了半座山体，不可阻挡地掩埋了山脚下的一切，包括房屋、田地、道路和其他设施。所幸的是这次地震形成的几十个堰塞湖，由于及时抢救、疏通而未造成溃决，否则后果将不堪设想。

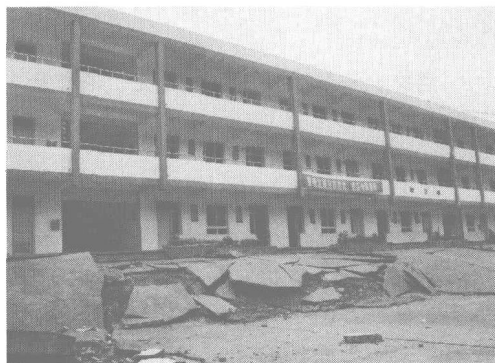
照片 1.2.4 断层附近教学楼完整无损

照片 1.2.4 为距离断层不足 10m 的一幢三层教学楼,地震时被抬升 2m 以上。周围房倒屋塌一片狼藉,然而这座教学楼却基本未受损坏,甚至连裂缝都很难找到。地震波的传播方式和场地地质条件的影响,可能是造成这种偶然性和巨大差别的原因。这方面的规律十分复杂,目前尚难以解释,有待今后继续探讨。
