# 宝鸡地区 典型滑坡灾害图文集

# 宝鸡地区典型滑坡灾害图文集

本书以陕西省地质灾害详细调查与综合研究成果为基础,结合国家“十一五”和“十二五”科技支撑课题的基地建设阶段性进展,以图片形式从一个侧面介绍了黄土高原宝鸡地区大型深层、表层岩土质滑坡及典型工程滑坡的几何结构和基本特征,试图为未来宝鸡地区滑坡考察、滑坡机理和演化趋势、风险管理与防治对策深入研究提供基础资料依据,也为地方政府防灾减灾提供基础信息。

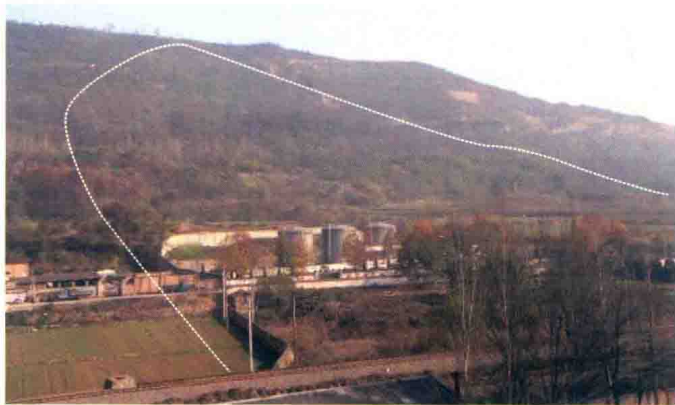
图1-2 卧龙寺滑坡全景（镜向NE10°）

卧龙寺滑坡位于渭河与千河交汇处西侧的黄土塬边三角地带（图1-2、图1-3、图1-4），其后缘为渭河五级阶地，前缘为渭河河漫滩。斜坡坡脚海拔559.9m，坡顶732.5m，坡高约172.6m。滑坡为刘家台老滑坡的一部分，破裂边界均发育于老滑坡内。其中，刘家台老滑坡平面呈矩形状，后壁宽约1200m，前缘推挤隆起带宽约1800m，滑体长约940m。卧龙寺滑坡在刘家台滑坡中东部启动，呈近椭圆形，南北长约645m，东西宽约650m，滑动面积 $3.3 \times 10^4 \text{ m}^2$ ，滑体最厚约88.6m，约 $2000 \times 10^4 \text{ m}^3$ ，主滑方向 $180^\circ$ 。卧龙寺滑坡现今的整体边界主要为1955年8月18日所产生。滑坡后壁继承了刘家台老滑坡边界，滑体西侧壁清晰，东侧壁因多次活动崩滑变形模糊，滑坡舌呈弧形，边界清晰。

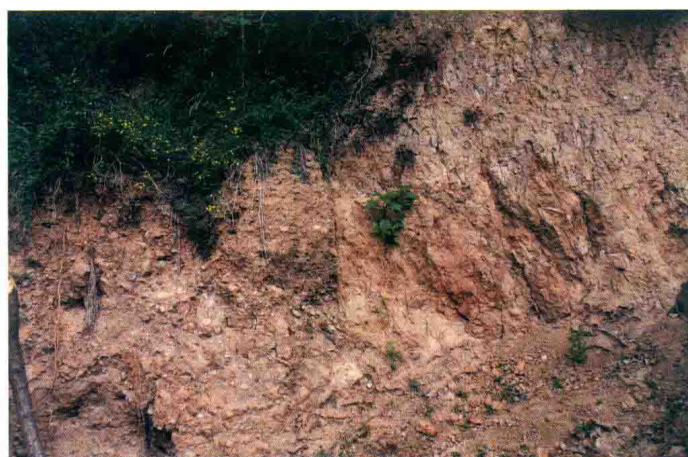
图 1-7 卧龙寺滑坡前缘堆积体

卧龙寺大型滑坡深层滑动是斜坡底部的三门组黏土层蠕变变形、逐步破坏贯通的结果。三门组黏土层中的滑动带是变形最为强烈的地层（图 1-7）。滑动变形的过程中出现原始近水平层序结构因剪切变形出现层序混乱、混杂堆积的现象。宝鸡峡至千河口的大型滑坡与卧龙寺滑坡具有相同结构构造或变形效应。调查发现斗鸡台滑坡前缘剪切出口黏土层与砂砾石混杂在一起，劈理化严重。店子街滑坡剪出口黏土层发生强烈的挤压，褶曲在一起，岩层倾角近直立，倾向于滑坡体内。文家山滑坡剪出口具有上翘、向外运动的特征（图 1-8），三门组黏土层被破坏，系滑动、碎裂化的结果。可见，三门组黏土岩强烈的塑性变形诱发了整个斜坡体的深层滑动。滑动带的强度折减亦是变形运动的重要动力源。
