# 福建龙津溪引水隧洞穿越 富水风化花岗岩断层破碎带

## 施工关键技术

王元清 吴立 吴义 等著

福建龙津溪引水隧洞穿越富水风化花岗岩断层破碎带施工关键技术/王元清等著.  
—武汉:中国地质大学出版社,2018.6

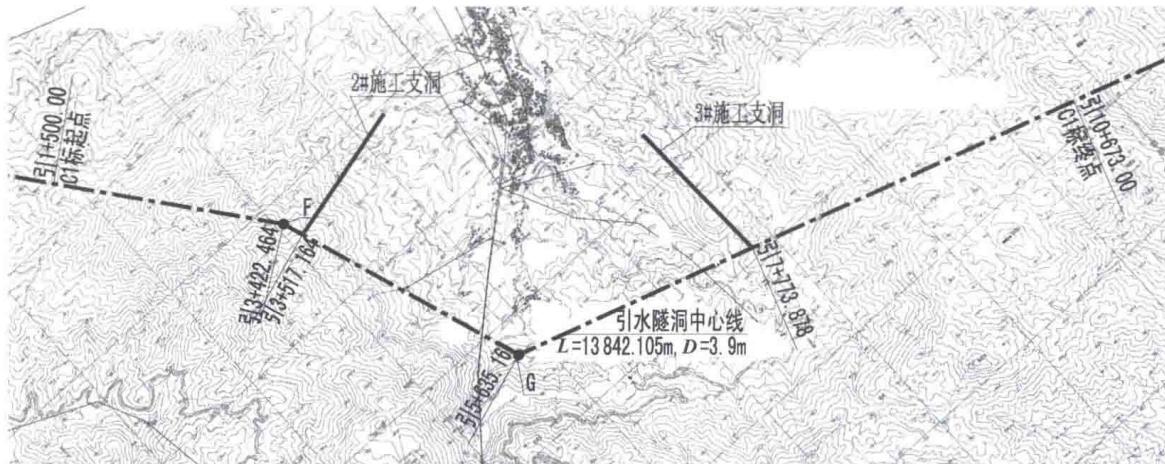
图 1-1 项目平面布置图

形断面,部分地质较差段采用钢筋混凝土衬砌和喷锚支护。下设 2 条施工支洞,分别为 2#、3# 施工支洞(图 1-1)。两条施工支洞均采用  $5.0m \times 5.0m$  城门型断面,2# 施工支洞长 1 239m,3# 施工支洞长 1 343m。

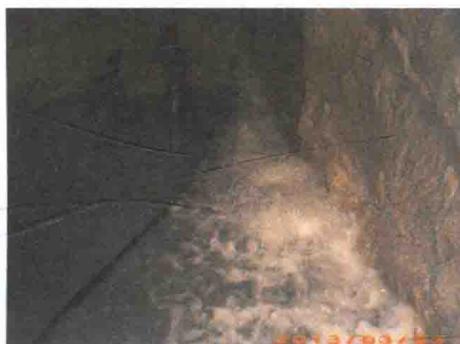
图 1-2 3#支洞引7+925处涌水

2013年4月10日,3#施工支洞工区在引水主洞下游引7+925处,涌水量达到  $438.54\text{m}^3/\text{h}$ ,整个隧洞积水深约 1.7m,主洞及下平洞全被淹没,如图 1-2 所示。

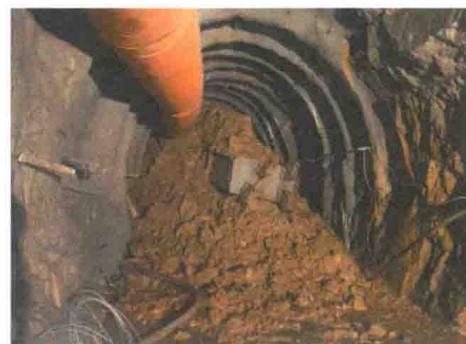
图 1-3 洞内突泥(损毁机具)

2013年8月16日—11月7日,在长达3至4个月的时间段里,3#工区下游引8+075~8+260段,围岩裂隙发育,破碎,雨状漏水较大,造成隧洞成型较差,塌方突泥,施工机械被冲毁(图 1-3),影响了施工安全。

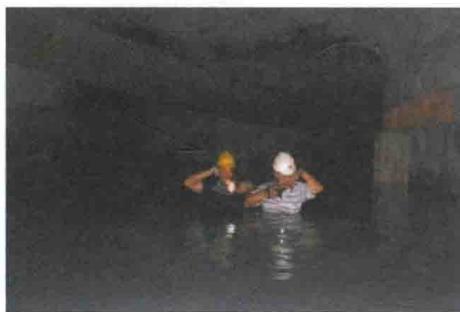
图 1-4 洞内涌水(主洞淹没)

2013年10月18日,2#工区上游原2+946附近(改线后3+062)突发涌水并塌方。初始5h异常平均涌水量达  $675\text{m}^3/\text{h}$ ,整个2#工区主洞被涌水淹没,淹没水深约 1m,大量施工设备被水浸泡,工程停工,如图 1-4 所示。

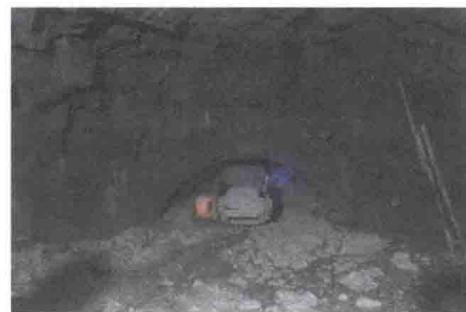
图 1-5 泥石流(冲毁扒渣机)

2014年4月1日,2#工区上游从3+062开始,在完成管棚注浆工作后发生涌水突泥。水流裹挟残积土及风化残留岩块,形成泥石流冲出,淹没洞身,一台挖装机、一台套梭矿车等设备材料被埋。泥石流冲出近 100m 远,突泥方量根据淹没距离测算接近  $1000\text{m}^3$ ,如图 1-5 所示。
