# 承压类特种设备 安全节能检验与分析

## 某热电联产锅炉受热面结焦机理分析及防止对策

**摘要:**本文在理论、煤质、运行和检验等分析的基础上,找出了某电站锅炉受热面结焦的原因,提出了防止结焦的有效对策。

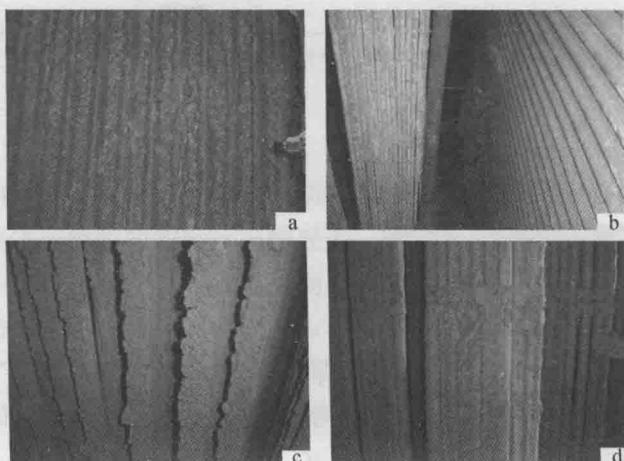
图1 各受热面结焦情况

该锅炉在定期宏观检验检查时发现受热面存在不同程度的结焦,尤其是燃烧器上部水冷壁管、高温过热器及屏式过热器结焦、积灰最为严重。各受热面结焦情况如图1所示。

- a. 燃烧器附近均匀结焦;b. 燃烧器上部约3 m的后墙水冷壁局部区域结焦;  
c. 高温过热器结焦;d. 屏式过热器结焦、积灰

本文针对该锅炉受热面的结焦情况,从结焦产生的机理、锅炉运行等多方面分析了结焦产生的原因,提出了防止受热面结焦的有效措施。

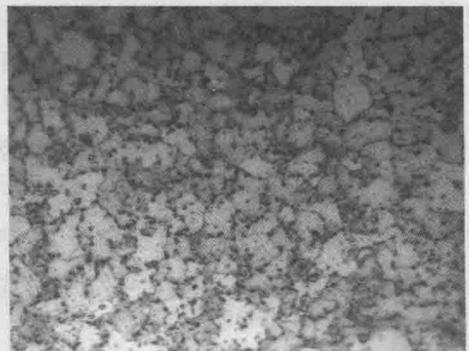
图2 高温过热器金相组织(400×)

查阅锅炉的设计资料得知:锅炉100%负荷运行时,排烟温度为141.8℃、一二级减温水用量为6.29 t/h。经查阅锅炉的实际运行情况发现,排烟温度一般在180℃左右,最高可达到近200℃;一二级减温水用量多数情况下大于20 t/h,最多可达到29 t/h。在该锅炉定期检验时对高温过热器管(材料为12Cr1MoV)迎火面进行金相分析发现,组织为铁素体和碳化物;根据DL/T 773—2001《火电厂用12Cr1MoV钢球化评级标准》对该组织进行球化评级,球化级别达到4级(图2)。同时对该管进行机械性能测试,抗拉强度 $\sigma_b=475$  MPa,其抗拉强度正好处于GB 5310—

1995《高压锅炉用无缝钢管》所要求的该材料抗拉强度的下限(GB 5310—1995规定12Cr1MoV钢管纵向抗拉强度为470~640 MPa)。由以上设计、运行和检验情况可以说明,该锅炉长期处于高温运行状态,尤其是燃烧器上部、屏式过热器以及高温过热器区域的温度更高,这有可能是燃烧器角度调节不妥,炉膛火焰中心抬高造成的,最终导致了这些区域的
