# 交通运输安全技术

唐智慧 牟瑞芳 左廷亮 编著

西南交通大学出版社  
· 成 都 ·

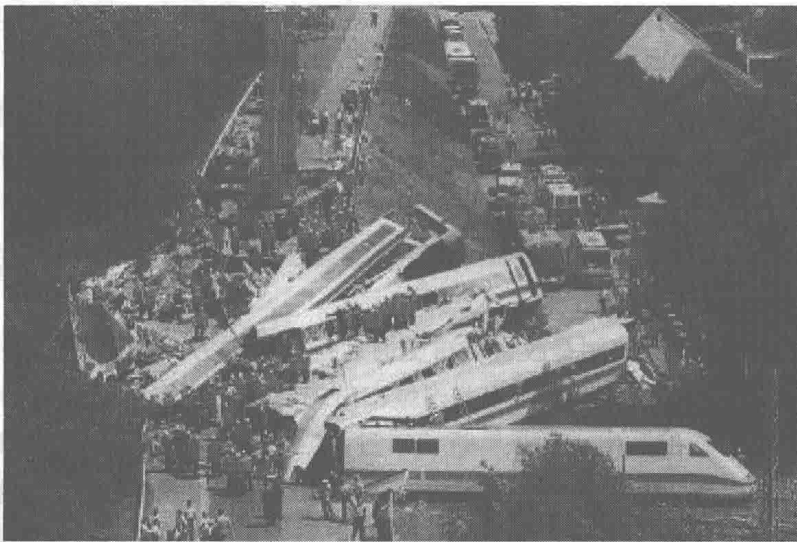
德国铁路的提速战略带来了轨道交通高速发展的同时也带来了许多的安全问题。1998 年 6 月 3 日，在德国 Eschede 发生了世界最惨重的高速列车脱轨事故，死亡 100 人，伤 88 人（图 1-1）。事故原因是车辆轮箍的金属疲劳，导致轮箍的突然断裂，这也是迄今为止世界高速铁路最严重的人员伤亡事故。事故原因：采用橡胶弹性轮胎，没有进行轮对超声探伤。

图 1-1 1998 年德国列车脱轨事故现场

1998年6月3日10时30分刚过，列车从汉诺威驶往下一站的汉堡，此时餐车关闭。列车行驶在扩建线上还不足半小时，第1节拖车802808-6号上的旅客听到了很大的嘎嘎响声，并且车厢开始左右摇晃。迄今查明的原因是由于该拖车后转向架上的轮箍在事故地点前6 km处、列车速度为200 km/h时断裂，轮心松弛。这部分断裂的轮箍拥塞在高速运转的转向架中。此后，列车第1节车厢虽然缺少了轮箍，但还是在线路上运行了5.5 km。在埃舍德车站事故发生地前方200 m处，轮箍卡在道岔的护轮轨中，从而将其劈开，并冲入第1节拖车内部，使其部分折断。可能是由于这种冲撞的能量使损坏的轮对向右倾斜，轮心从轨头上滑脱，使左面车轮脱轨，在大约运行了120 m之后撞在了远方道岔的辙轨上。前面的动力车头401051号与其后的车辆分离，继续向车站北方行驶了2 km，由于强制制动而停车。这种冲撞的动能使道岔组移向右方，并使第1节拖车及其后继车辆相继脱轨。第3节拖车横在桥下，其尾部猛烈冲撞桥墩；第4节车辆冲下边坡，横在防护墙前；第5节车辆撞到了线路附近的桥墩，冲过倒塌桥梁的前半部，后半部被倒塌的桥梁砸坏；第6节车辆被混凝土块掩埋；其余7~12节车辆由于尾部动力车头401551-7未来得及切除及在巨大的惯性的推动下，就像一个折尺一样彼此错位挤压在一起。这次灾难所造成的后果是100人死亡，60多人重伤。

ICE1列车最早采用的是整体车轮（一体车轮结构，没有轮箍）。经过长期运用以后发现，由于轮对磨损而形成的不圆度会产生干扰噪声，在运行时发出嗡嗡声响。于是在1992年3月被放弃使用，改用橡胶弹性车轮。德国VSG交通技术公司生产的ICE1列车有80%用的是这种车轮。这种被命名为“Bochum 84”型车轮的生产至今已超过6 000个。VSG公司生产橡胶弹性车轮已有50年的历史，过去大量生产的B054型车轮曾供城市铁路和有轨电车使用。这种车轮具有多个扇形块组成的V形橡胶块，起阻尼作用。原6 cm厚的轮箍被压在具有硬橡胶的轮心上，并用一个固定环通过螺钉拧紧固定。装配时没有任何加热措施。这种车轮使用前要经过多种检验，如热尺寸检验、超声检查、磁力探伤和表面尺寸确定等；在运行期间有详细的维修计划。1997年这种橡胶弹性车轮曾在有轨电车上发生过轮箍断裂事故。尽管那次轮箍断裂事故是否可以和这次ICE1车轮轮箍断裂事故进行对比还存有疑问的。但一些专家还是对这种车轮提出了很大的质疑。根据VSG交通技术公司的看法，有轨电车的轮箍断裂发生在通电流的动力轮对上，通电流可以产生微淬硬现象，所产生的缺口应力集中效应降低了许用应力水平，因此引起过高应力而产生裂纹、断裂。而ICE1橡胶弹性车轮则不是这种情况，断裂轮箍属中间拖车的纯从动轮对。

尽管有这样的解释,还是有一些专家认为,事故是由于采用橡胶弹性车轮引起的。ICE1 车轮轮箍断裂原因除了由于轮箍表面裂纹外,还可能由轮箍内表面裂纹引起。这些轮对由于套装橡胶后,使车轮刚度大为下降,在线路上滚动时总有些压扁,就像汽车的轮胎一样。在压力的作用下轮箍内表面产生与橡胶块相分离的拉应力。由于轮箍不断被滚压,就相当于对一种薄材料施以高负荷,而造成轮箍内表面折损,产生裂纹。德国的 Frankhofer 工作强度研究所对极端负荷下的轮箍进行了研究。研究证明轮箍裂纹也能从内部形成。但遗憾的是,直至事故发生前都未有科学工作者对 ICE1 中间拖车应用的 Bochum84 车轮进行过这方面的研究。汉诺威大学测量和控制研究所的 F Hock 教授认为,橡胶弹性车轮断裂可能是由于轮箍内侧折损所造成的。对于 ICE1 列车导轮用的 Bo84 车轮滚动时产生弹性变形,在超过许用应力情况下,理论上肯定会出现裂纹,并与轮箍厚度有关。ICE1 列车轮箍允许磨损厚度为 30 mm,而发生事故的断裂轮箍磨损几乎已经达到规定的剩余厚度。

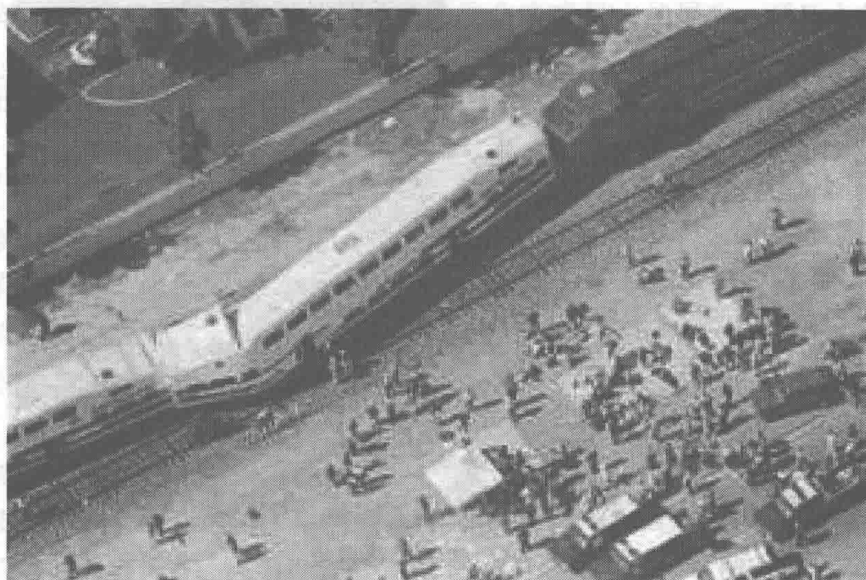
2002 年 4 月 24 日，美国当地时间 23 日早晨 8 时左右，美国加利福尼亚州南部普拉森舍地区发生两列火车迎头相撞事故，当场造成 3 人死亡，还有 265 人受伤。见图 1-3。

图 1-3 美国铁路货车与列车相撞

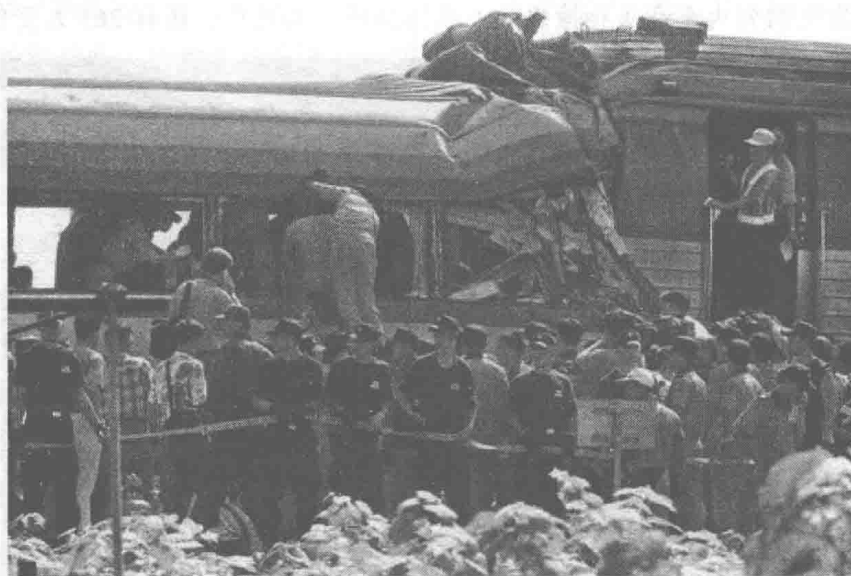
韩国火车相撞事故发生于 2003 年 8 月 8 日，韩国一列客运列车当日上午在汉城以南 337 km 的大邱附近撞上了停在铁路上的货运列车，至少造成两人死亡，95 人受伤。见图 1-5。

图 1-5 韩国铁路事故
