# 西安城墙安定门城楼 保护研究

本书系统介绍了西安安定门城楼的历史沿革和保护研究现状。通过现场调查及检测,对安定门城楼下部基础、上部承重结构和围护结构的残损病害情况进行了详细描述。研究中对安定门城楼基础、上部承重结构进行了安全稳定性评估,对安定门城楼围护结构进行了安全评估,对安定门城楼进行了振动测试评估。基于城楼承重木构架的现状,书中对倾斜木构架稳定性进行了理论分析。最后,根据安定门城楼木构架目前出现的问题,结合理论分析及工程经验,提出了相应的保护方案及设计方法。

# 第 1 章 安定门城楼概述

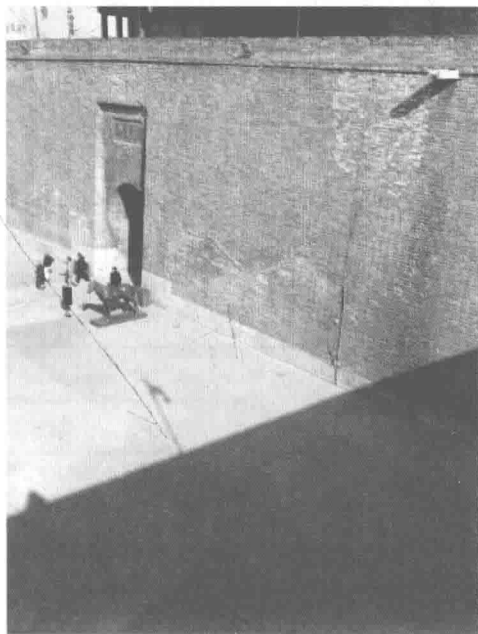
图 2.1 安定门城楼高台基西立面

安定门城楼高台基现状如图 2.1 ~ 图 2.6 所示。
