山西九原岗

北朝墓葬壁画搬迁保护

◎ 山西博物院 编著

墓葬壁画的揭取搬迁是一项重要的文物保护工作。本书第一章介绍了墓葬及壁画基本情况，详细说明了墓葬结构，出土文物、壁画内容及价值；第二、三、四章介绍了壁画的制作材料和工艺、出土壁画保存环境状况、前期信息采集及揭取前预实验；第五、六章介绍了壁画的揭取实践工作，包括揭取原则及技术路线、揭取操作实践等。九原岗北朝墓葬壁画的揭取搬迁保护，不仅立足于壁画的安全揭取，更加注重墓葬和壁画现场考古信息的深层次提取，是对以往壁画搬迁保护工作的深化。

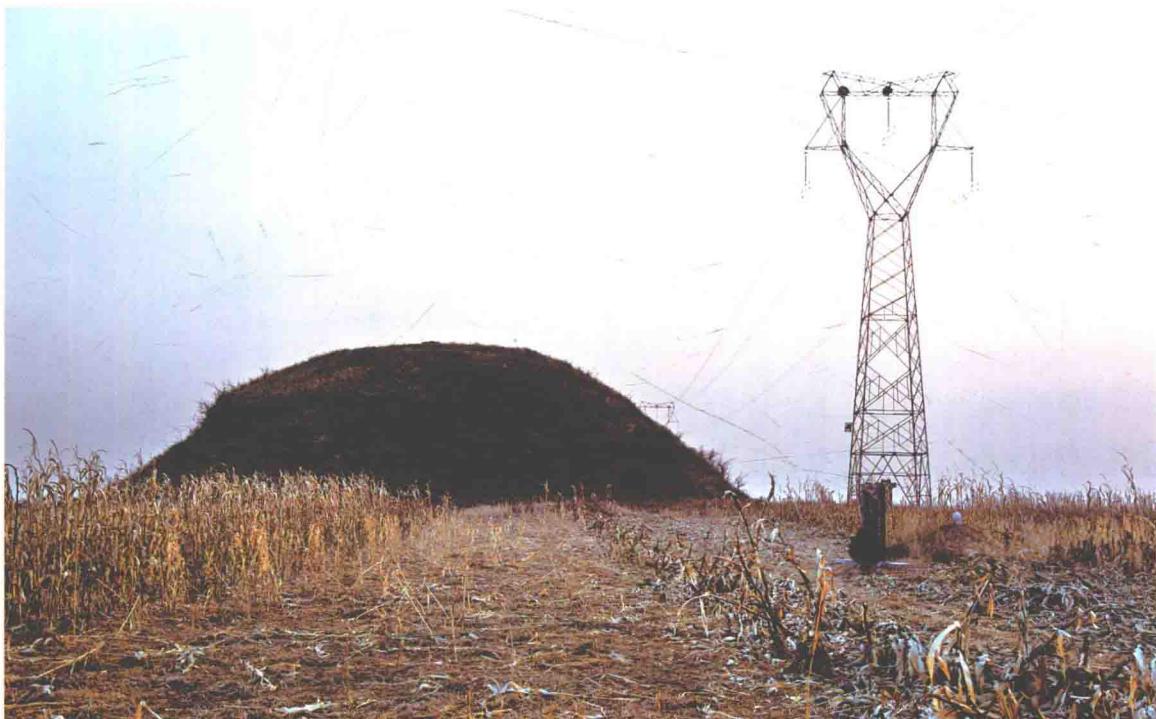
图1.2 九原岗北朝壁画墓封土堆

现存封土堆位于墓室正上方，平面为不规则圆形（图1.2），直径6.5~10m，高4.2m。封土堆用浅黄色粉砂土夹杂红土块夯筑而成。夯土层结构下半部分质地坚硬，厚0.1~0.12m；上半部分质地疏松，厚度0.4~0.6m。封土堆表面长满杂草和酸枣树，西侧有一现代盗洞直通墓室，对墓室结构造成了极大的破坏。

现场痕迹显示，该盗洞外宽内窄，外侧为长方形，宽约1.2m，高约2.3m；内侧为圆形，直径约0.4m，仅可容一人爬行进入墓室内部。

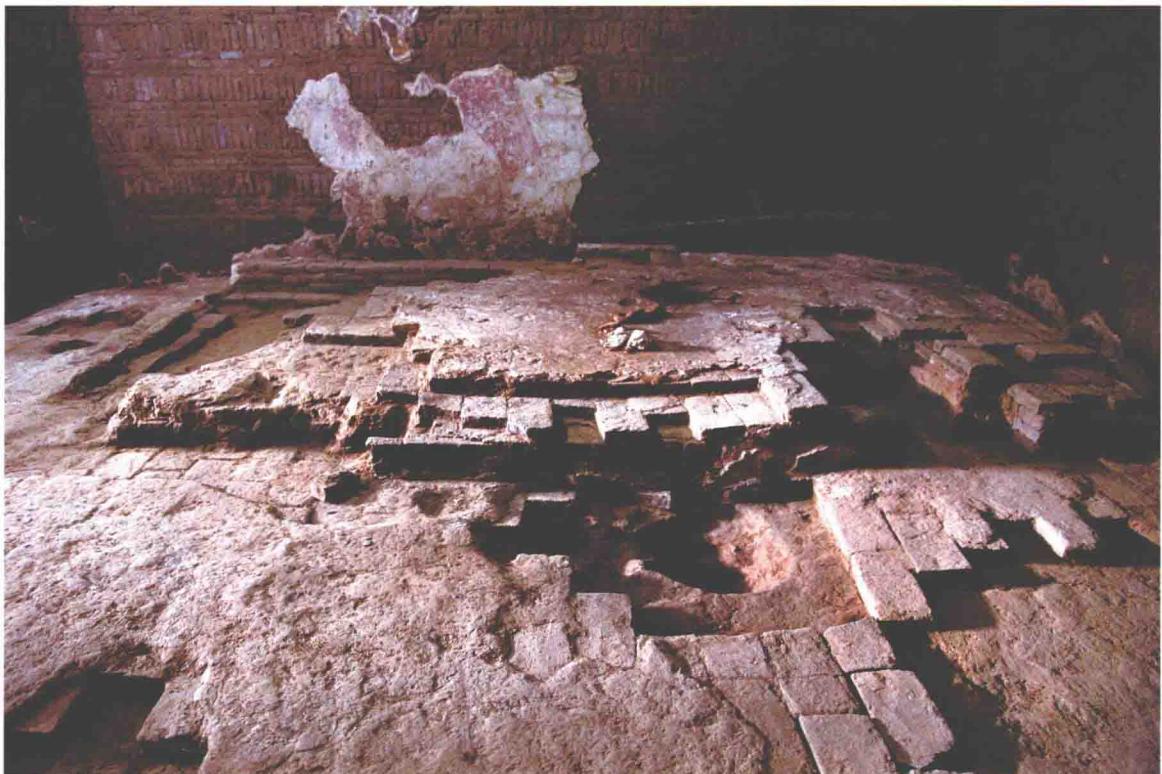
图1.3 墓室地面砖层结构

墓室砌筑于边长8m的方形土圹内，平面为弧边方形，穹隆顶，东西5.9m，南北5.75m，高9.3m。四壁墙体厚0.45m，用条形砖以三平一竖为一组错缝垒砌，至第九组开始平砌起券。墓室地面铺砖为错缝平砌，砖上抹一层草拌泥和白灰（图1.3）。棺床位于墓室西部，平面呈长方形，南北长4.16m，东西宽2.4m，高0.25m；用两层土坯垒砌，其外包砖，棺床面

铺两层条砖，砖上分别抹1~1.4cm的草拌泥和厚0.8~1cm的白灰。

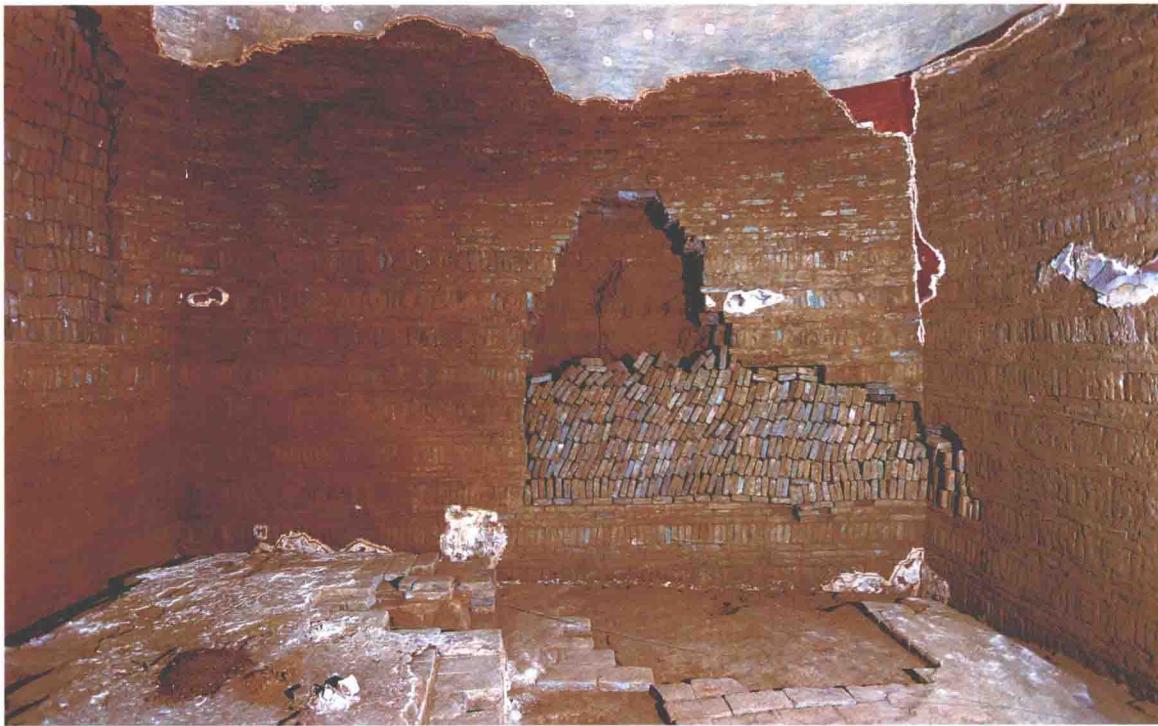
图 1.4 墓室内部西壁盗洞和北壁残缺处

对该墓葬进行抢救性发掘前，墓室内部地面上堆积有零乱的残砖、棺木以及盗墓者遗留的毛毯、矿泉水瓶等日常用品。墓室西部偏北处发现一个不规则盗洞，由封土堆西侧进入墓室。墓室北壁中部墙体被盗墓者拆除，露出墓圹内夯土（图1.4）。

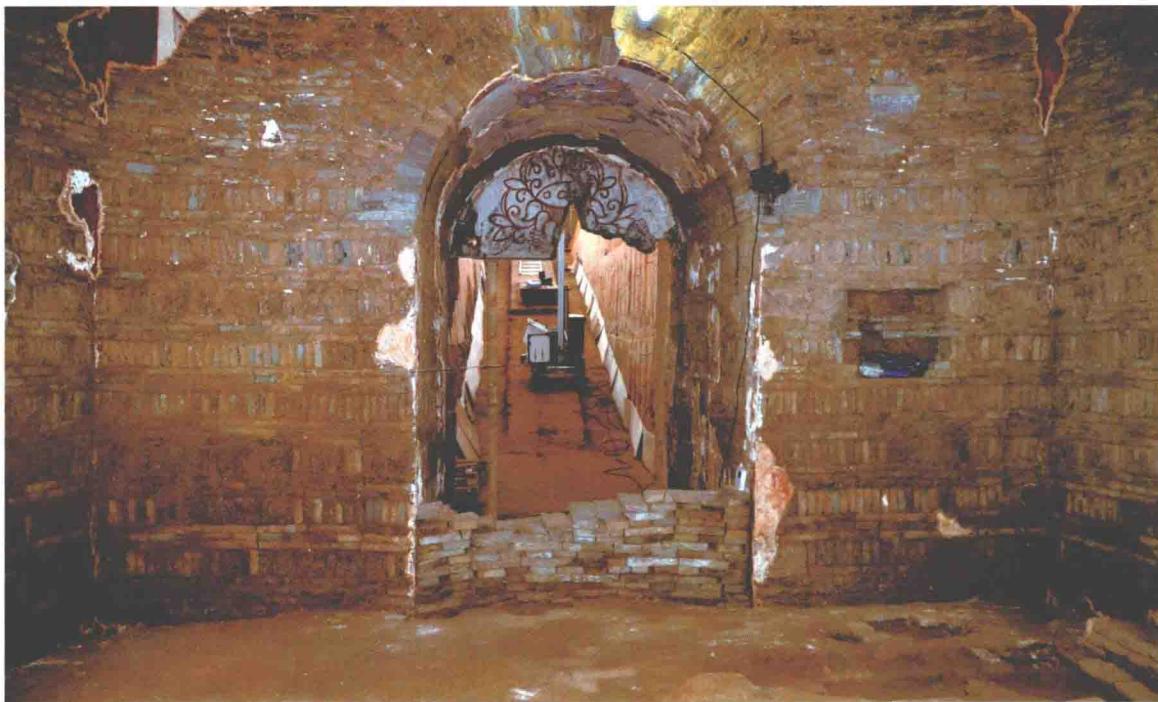
图 1.5 甬道结构及门额内侧壁画

甬道位于墓道与墓室之间，平面呈长方形，拱形券顶。南北长3m、宽1.86~1.95m、高3m，墙体厚0.7m。甬道南端为墓门，原有石质门墩、门槛、门框、门扉等，门墩和门扉已被盗，门框被破坏，现仅残存石质门额，立面呈半圆形，宽2.03m，高1m，厚0.24m（图1.5）。甬道两壁及拱券顶部原来均绘有壁画，现损毁严重，仅残存拱券顶中央的《神兽图》及石质门额内外表面的朱雀和花草图案。甬道北部近墓室处残存有封门墙，用条形砖垒砌，厚0.5m，残高0.42~0.64m。甬道前端外壁墓门的门额上方砌筑有“门墙”，用砖和土坯垒砌。上部土坯墙高1.55m，下部砖墙高4.97m。此墙亦为墓道北壁上部。

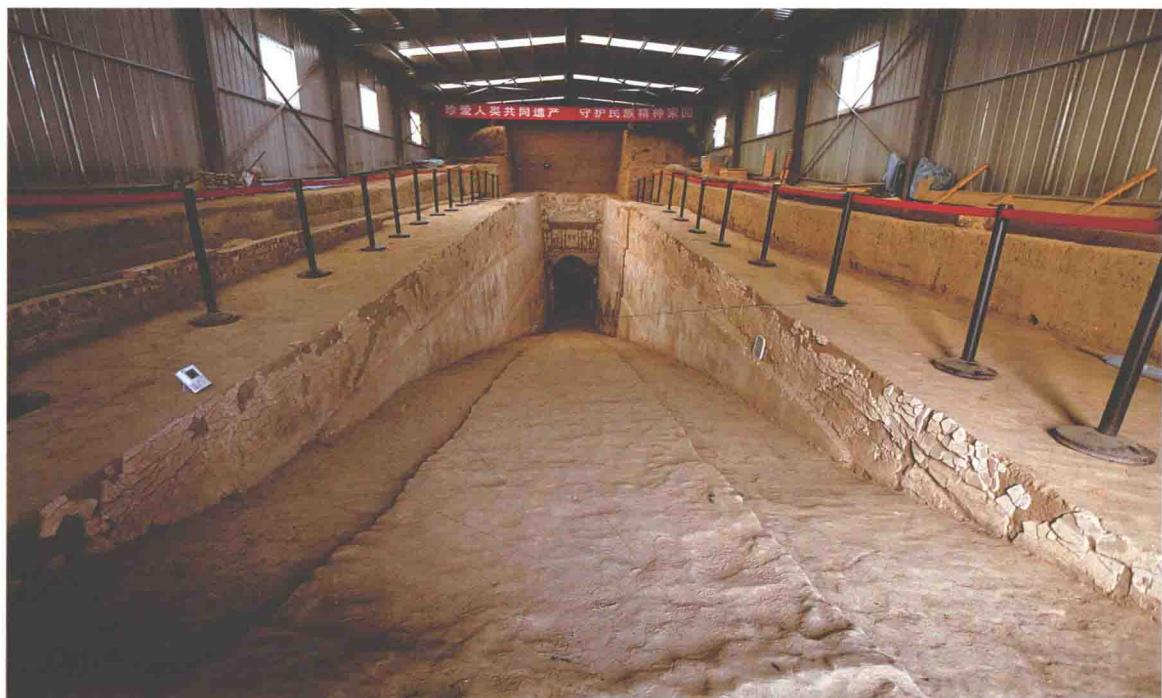
图 1.6 九原岗北朝壁画墓斜坡墓道结构

墓道位于甬道南面，平面呈长方形，开口距离地表 0.5~0.6m，长 31.5m，但南段被破
