# 公路与桥梁抗洪分析

肖盛燮 凌天清  
陈世民 彭 凯

本书遵循结构抗力与山洪破坏力之间力的平衡与稳定原理,分析了山洪对公路与桥梁的破坏机理,导出一系列抗洪计算与验算模式;简介了用模糊分析评定方法处理山洪不确定性因素影响的示例;建立了桥梁结构抗洪预测与判别仿真系统;提出了公路与桥梁防洪维护对策。本书可供公路建设者、管理人员、科研工作者及有关专业大中专院校师生参考之用。

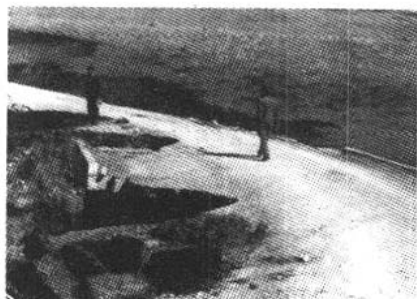
a)山洪对小桥涵及路面的毁坏

1. 横跨沟、渠的道路,其涵洞被泥石流或山洪中的漂流物淤塞,致使涵洞失去排水能力。山洪翻越道路,在山洪强大的破坏力作用下,涵洞下游边坡、护坡被冲毁,路基坍塌,甚至出现整个路基连同涵洞一起被冲走,道路断道(图 2-1)。

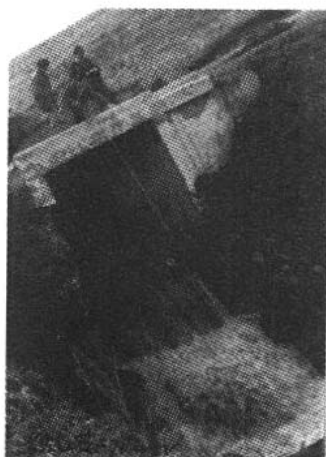
b)涵洞出口及护坡水毁

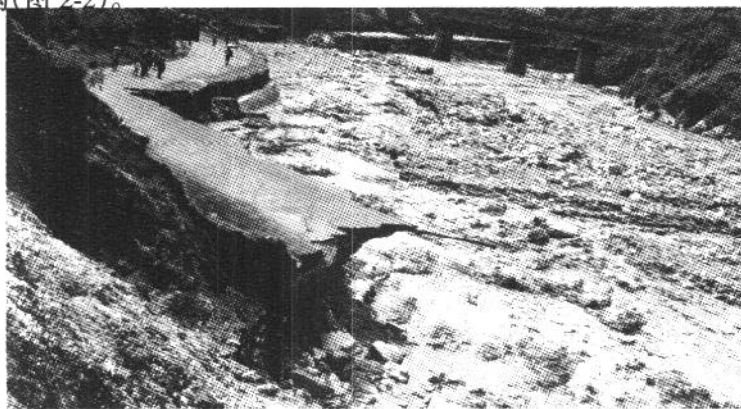
图 2-2 泥石流对道路的毁坏

2. 泥石流冲沟直接毁坏路面, 淤塞道路或冲毁附近的房屋结构(图 2-2)。
