# 建筑历史与理论

第六、七合辑

# 唐长安大明宫含元殿复原研究报告

## ——再论含元殿的形制<sup>①</sup>

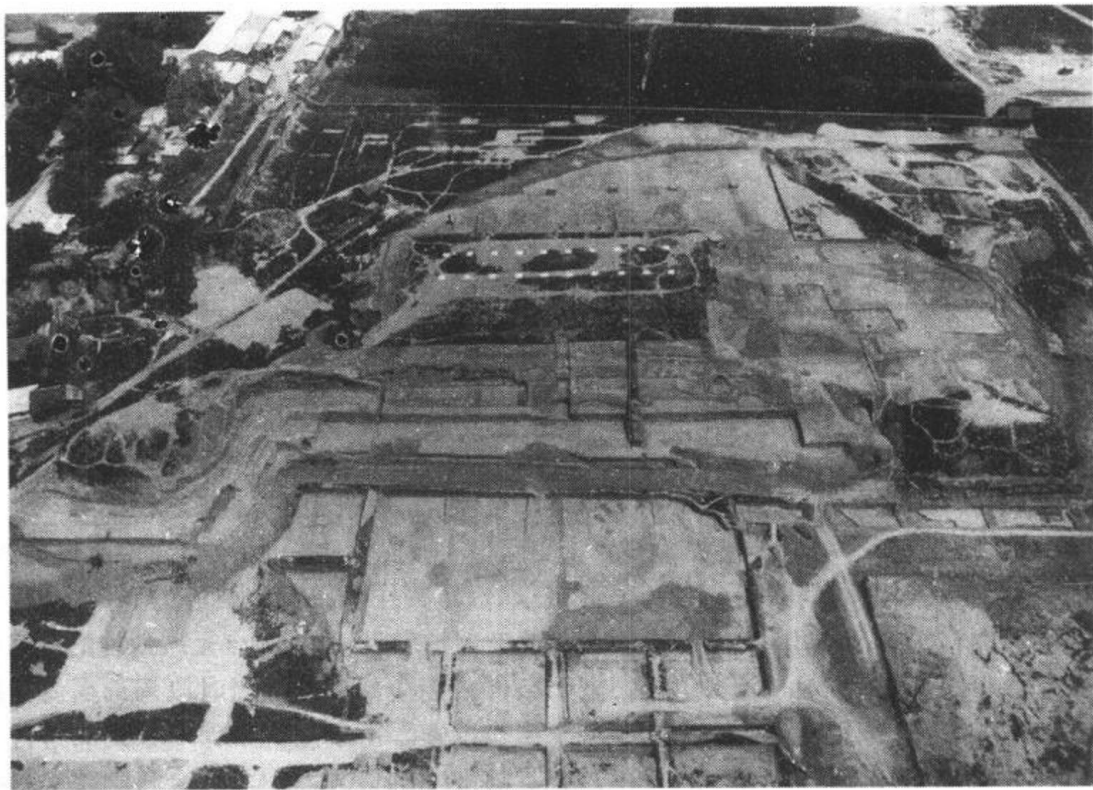
图1 含元殿遗迹全景(1996年摄)

公元7~10世纪,中国的唐朝作为文明先导而矗立于世界民族之林。一度作为大唐帝国朝廷正殿的首都长安城大明宫含元殿,可谓盛唐的象征。这座具有历史意义的况世伟构,随着唐朝的覆灭而被焚毁废弃了。但是千余年来,其遗址犹存,实在是难能可贵(图1)。为了对含元殿的形制进行科学研究,1959~1960年,中国科学院考古研究所对其遗址进行了第一期考古发掘,并有“简报”发表<sup>[1]</sup>。此后,有数篇研究论文问世<sup>[2~5]</sup>。有唐一世,对外影响是巨大的,一衣带水的日本,受其影响尤其深刻。时至今日,日本仍然关注着唐文化史迹的保护。1993年,日本投资委托联合国教科文组织,作为国际文化遗产保护项目,策划对含元殿遗址的台基进行保护性的复原整修。1959~1960年的发掘,限于条件未能全面揭露。当时以局部揭露并配合以铲探和探沟的方式,对含元殿总体情况进行了初步探索。由于田野工作观察到的遗迹现象有限,当时的“简报”对建筑遗迹所作的表述还有不够准确的地方。中国社会科学院考古研究所接受联合国教科文组织的委托,遂于1995~1996年对含元殿遗址进行了第二期考古发掘。这次发掘订正和弥补了第一期发掘的结果,为科学复原提供了翔实的依据。笔者作为联合国教科文组织的顾问,同时作为复原研究和台基整修保护设计方案的担当者,在两次发掘所取得的考古材料的基础上,首先对含元殿建筑形制作出了进一步的复原考证,在此基础上再完成台基复原整修的设计方案。

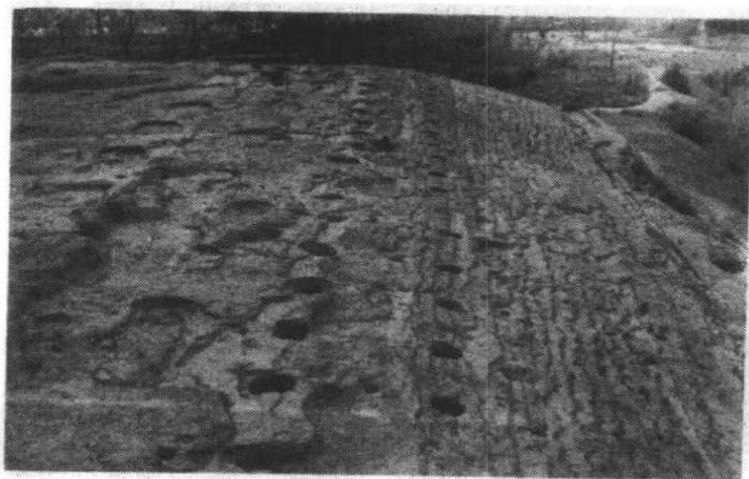
图4 殿南侧大础痕及永定柱遗迹(1960年摄)

含元殿遗址有早晚期叠压现象;所出土的石刻及砖、瓦等建筑构件、饰件,也有时代早晚风格上的不同。这完全证实了含元殿址原有观德殿的记载。如何辨别早晚期、确认含元殿遗迹,是复原考证的一个关键。1959~1960年第一期发掘,重点揭露了最高处的主体殿堂,对这座大殿所取得的考古材料最为详细(图4)。事隔30多年之后的今日,当年殿址发掘后所覆盖的半米多厚的保护填土,已然完全流失,而且损及殿址。30多年前发掘所见的许多遗迹现象已经无存,所以当年大殿的考古材料就更为宝贵了。这份材料,经过第二期发掘的部分校订后,仍然是大殿复原的主要依据。

此外,尚有殿基周围残存的副阶永定柱遗迹——原来应为直径约 30 厘米(一唐尺)的柱洞(无础,发掘所见的栽立永定柱的掘坑口径为 70 厘米),以及砖墁散水、殿南西侧踏道和殿北的两个慢道等遗迹。殿北为广场,有配殿及廊庑残迹。第二期发掘校订,大殿东、西两侧飞廊的夯土台基宽约 7 米,位置正对大殿两排大础痕中间;东、西两廊的宽度为 1.20 米的北墙上所开东、西两个对称的侧门,位置不在两廊转角,东廊基有踏道残迹证明门在靠近大殿处。《大唐六

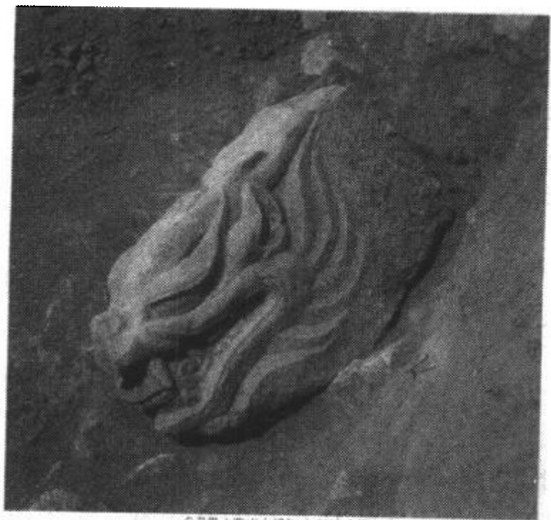
图5 含元殿大殿出土螭首  
(1996年摄)

含元殿于唐末被焚毁后,上部结构塌落的堆积早被扰乱,所余铺地砖、台壁包砖、柱础、螭首、石栏杆等,凡属未经烧毁尚可利用的,早被拆撤无存。遗址出土唯有残砖断瓦以及破损的螭首(图5)、栏杆望柱、土衬石之类的残段。遗址堆积的扰乱,遗迹的破坏,为辨认建筑形制增加了困难;主要承重柱基的明础与副阶永定柱的栽立遗迹,使得其早晚期并非简单的层位上下关系。总的说,完全包藏在夯土中的柱洞和础痕,都是早期亦即隋观德殿的遗存;开口于上层的柱洞,则是晚期栽柱的痕迹。关于埋藏在夯土台基内的类似粗加工方形暗础的石块(有些是两块拼接、有的叠置),清人王森文呼为“承础石”<sup>④</sup>,近年来在隋仁寿宫(唐九成宫)遗址的发掘
