# 滑坡整治及防治工程养护

马永潮 编著

中国铁道出版社

1996年·北京

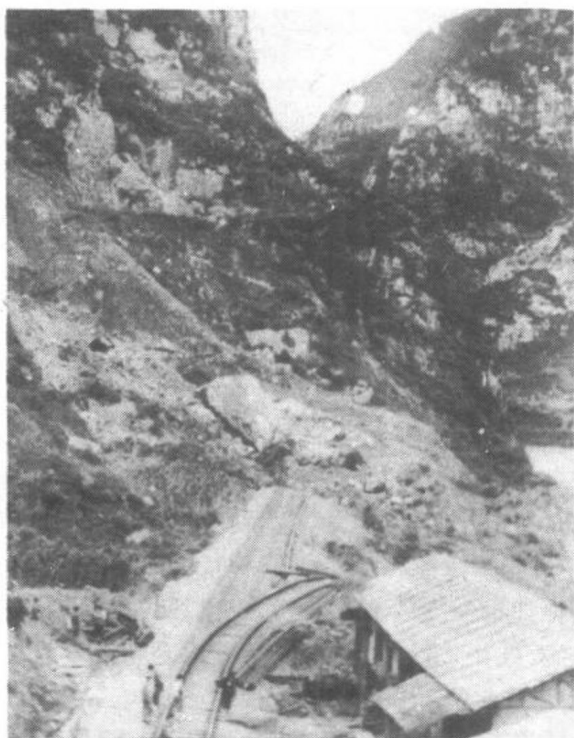
图 1—4 宝成线鲁光坪崩塌性滑坡图

号隧道南口系古老滑坡。在 1981 年 8 月连日大雨、暴雨后,于 20 日 6 点 20 分钟,滑坡复活山体突然发生崩塌性滑坡 4 万  $\text{m}^3$ ,破坏线路 200m,轨道也被推入嘉陵江内,并将鲁光坪 4 号隧道南口右侧挡土墙大部推倒,洞口全部堵死,如图 1—4。当时崩滑体内有巨石 6 块,最大一块达 720 $\text{m}^3$ 。雨季中,岩体内有一股泉水从岩层裂隙中外涌。后来采取大爆破清除孤石,用机械清除崩塌体。中断行车 595h30min,严重地影响了国民经济和战备运输。
