# 广州锦纶会馆

## 整体移位保护工程记

# 广州锦纶会馆整体移位保护工程记

广州市文化局编

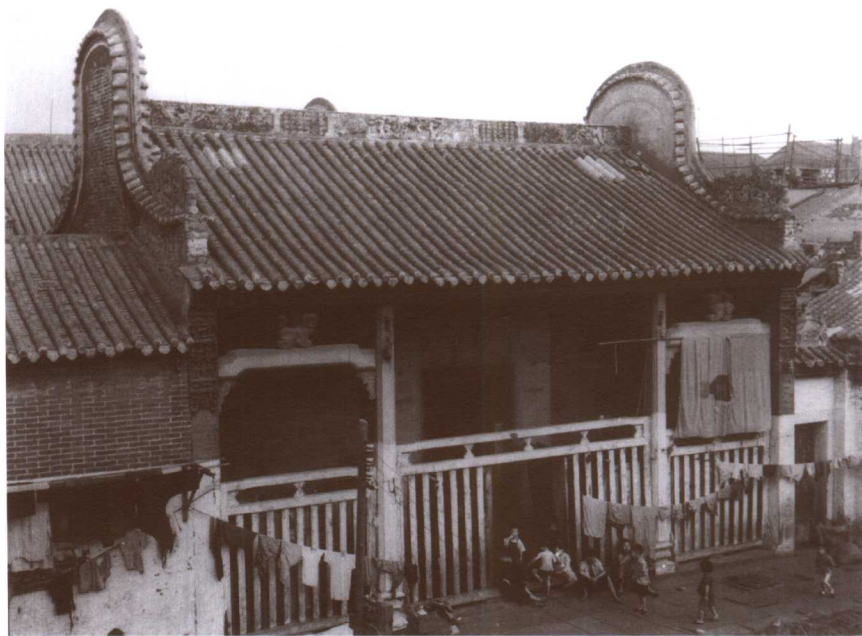
图1 锦纶会馆旧照

锦纶会馆是清代广州丝织业行会的所在地。明清时期，以广州为中心的对外贸易空前繁荣，丝与丝织品为当时中国与欧洲之间贸易之最大宗的商品之一。从广州出口的丝和丝织品，主要来自当时中国的丝业中心江南地区。但随着广州口岸丝和丝织品贸易的发展，广州本地的丝织业在清代也成为广州地区一个重要的手工行业。在清代广州商业中心西关建立的锦纶会馆（图 1），作为广州地区丝织行业议事和活动的场所，是广州丝织业发展的一个历史见证。据保存于会馆内的乾隆年间《重建会馆碑记》和道光年间《添建碑记》记载，锦纶会

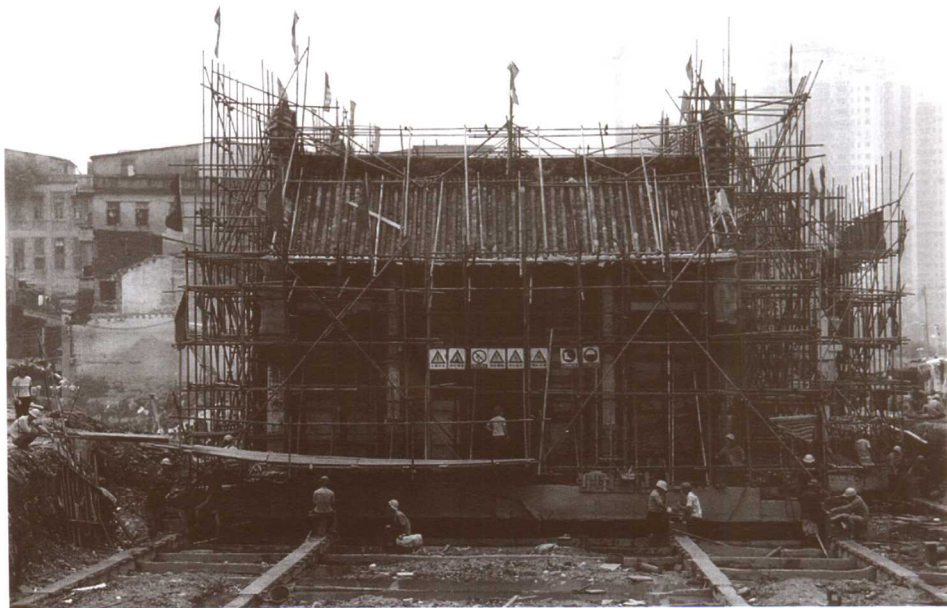
图4 “五花大绑”后做好“兜底”

虽然锦纶会馆的整体移位保护方案已经敲定，但要整体移动锦纶会馆绝非易事。正如参与锦纶会馆保护的华南理工大学吴仁培教授所说的那样，整座会馆的部分墙体就像是一大堆砖头垒在一起，它的墙体是“空斗墙”，原有的灰泥已没有黏结作用，里面有的柱子也只是“放”在石础上，下没有与基础连接、上没有固定物联系。吴仁培教授提出，要解决这些问题，可以在会馆的下边用钢筋混凝土做一个“兜底”托盘，上边墙体则“五花大绑”，然后连“底”一起固定（图4）。后经鲁班公司会同吴仁培、冯建平二位教授研究后，将方案具体化为：第一步是对锦纶会馆上部进行初步加固，用钢管将屋面和墙体联系、支撑固定，避免做“兜底”施工时对上部产生影响；第二步是做好“兜底”，做穿越墙基础底的“兜底”钢筋混凝土小梁；第三步是完成与小梁紧密连接的墙体夹梁和上轨道体系以及下轨道体系，上下轨道间放置滚轴；第四步是采用脚手架、钢管等对整个结构进行二次加固，使其移动时不致晃动。然后用若干个电动液压千斤顶推动建筑物移位，先向北推动，再提升至预定标高后转轨向西推动。

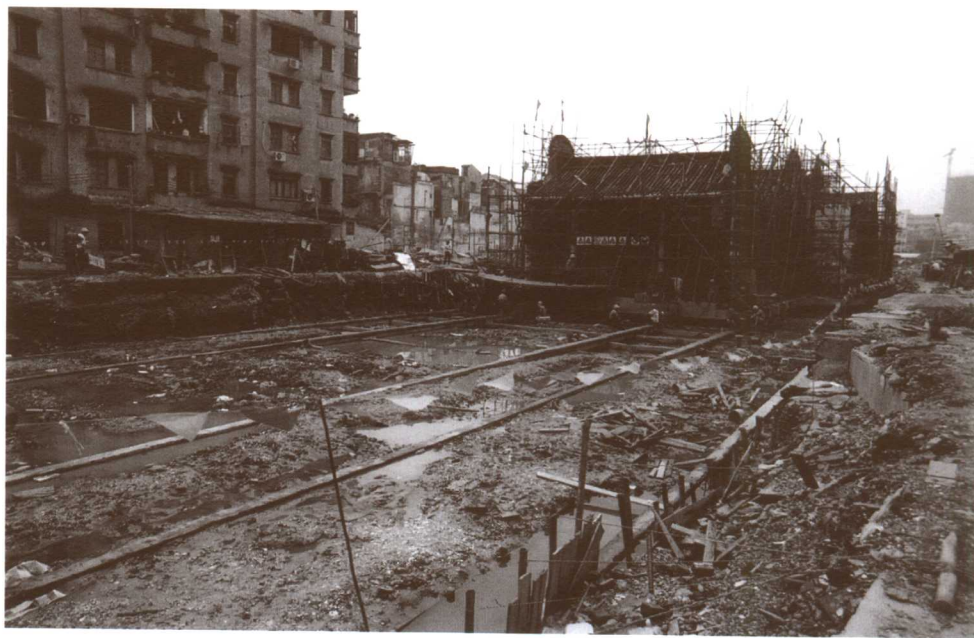
图5 推进了80m的锦纶会馆

2001年8月18日上午,备受国内外关注的锦纶会馆整体移位工程试移开始整体动了1m多,移动试验成功后,及时总结和休整了一个星期,然后进入正式整体移位的紧张有序的路程。在这个过程中,鲁班公司应用在锦纶会馆整体移位工程中的技术,有三项申报了国家专利审批。据专家们讲:移位相对好处理,顶升才真正有难度,因为是百余个千斤顶同时启动,稍有处理不当,房子可能会严重损坏。为确保顶升的安全,建设方、施工方、监理方以及建筑和文物保护方面的专家对会馆顶升方案进行细致的多次研究,确保万无一失。整体顶升后,专家们进行及时的验收,以保证转轨后再向西移的安全。经过多方努力,2001年9月27日凌晨五点,锦纶会馆的整体移位施工终于全部完成,并顺利通过了工程验收(图5)。
