# 供电企业 典型事故案例 分析与防范

# 警示录

吉林供电公司 编

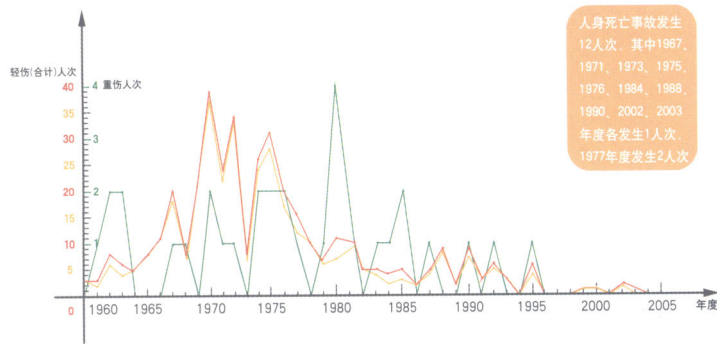
图1 1960~2005年人身事故统计图

根据年度分布统计情况看，1960~1966年的7年期间、1978~1983年的6年期间、1991~1995年的5年期间，没有发生人身死亡事故，但人身重、轻伤事故较多，相对来说安全生产形势较好；1996~2001年的6年期间，没有发生人身死亡、重伤事故，人身轻伤事故也只发生了两起，是公司安全生产形势最好的时期。1967~1977年的11年期间，共发生人身死亡事故7起，人身重伤13起，人身轻伤226起，合计达246起，占统计1960年以来全部人身伤害事故的62%，这个时期是公司安全生产最不稳定，事故频发的时期。

1960~2005年人身事故统计见图1,事故原因分类统计见图2,造成人身死亡、重伤、轻伤原因的分类统计见图3,事故率统计见表1。

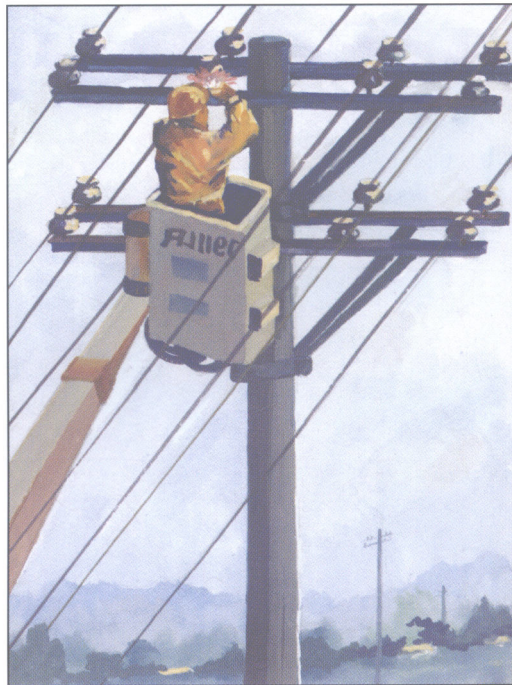
1977年5月1日，××供电所在更换10kV建设线4号杆B相针式绝缘子工作(此杆为双回线，双横担双立绝缘子固定，上排线建设线，下排线天津线)时，颜××(专责技术员，工作票签发人)，采用绝缘斗臂车等电位方法作业。在拆开被更换针式绝缘子的绑线后，用左肩扛导线，用右手取被更换针式绝缘子时，右手触及铁横担，造成弧光接地触电。抢救无效死亡。

(1)工作票签发错误。一是针式绝缘子损坏为一般缺陷，没有带电更换的必要性；二是此杆为双回10kV线路，双横担双固定，线间距离小，不具备等电位作业条件，作业没有安全性。

(2)工作负责人(工作票签发人)直接参加作业，没有制止其违章行为，违反了工作监护制度。

(3)工作人员未经过带电作业实际操作培训，不具备等电位作业技能。

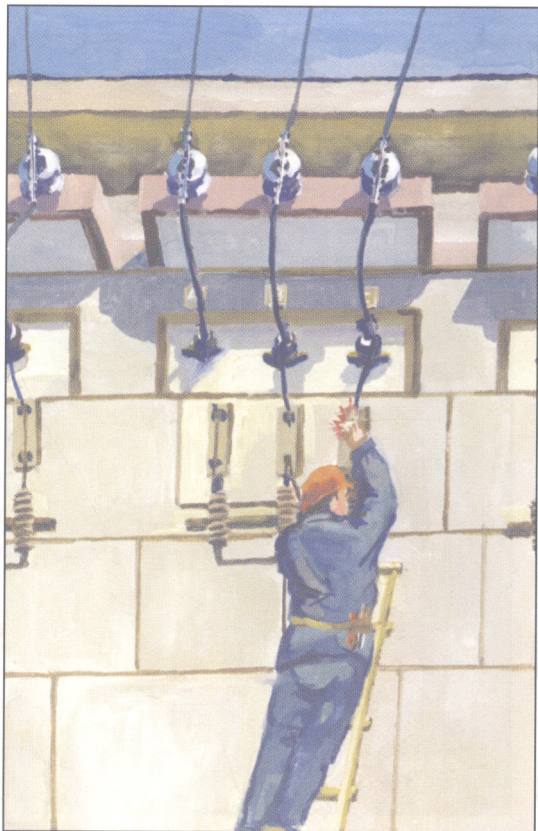
为防止10kV出口避雷器隔离开关杆下落时打破避雷器瓷件，1967年2月20日，变电工区在黄旗屯变电所进行装设止挡工作。经研究决定，采用带电断开避雷器隔离开关电源侧引线再装止挡。签发了第二种带电工作票，上午完成装设三组止挡工作。下午进行到10kV新生线时，工作负责人和工作组人员研究，认为该组避雷器隔离开关B、C相开距满足了0.4m的带电作业距离。所以，决定不拆B、C相隔离开关电源侧引线。13时43分，工作人员董××独自一人在梯子上拆C相角铁后，忘记了该相隔离开关电源引线没有拆断，习惯性地顺手合上隔离开关杆触电，从梯子上摔下，两手均有电击伤，经抢救无效死亡。

(1)工作负责人擅自改变工作票所列安全措施，违反了“严格执行工作票所列安全措施”的规定。

(2)单人作业，失去监护，违反了“带电作业必须设专责监护人”的规定。

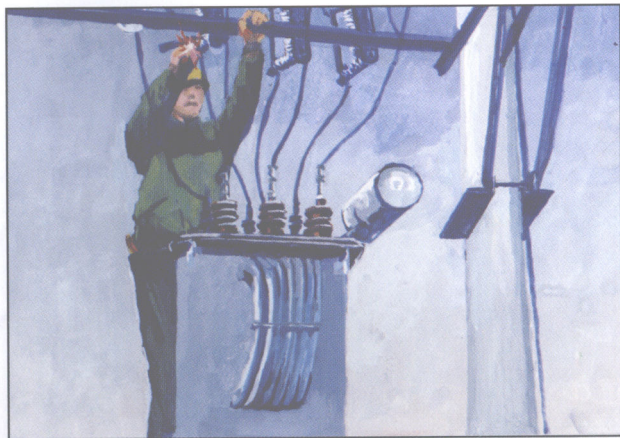
2002年8月13日, ××供电分公司故障修理班班长娄××, 接到10kV养鱼线81号变压器缺相的故障维修通知后, 于12时50分 and 值班员吴××驾车到达故障现场, 发现变压器二次跌落式熔断器B、C相熔丝熔断。二人在地面用绝缘杆摘下B、C相刀身, 更换熔丝后, 用绝缘杆将B、C相刀身挂到刀座上。在地面用绝缘杆合B、C相跌落式熔断器, B相合闸良好, C相合不上。娄从车上取下梯子, 在未填写故障修理票、变压器没有停电的情况下, 从右侧登上变压器台; 在未穿绝缘鞋、未戴绝缘手套、未系安全带的情况下, 左手抓住变压器台二次铁横担, 右手握着带绝缘柄的钳子夹着C相刀身合闸环, 合C相跌落式熔断器。因刀身合的不牢固, 使用钳子敲打刀身, 刀身自然脱落到娄的右手上触电, 经抢救无效死亡。

- (1)处理变压器二次C相跌落式熔断器故障时, 既没填写故障修理票, 又没填写第二种工作票, 进行低压带电作业, 违反了“工作票制度”。
- (2)工作组负责人自行作业, 失去监护, 违反了“工作监护制度”。
- (3)没有按规定使用劳动防护用品和安全用具, 违反了“作业现场的基本条件”的规定。

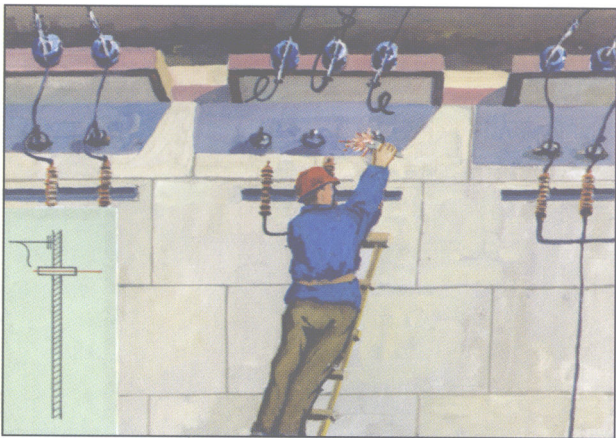
1996年8月16日14时30分，在66kV黄旗屯变电所10kV升压工程中，变电工区检修班结束当天工作任务后，根据运行人员提出的将10kV新生线穿墙套管处引流接上的要求，工作负责人倪××在没有工作票的情况下，指派陈××去接引(此时新生线穿墙套管处已由旁路母线充电)。当陈××用扳手触及新生线穿墙套管螺栓时，发生弧光触电，将右手大拇指、食指烧伤。

(1)此项工作是当天工作票以外的临时工作，没有重新履行工作票手续，违反了“工作票制度”。

(2)没有验电就进行作业，违反了“停电、验电、装设接地线”安全技术措施的规定。

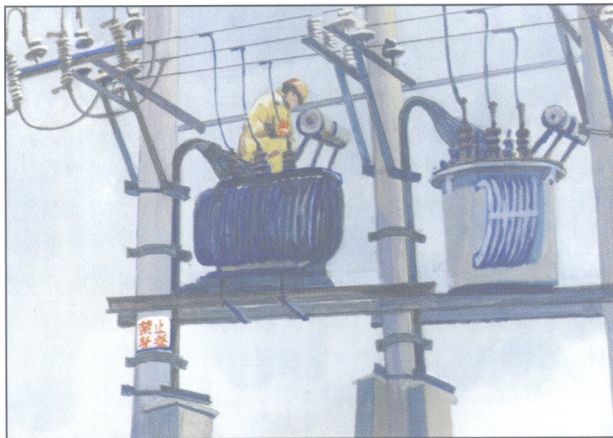
2002年9月6日15时45分，××供电分公司故障修理班值班长金××和值班员于×，驾车赴矿建小区故障修理途中，获知送电工区在更换66kV松江分27号钢管杆放旧杆时，将附近的380V低压线路碰混线造成短路。金××、于×二人到10kV天津线4右3号变压器台所供的低压线路，使用绝缘斗臂车查看导线的损伤情况，发现导线轻微烧伤，但不影响运行。二人随后到10kV天津线4右3号变压器台，发现变压器一次跌落式熔断器B相熔丝管掉落地面，C相熔丝管跌落，二次跌落式熔断器熔丝均未断。于×用绝缘杆摘下一次C相熔丝管，但未拉开A相熔丝管，金××把二次跌落式熔断器拉开。在于×回车取一次跌落式熔断器熔丝时，金××自行登上变压器台查看是否还有故障点时，右臂碰触A相母线触电坠落地面，造成右上、下肢烧伤。

- (1)没有执行故障修理票，在变压器台没有全部停电的情况下登台检查，违反了“工作票制度”。
- (2)工作组负责人自行登上变压器台，失去监护，违反了“工作监护制度”。
- (3)登台时没戴报警安全帽，违反了“劳动防护”的规定。
