# 汽车维修技师

# 技师手记

# **技师手记 集锦 1**

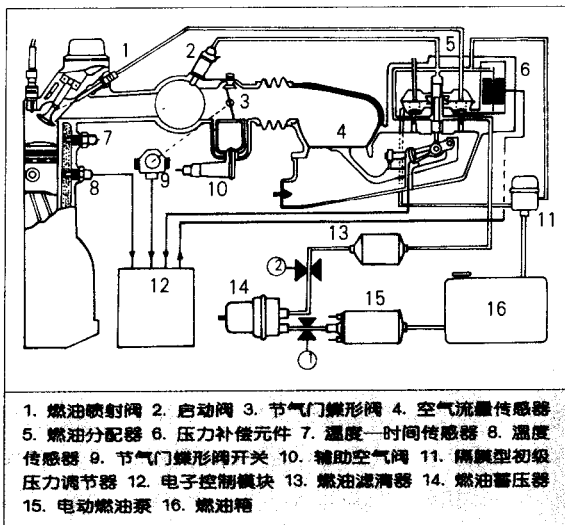
图1-1-1 KE型叶特朗尼克系统零件构成和燃油泄漏检查点

上述操作即可以确认到底是燃油泵的单向阀泄漏, 还是蓄压器内部的隔膜破损, KE型叶特朗尼克系统零件构成和燃油泄漏检查点如图1-1-1所示。

在图1-1-1中①处夹上软管夹子, 可以检查燃油泵的单向阀。在②处夹上软管夹子, 可以检查蓄压器。

检查的结果与预测的一样, 是蓄压器泄漏。

更换后做发动机启动试验, 确认启动性恢复正常, 维修结束。

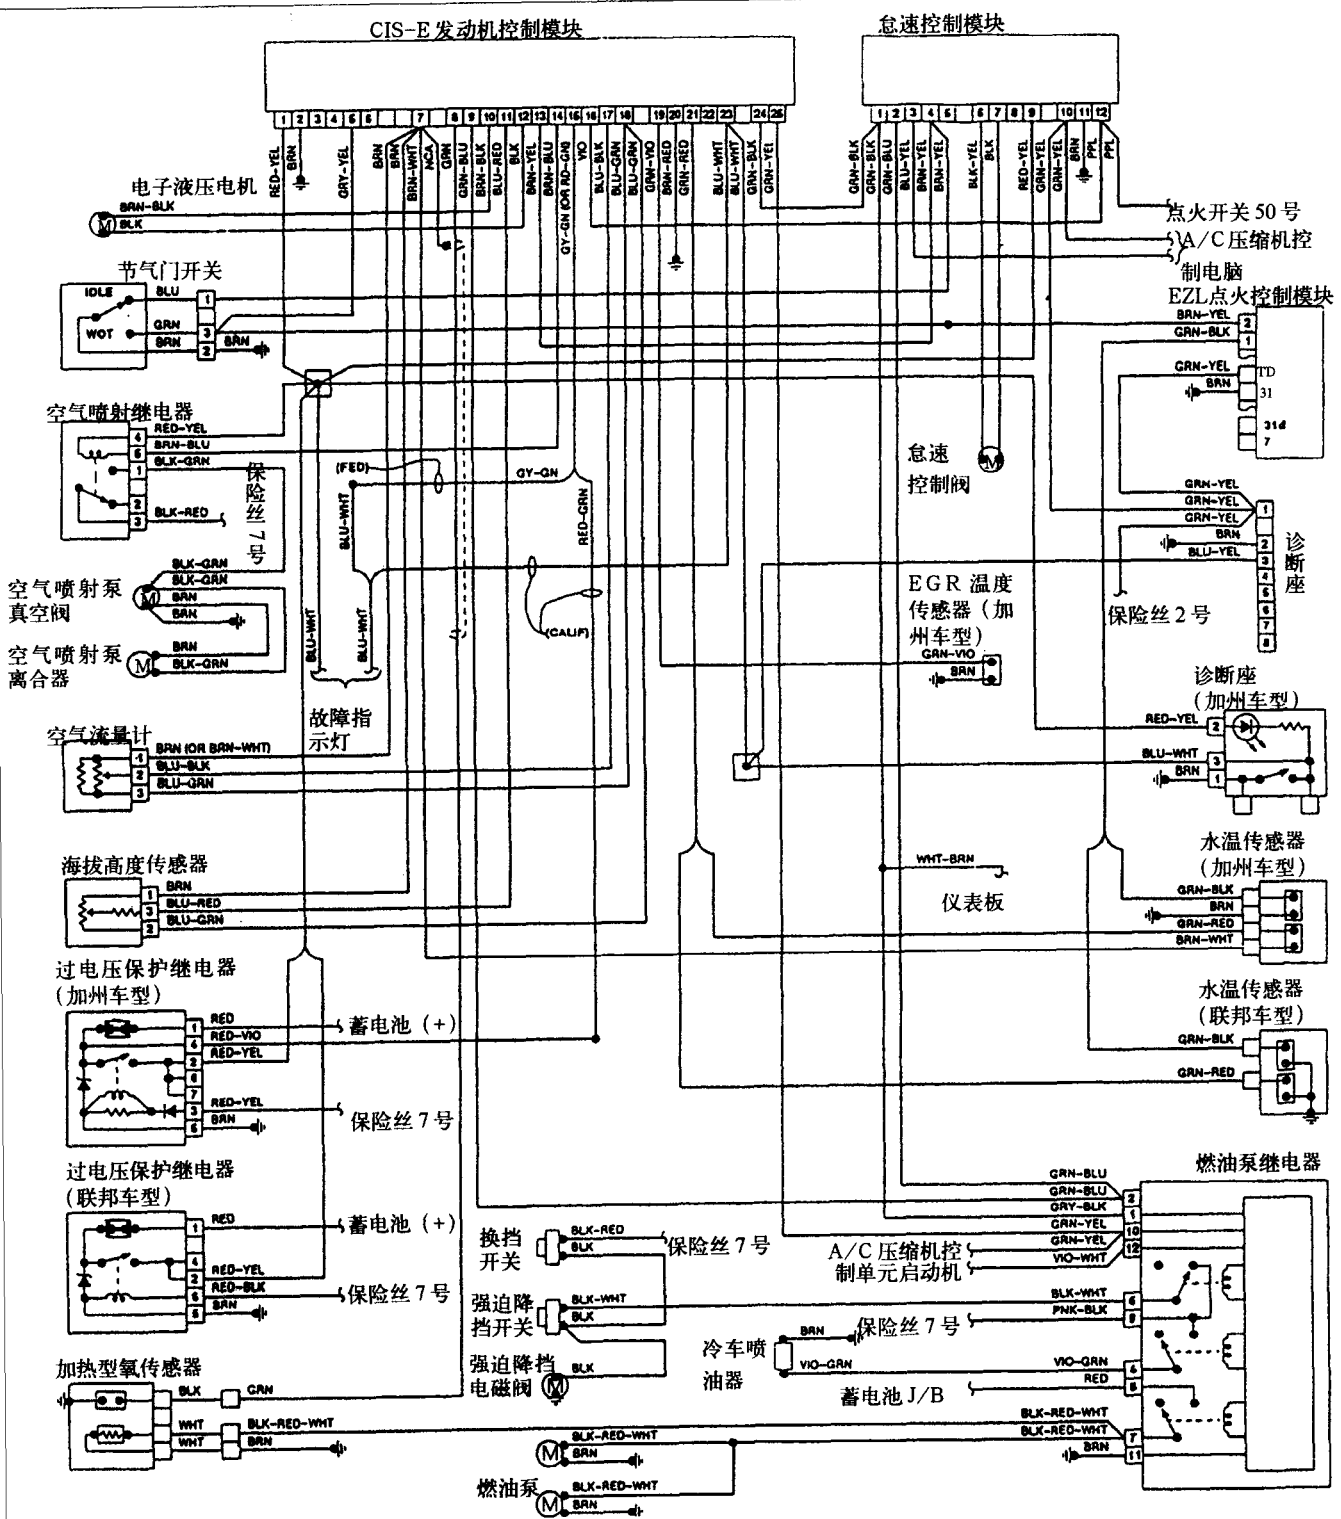
图 1-1-2 CIS-E 燃油喷射系统电路图

故障诊断:首先调取故障码(在圆形 9 脚诊断座中的第 3 号脚调取),没有故障码。接上油压表测试油压,在打开点火开关后,油压升至 550kPa。当启动着车后,油压很快下降至 300kPa,发动机也随之熄火。由此证明,燃油泵油压均正常。这一现象多为燃油泵继电器没有收到转速信号而强制油泵继电器停止工作引起的。由这一思路出发,在后防火墙上找到 12 脚油泵继电器(如图 1-1-2 所示),在燃油泵继电器插座的 10 脚测量其转速信号,启动发动机至着车可测得此信号为 120Hz,有转速信号,可能问题出在油泵继电器上。随后又将 7、8 脚短接,启动着车一切顺利,油压始终保持 550kPa。由此更怀疑是继电器有问题。

故障总结:从电路图(如图 1-1-2 所示)可知,氧传感器的加热线电源是由燃油泵继电器的第 7 脚提供的,也就是与燃油泵电源同为一个电源。在氧传感

器线束被擦断的同时,加热线与车身短路,烧坏继电器电路板,造成燃油泵正极线断路而停止工作。可能是线束没有固定在安全位置,带来这起不应有的故障。

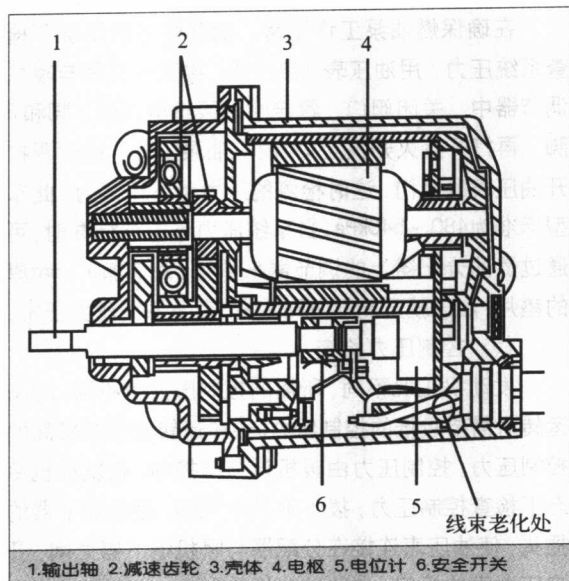
图 1-1-3 电子节气门促动器

此车的两个电子节气门促动器(M16/3 和 M16/4)是由电子节气门 ECU N 4/1 控制,其作用就是开启和关闭节气门。电子节气门促动器(如图 1-1-3 所示)由一个带多级减速齿轮的可换向直流电动机和电位计组成。电位计的可动触点(滑动片)和双触点安全开关都与电子节气门促动器连接节气门控制连杆的输出轴相连。

如果点火开关接通或发动机正常运转,电子节气门 ECU N 4/1 便向电位计提供恒定的电压,可动触点(滑动片)根据不同的位置向 ECU 反馈不同的电压信号,而且该电压与输出轴转角成正比,因而与节气门开度也成正比。此位置信号是由电控系统处理,必要时,系统控制电子节气门促动器电机以改变节气门位置,电子节气门促动器输出转角可以从 88°

转至 92°,而且直流电机换向很快(约在 120ms 内完成角度调整),进而使节气门开度定位能准确无误的从全闭到全开位置变化。

根据这个工作原理,首先将点火开关置于 ON 位置,接着将加速踏板踩到底,另一个人把两只手分别放在电子节气门促动器 M16/3 和 M16/4 上,感觉到电子节气门促动器 M16/4 在做动作,而电子节气门促动器 M16/3 毫无反应,怀疑电子节气门促动器 M16/3 出了问题。

由于此配件较贵重,没有十足的把握是不敢轻易换掉的。于是将右边的电子节气门促动器 M16/3 拆下来检查,从外部查看,没有发现任何问题。接着把电子节气门促动器 M16/3 的端子打开(正常情况下是不允许拆卸的),看见内部电路的线束绝缘层已老化、脱落,这样就造成汽车行驶中振动时使内部线路多处短路,至此,此车便产生了偶发性故障。最后把右边电子节气门促动器 M16/3 更换掉。装复启动,发动机怠速运转平稳,加速有力,同时 ASR 报警灯熄灭,故障彻底排除。

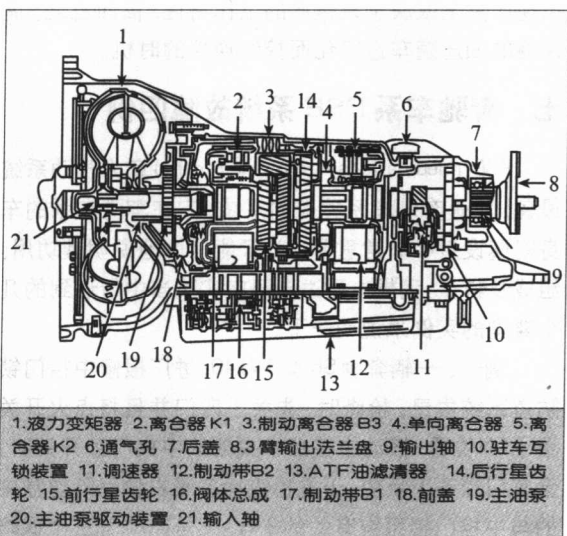
图 1-1-4 722.3 系列自动变速器构造

车型: 奔驰 S320, 底盘型号为 W140, 发动机型号为 104.944HFM - SFI。它配置变速器型号为 722.3 (722.3 和 722.4 系列部件相同, 722.5 系列略有不同; 1997 年后生产 S320 配备 722.6 电控液压自动变速器)。

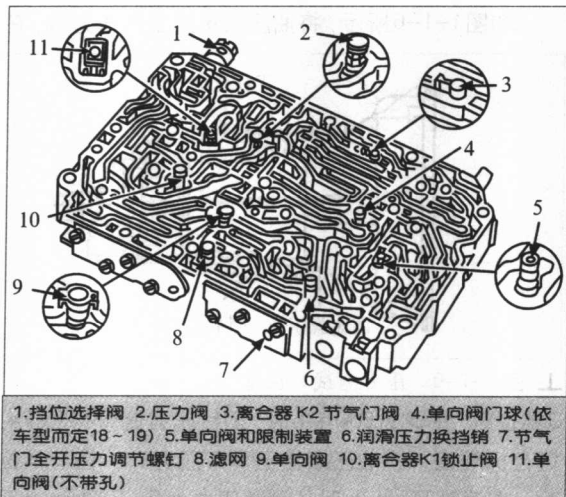
图 1-1-5 阀体分解

故障诊断: 检查自动变速器, 因在外厂维修时已换新油, 无法闻出烧焦味道。进行道路试验, 故障如上述。挂挡起步发闯, 可以肯定是维修清洗阀体后所致, 先将阀体解体检查, 发现其中如图 1-1-5 中“4”处单向阀门球处漏装一粒塑料球, 此球下面有一弹簧顶住它, 且图 1-1-5 中“2”处压力阀已没有了。找一旧阀体, 拆出一个压力阀, 将其装上, 将阀体装到自动变速器上。试车挂挡起步平稳, 但打滑及不升挡的故障依然存在。

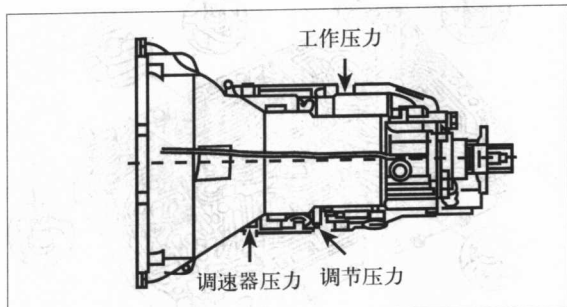
图 1-1-6 压力测试口位置

如图1-1-6所示,将油压表接至工作压力口,在

D挡位时,车速为50km/h时,测试压力值为1450kPa,符合标准值。将油压表接至调节压力口,在D挡位时,车速为50km/h时,测试压力为0~200kPa上下摆动,标准值为400kPa,此为异常。综合道路试验、阀体清洗、失速试验、油压测试,故障打滑及不升挡都有所解释了:①打滑:失速值高于标准值,油压工作压力符合标准值,换挡执行元件有问题(如离合器片或活塞油路泄漏)。②不升挡:测试调节压力值低于标准值(调速器损坏或调整不当或调速器油路堵塞),此变速器只有抬下解体才能彻底查清故障根本原因。

经解体检查发现:①K1离合器片全部烧焦,有的软片已磨光,更换活塞O形密封圈、离合器片。②调速器(中间传动节流式双级调速器)重块弹簧断裂,滑阀进油孔严重堵塞。更换调速器,清洗自动变速器油路,更换阀体纸垫(损坏),装复试车,故障排除。使车在提速敏捷且不打滑,挂挡起步不发闯。中间传动节流式双级调速器结构图如图1-1-7所示。

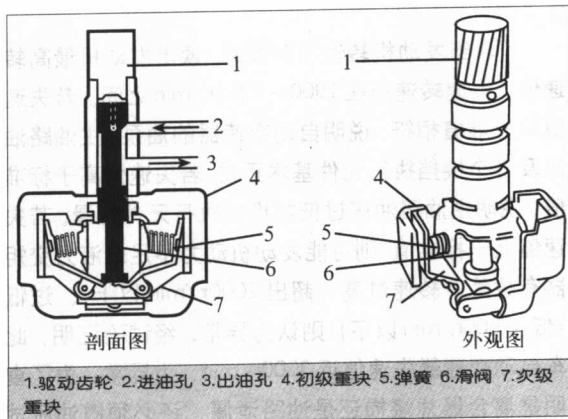
图 1-1-7 中间传动节流式双级调速器结构图

调速器工作原理如下:此种中间传动节流式双级调速器(相当于电控自动变速器输出速度传感器),安装在变速器输出轴上,它利用两组质量不同的飞块,在离心力作用下张开,而使滑阀上移打开进油口,主油路油压经进油口节流后产生的调速器压力油经小孔作用在滑阀上端,使滑阀克服飞块的作用力下移,关小进油孔,直至调速器油压与飞块离心力达到平衡为止。由于两组飞块质量不同,从而使调速器在低速和高速区具有不同的工作特性,因此调速器的油压是随着输出轴转速的增大而升高,自动变速器的换挡规律完全取决于调速器的工作特性。简而言之,调速器的油压随车速变化而控制换挡的时机。

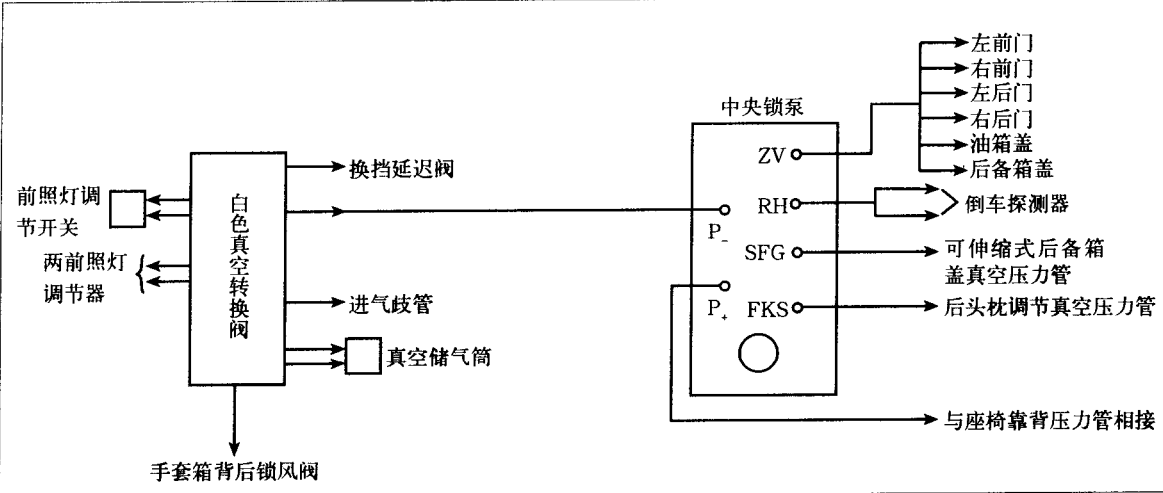
图 1-1-8 PSE 结构简图

由以上四例可以看出,PSE系统是一个具有综合功能的系统,它涉及到中控防盗系统、冷气系统、自动变速器、车身辅助系统(头枕、座椅背调节、倒车指示)等系统。此系统可通过图1-1-8来说明与其相关系统的关联情况。正是由于奔驰轿车具有这种独特的系统,更显示出高档尊贵的神秘感。但是这对我们汽车维修人员来说,在实践工作中,一定要认真分析故障现象,弄清故障根源。

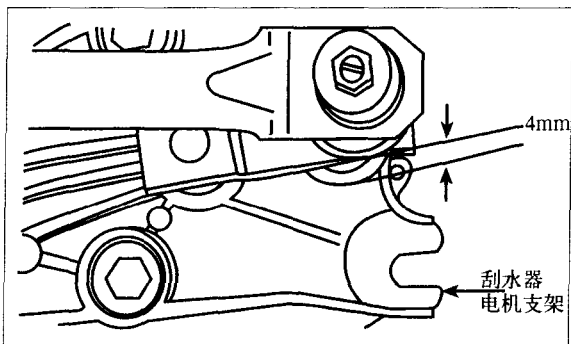
图 1-1-9 雨刮器电机的正确安装

把曲柄安装在电机轴上,如图 1-1-9 所示。再将电机螺母紧固。

安装时,用螺栓把电机装在支架上,确保电机在

安装前处于“停止”位置。

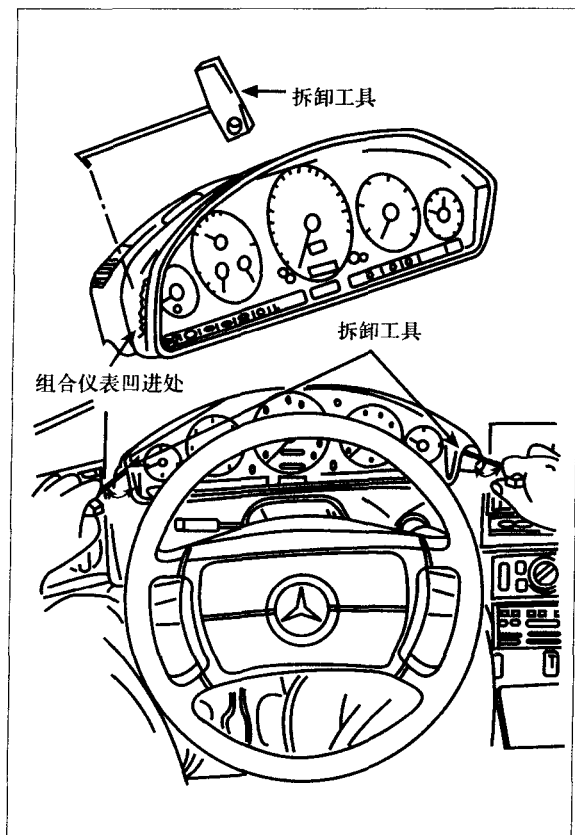
图 1-1-10 组合仪表的拆装

将拉钩移入并滑动到组合仪表的右侧(时钟的3点处), 然后转动拆卸拉钩把手 90°, 使拉钩卡在组合仪表后部的凹槽内, 如图 1-1-10 所示。

拉动拉钩把手, 把组合仪表慢慢往外拉出。

**警告!** 拉取拉钩的时候, 两手应当均匀用力, 感觉没有移动的话, 停止继续用力。否则会折断有机玻璃罩角。(在实际操作中, 常有发生)

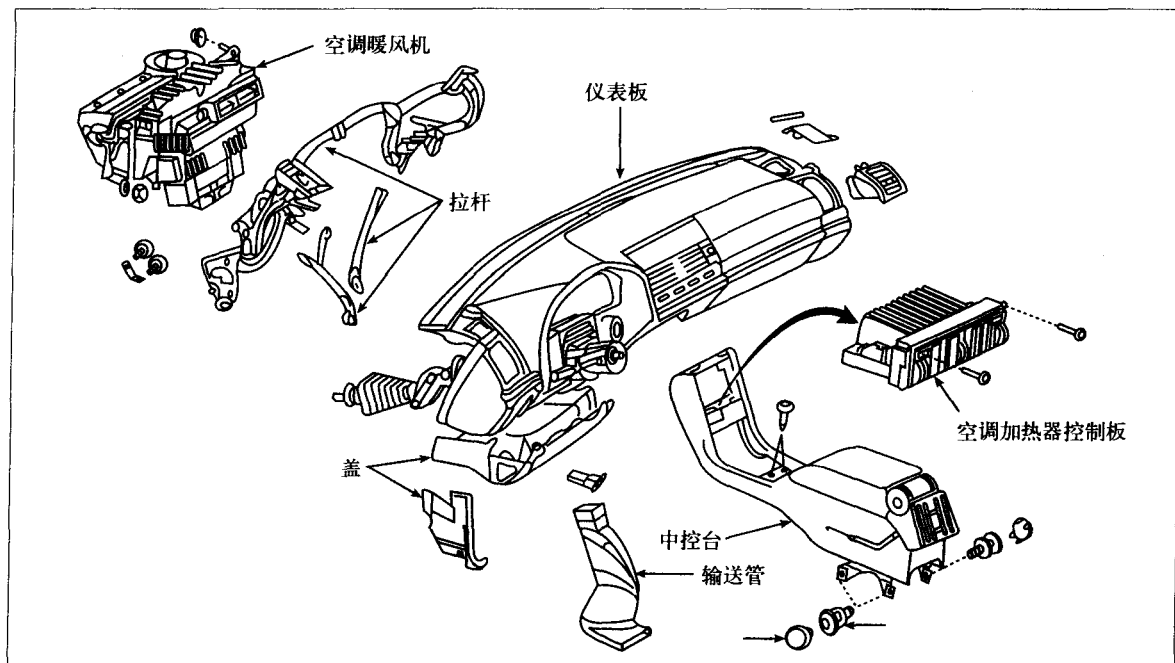
图 1-1-11 仪表板的拆卸

如图 1-1-11 所示。

拆下空调与暖风控制器, 断开电气接头。
