石化装置 寿命预测与失效分析 工程实例

• 谭毅 王来 赵杰 主编

实例 1 二硫化碳反应辐射炉管焊接裂纹分析及炉管剩余寿命预测

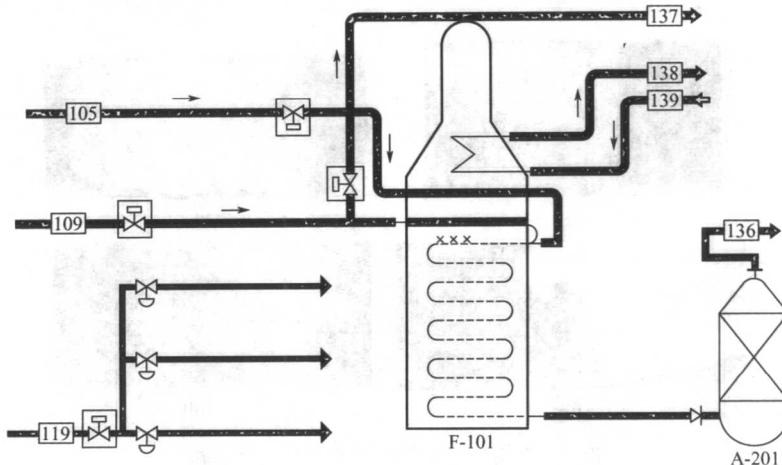
图 1 反应炉的结构及开裂焊缝的位置示意图

×××表示炉管焊缝开裂位置

三、反应炉的结构及开裂焊缝的位置示意图（如图 1）

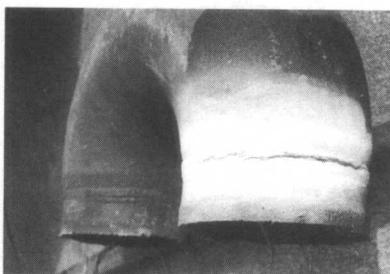
图 2 弯头焊缝外表面裂纹形貌

基本特征：裂纹沿焊缝中心扩展，整个环焊缝基本上已裂透，只剩 50~60mm 长度的焊缝尚有部分焊肉相连。

(1) 弯头焊缝外表面裂纹形貌 (图 2)

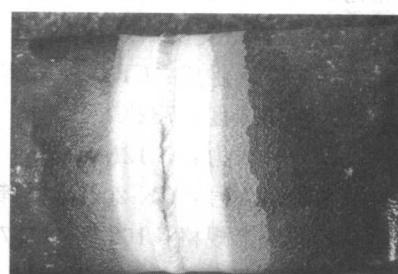
图 3 直管焊缝外表面裂纹形貌

基本特征：裂纹沿焊缝中心扩展，裂纹总长度约为 70mm。

(2) 直管焊缝外表面裂纹形貌 (图 3)

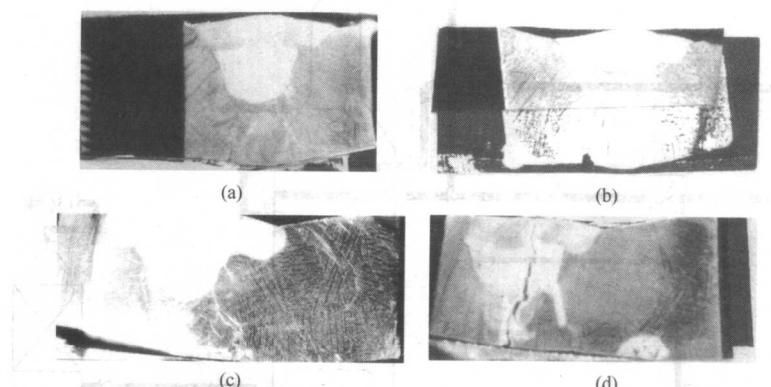
图 4 弯头焊缝裂纹在剖面上的宏观形貌

(a), (b) 为焊缝裂纹尚未连通时的形貌；(c) 为焊缝裂纹接近相互连通时的形貌；

(d) 为焊缝裂纹已经相互连通裂透时的形貌

(3) 弯头焊缝裂纹在剖面上的宏观形貌 (图 4)

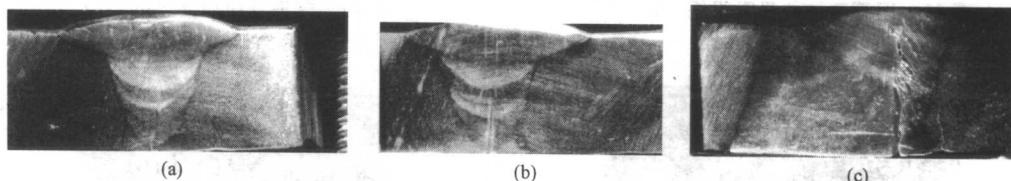
图 5 直管焊缝裂纹的宏观形貌

(a), (b) 为焊缝裂纹尚未连通时的形貌；(c) 为焊缝裂纹基本上已相互连通裂透时的形貌

(4) 直管焊缝裂纹在剖面上的宏观形貌 (图 5)

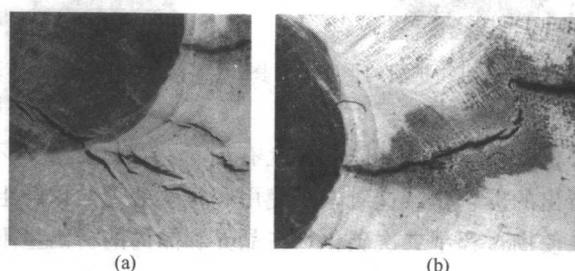
图 6 弯头焊缝裂纹的形貌 (12.8×)

裂纹基本特征：裂纹沿焊缝中心或焊肉柱状晶方向扩展，部分裂纹已扩展到炉管基体。

(1) 弯头焊缝裂纹的形貌 (图 6)

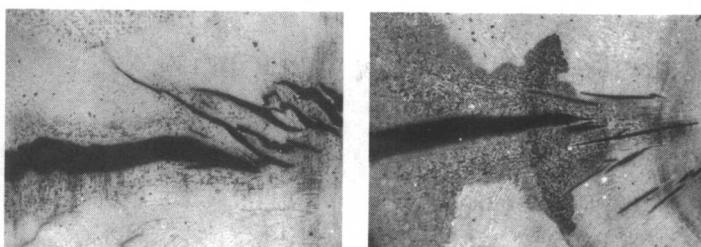
图 7 直管焊缝裂纹形貌 (12.8×)

基本特征：裂纹沿焊缝中心或焊肉柱状晶方向扩展。

(2) 直管焊缝裂纹显微形貌 (图 7)

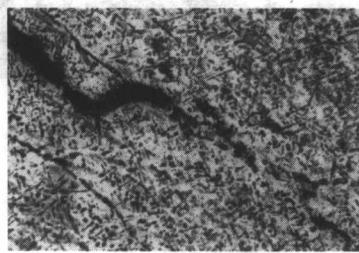
图 12 裂纹沿焊肉奥氏体晶界析出物扩展的形貌
(500×) (KOH 水溶液电解浸蚀)

焊肉组织分析：大量碳化物和 σ 相在晶内和晶界上析出，析出物的形态为块状和针状。在奥氏体晶界上呈网链状。

(4) 裂纹沿奥氏体晶界析出物扩展的形貌 (图 12、图 13)

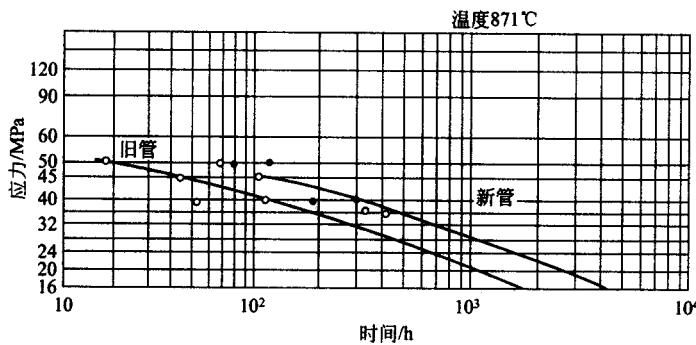
图 14 CK-20 新、旧炉管高温持久强度外推曲线

根据旧炉管 871°C 持久强度外推曲线（图 14），炉管在 871°C、20MPa 条件下的剩余寿命约为 1000h。根据 L-M 公式 $P=10^{-3} T(15+\lg t)$ ，炉管在设计温度 732°C、20MPa 条件下的蠕变持久寿命：

虽然外推的精度和公式换算的准确度较低，但可以定性地说明：蠕变损伤不是决定剩余寿命的主要因素。

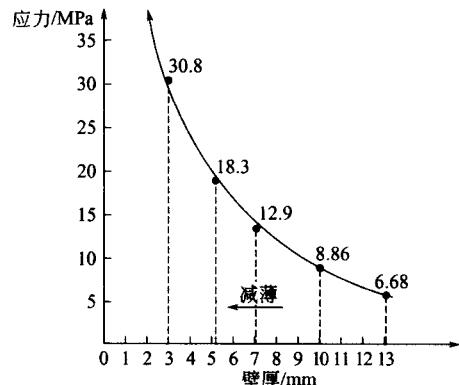
图 15 炉管工作应力随壁厚变化曲线

① 炉管最小安全运行厚度的选择 随着炉管的减薄，根据中径公式 $\sigma = \frac{PD_{\text{中}}}{2S}$ ，其工作应力变化如图 15 所示。其中， P 为工作介质压力，MPa； $D_{\text{中}}$ 为炉管中径，mm， $D_{\text{中}} = \text{外径} - \text{壁厚}$ ； S 为炉管剩余壁厚。从图中可以明显看出炉管的工作应力随炉管壁厚的减薄而急

刷上升。根据实验数据，炉管的力学性能也随炉管壁厚的减薄而劣化。综合考虑，炉管的最小安全壁厚选择 5.5mm 左右是合理的，此时炉管的工作应力已比新管时提高 1 倍以上。

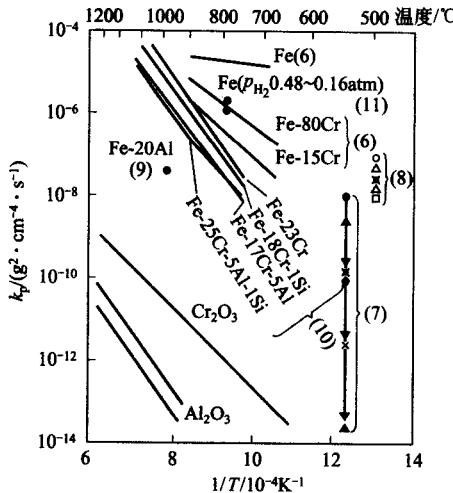
图 16 铁基合金的硫化速度比较

铝、镁及其合金的耐硫化腐蚀性能最好。但由于其熔点太低，不能做炉管结构材料，所以做反应炉炉管的材料只能限于铁基合金。图 16 给出不同铁基合金耐高温硫化性能的比较。从图中可以看出：铬是提高铁基合金耐高温硫化性能的重要元素。进一步添加铝和硅则可显著提高 Fe-Cr 合金的抗硫化性能。例如 Fe-23Cr 合金中添加铝和硅成为 Fe-23Cr-5Al-1Si 合金，两者的硫化速度相差两个数量级。但是这种多种元素抗硫化的叠加效应对 Ni-Cr 合金不如 Fe-Cr 合金显著。

(在硫蒸气或 H₂/H₂S 中)

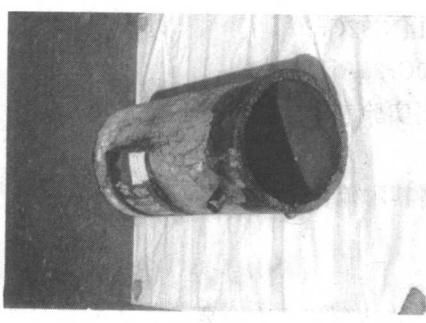
图 1 管段形貌

图 1 为管段的宏观形貌, 管上焊有 2 个细的凸台管。管段经测量, 尺寸无变化, 仍为 $\phi 273\text{mm} \times 11\text{mm}$, 壁厚比较均匀, 管段长为 650mm。
