# 回归地域 生态系统

——  
急陡坡面森林恢复的  
新理念和战略

丸本卓哉 河野宪治(日) / 编著  
顾卫 李宁 / 译

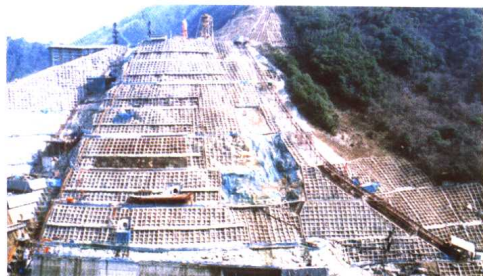
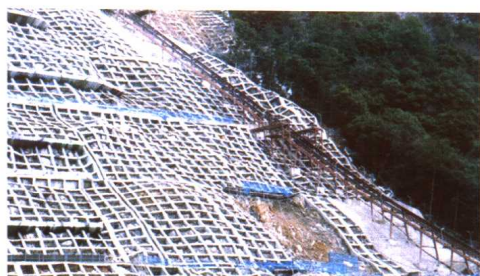
卷头插图1 温井水库大坝的混凝土框格(1996年)

在坡度为  $45^{\circ} \sim 80^{\circ}$  的陡岩石坡面上修建的水库大坝。面积约 3 万  $\text{m}^2$ ，混凝土框格为  $1.7\text{m} \times 1.7\text{m}$ ，平均深度为 45cm

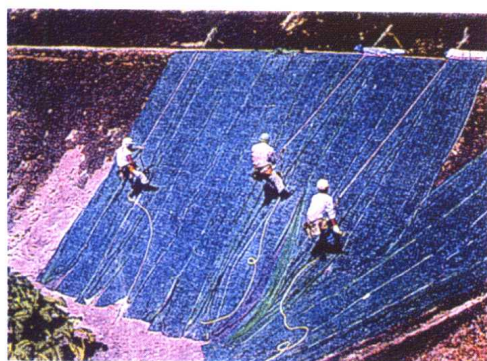
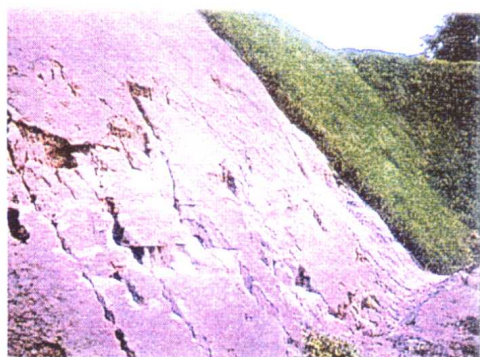
卷头插图2 火山喷发物堆积层挖方人工坡面无纺布防侵蚀效果(1991年)

(a) 施工时(1991年6月)

(b) 梅雨结束后(1991年8月)

火山喷发物堆积台地对防止土壤侵蚀来说是非常困难的地方，未做防护处理的人工坡面在梅雨期的2个月之间发生了相当程度的侵蚀。但是，覆盖有无纺布的坡面能够抑制侵蚀，并且成功地实现了绿化

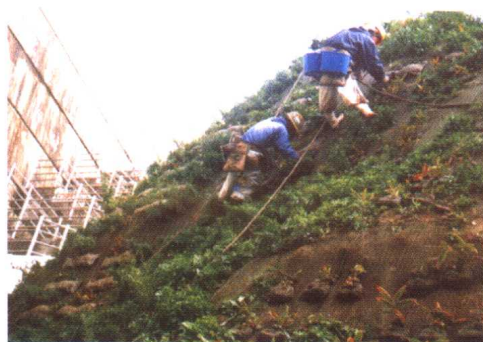
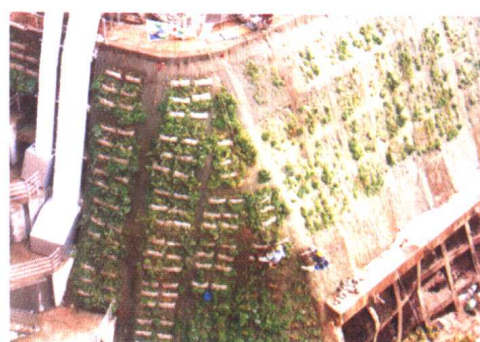
卷头插图3 温井水库坝址下游左岸岩石坡面绿化施工

采用土壤基础材料喷射+无纺布植生袋施工技术以及连续纤维喷射+无纺布植生袋施工技术，坡度  $60^{\circ} \sim 70^{\circ}$ ，2000年10月施工，照片为施工后2个月的情形

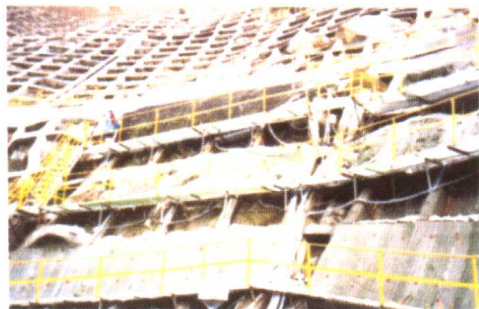
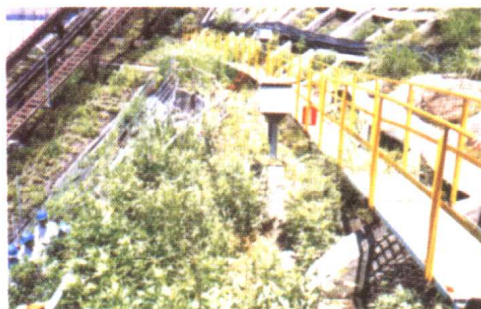
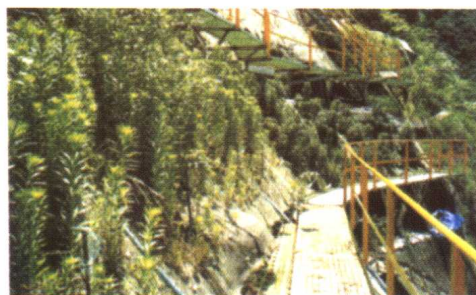
卷头插图9 温井水库坝址岩石坡面绿化试验(1997~1998年)

施工结束

施工后1年半(护坡道)

施工后1年半(人工坡面)

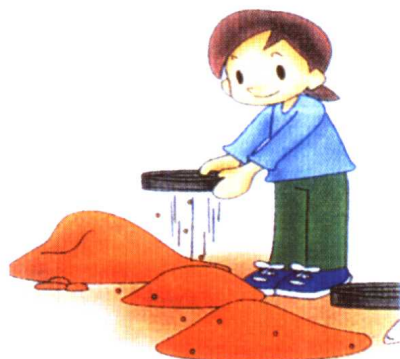
1) 筛土。由于土中混有石块, 需要用5~10mm网眼大小的筛子进行筛选

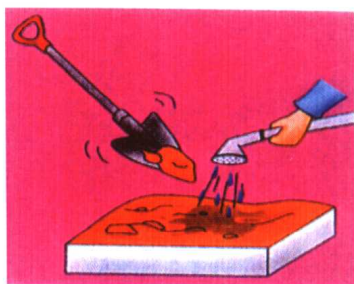
6) 覆土。播种结束后覆土并洒水。其要点是覆土面在距纸杯口5mm处
