# 由浅入深认识火灾

建筑防灾系列丛书编委会 主编

中国建筑工业出版社

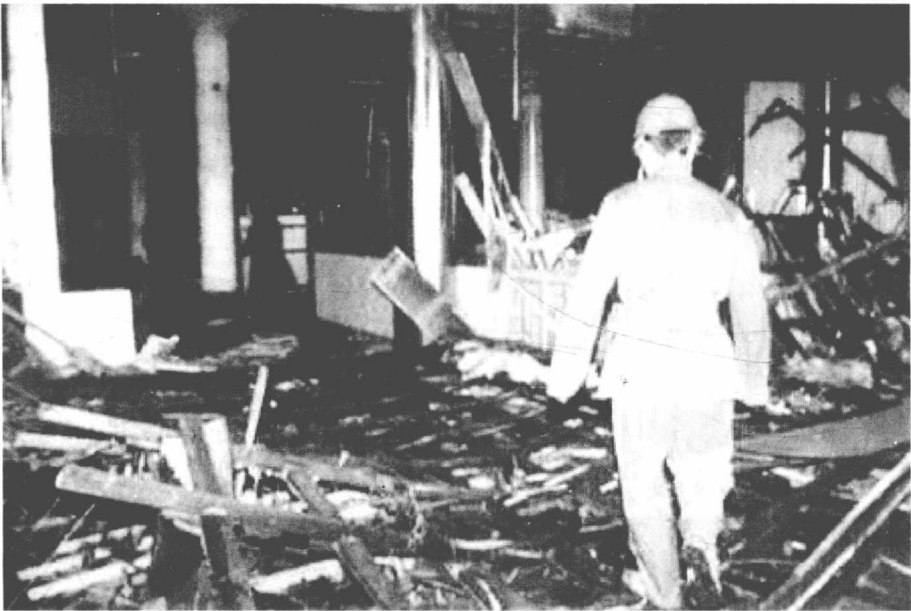
图 1-3 洛阳东都商厦火灾调查现场图片

东都商厦始建于1988年12月，1990年12月4日开业，位于洛阳市老城区中州东路，6层建筑，地上4层、地下2层，占地3200m<sup>2</sup>，总建筑面积17900m<sup>2</sup>；东北、西北、东南、西南角共有4部楼梯。2000年11月前，商厦地下一、二层经营家具，地上一层经营百货、家电等，二层经营床上用品、内衣、鞋帽等，三层经营服装，四层为东都商厦办公区和东都娱乐城。

2000年12月25日20时许，为封闭两个小方孔，东都分店负责人王某某（台商）指使该店员工王某某和宋某、丁某某将一小型电焊机从东都商厦四层抬到地下一层大厅，并安排王某某（无焊工资质）进行电焊作业，未作任何安全防护方面的交代。王某某施焊中也没有采取任何防护措施，电焊火花从方孔溅入地下二层可燃物上，引燃地下二层的绒布、海绵床垫、沙发和木制家具等可燃物品。

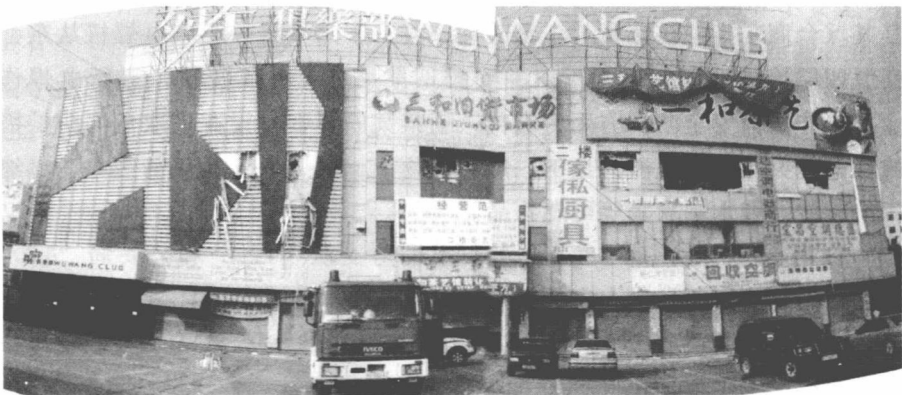
图 1-4 深圳舞王俱乐部火灾前图片

深圳舞王俱乐部位于深圳市龙岗区龙岗街道龙东社区三和二村的三和综合市场，属于单栋钢筋混凝土框架结构，由深圳市龙岗区龙岗镇龙东社区三和二经济合作社投资兴建，共 5 层（一至四层每层 1695m<sup>2</sup>，第五层 920m<sup>2</sup>），高度 21m，总建筑面积约 7700m<sup>2</sup>，2002 年上半年完工，2004 年主体验收合格。一层为旧货市场，二层东半部分为茶餐厅、西半部为旧货仓库，第三层为舞王俱乐部（设有一个演艺大厅和 10 个包房，其中演艺大厅建筑面积约 700m<sup>2</sup>），第四层一部分空置、一部分为舞王俱乐部员工宿舍，第五层为舞王俱乐部办公室和员工宿舍。舞王俱乐部于 2007 年 9 月 8 日开业。
