# 奥迪汽车

## 维修案例·电路·资料全书

# 第 1 章

## 发动机维修

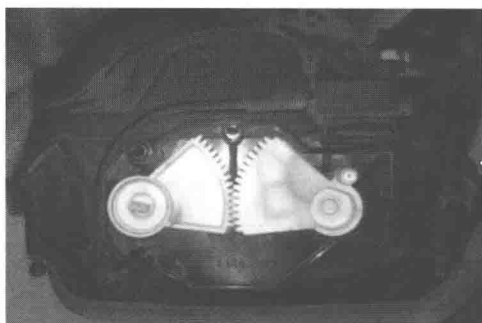
图 1-1 齿轮间隙正常

① 怀疑因进气歧管转换阀 N557 内部齿轮磨损产生此故障，因而对其进行检查，结果发现没有磨损现象，见图 1-1。

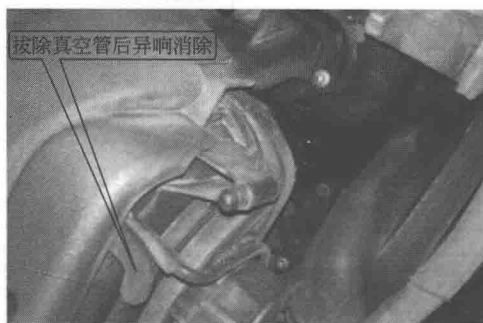
图 1-2 真空管位置

② 仔细听，声音来自进气歧管内部，进行检查时，将进气歧管上方的一根真空管拔除，异响立即消失，其位置见图 1-2。因进气歧管内部无法拆解，所以只能更换整个总成。

**故障排除** 更换发动机进气歧管。

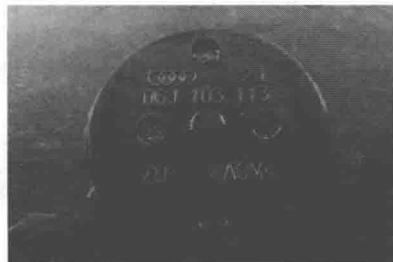
图 1-3 气缸盖后部缸盖密封堵塞

③ 仔细检查,发现气缸盖后部缸盖密封堵塞缺失,被吸入缸盖内,导致空气泄漏,堵塞实物见图 1-3,进行处理后,故障排除。

**故障排除** 更换曲轴箱通风阀,并打胶处理气缸盖密封堵塞。

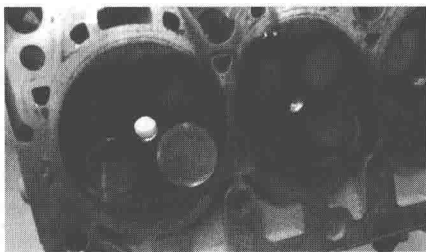
图 1-5 进气门损坏

② 更换点火线圈、火花塞，没有解决故障，检测气缸压力，发现 4 缸压力偏低，只有 9bar，其他三个缸压力均在 13bar 左右。

③ 用内窥镜检查气缸壁正常，怀疑气缸垫或气门有漏气。拆下气缸盖，发现第 4 缸进气门开裂，导致漏气缸压力偏低、发动机怠速抖动，损坏部件如图 1-5 所示。

**故障排除** 更换第 4 缸损坏的进气门。

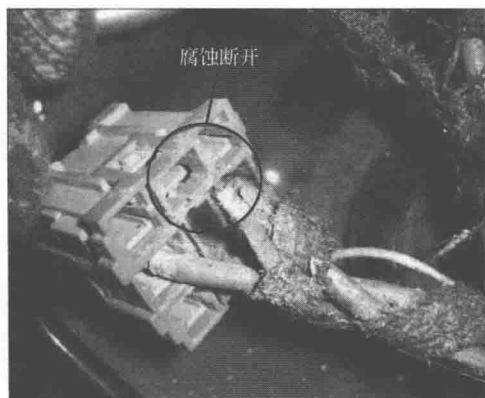
图 1-6 发动机控制单元供电线断开

① 检查发动机控制单元的供电及线路，打开排水槽左侧电控箱检查，发现发动机控制单元供电继电器 J271 的插脚上有进水腐蚀的现象。

② 进一步检查，发现继电器盒内有很多水及污物，继电器座上的接脚有一根电源线已严重腐蚀，轻轻一拉就断了，其实物及电路故障点见图 1-6、图 1-7。正是由于此处的不良接触，才造成发动机控制单元供电不好，从而无法启动。

**故障排除** 更换线束。

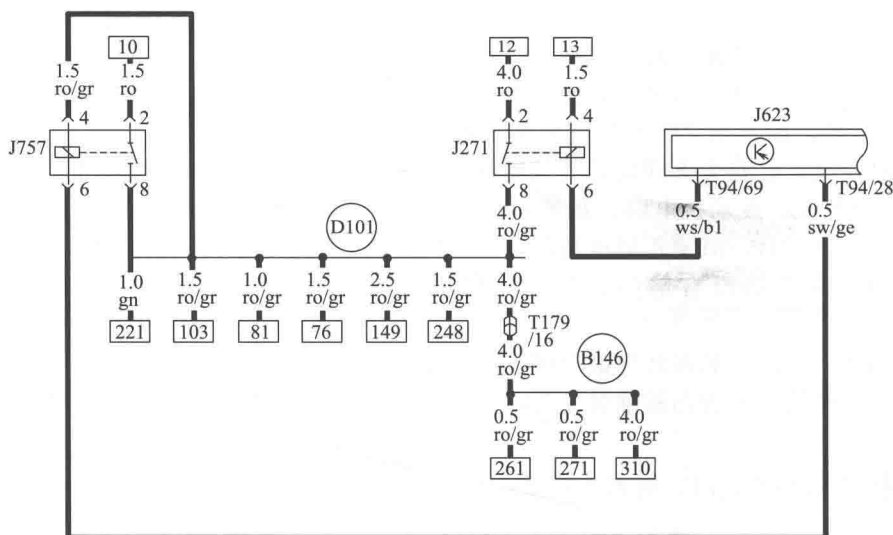
图 1-7 电路故障点

J271—Motronic 供电继电器；J623—发动机控制器；J757—发动机部件供电继电器；T17q—17 芯红色插头连接，在发动机舱电控箱中；T94—94 芯黑色插头连接；B146—正极连接 1 (87)，在车内导线束中；D101—连接 1，在发动机舱导线束中

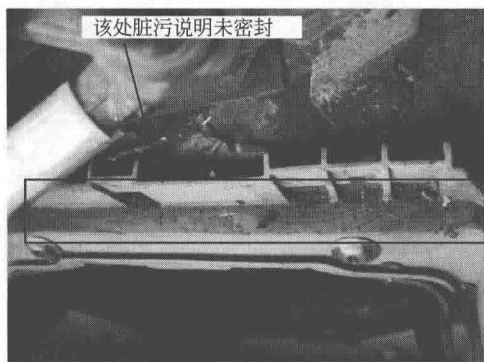
图 1-8 继电器盒盖安装不好

③ 那么，就出现一个问题：电控箱中的水是从什么地方来的呢？仔细检查继电器盒上的痕迹，确认是继电器盒盖安装过程中未卡止到位，而造成密封不严所致，见图 1-8。

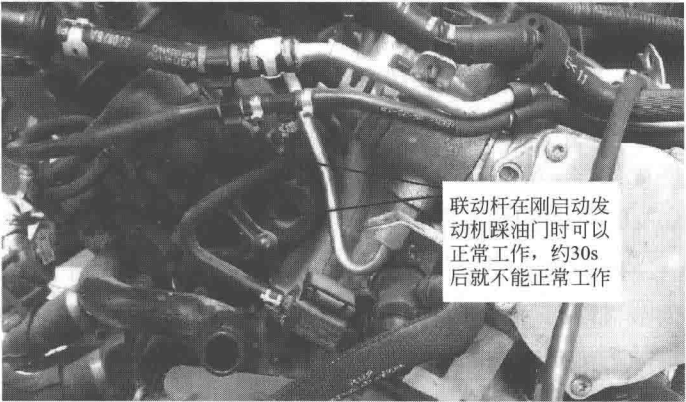
图 1-9 风门切换真空单元工作情况

④ 在发动机发动状态下检查，发现风门切换真空单元的真空管上没有真空，此时急踩油门，发现进气歧管风门切换真空单元工作时无动作，但刚开始检查时，其真空单元是可以工作的，再次重启发动后，发现真空单元能工作，大约 30s 后，真空单元就不能工作了，管路中也没有真空了，见图 1-9。

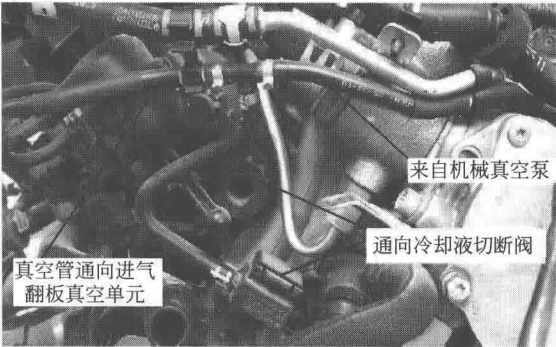
图 1-10 风门切换真空单元真空管连接

⑤ 检查管路，无挤压变形堵塞、无破损，经观察进气歧管风门切换真空单元，发现一条真空管连接在一个三通管路上，另一条真空管连接到空调的冷却液切断阀真空单元上，见图 1-10。检查发现，在真空管无真空时，冷却液切断电磁阀 N422 处于打开状态，判断为 N422 后部真空管路有漏气，用手动真空泵 VAS 6213 检查，发现冷却液断流阀处真空单元泄漏，不能保持负压，分析其原因，是真空单元内的膜片损坏漏气，更换后故障排除。

由于控制冷却液切断阀真空的电磁阀 N422 在发动机刚发动时是保持在关闭状态，此时进气风门真空单元内是有真空的，在踩油门时观察真空单元的是可以工作的，但在发动机发动约 30s 后 N422 又在打开状态，由于 N422 控制的冷却液切断阀真空单元内的膜片损坏导致真空管路内没有真空，进气风门翻板不能工作。

**故障排除** 更换冷却液切断阀。
