大型复杂滑坡 和高边坡变形破坏防治 理论与实践

王恭先 马惠民 王红兵 编著

人民交通出版社股份有限公司
China Communications Press Co., Ltd.

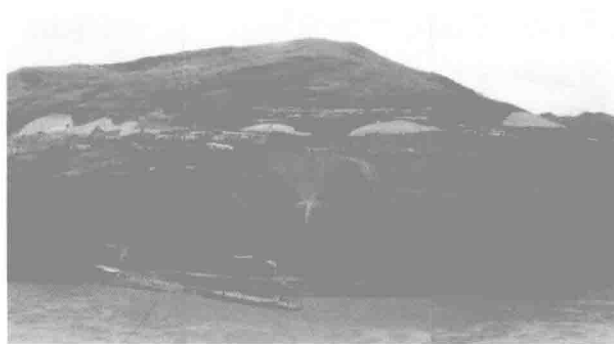
图 1-1 八渡滑坡全貌

南(宁)昆(明)铁路八渡车站砂泥岩切层滑坡(八渡滑坡)如图 1-1 所示。该滑坡位于南昆铁路贵州与广西交界处的南盘江北岸,为一个砂泥岩切层老滑坡。滑坡前缘已掩盖南盘江河床砂卵石层 40~80m 宽,南盘江上游和下游江面宽均约 200m,唯此段宽 120m,故抗战时期在此修建了公路渡口。滑坡前缘宽 400m,长 500~600m,厚 36m,体积约 $500 \times 10^4 \text{m}^3$,滑坡外貌比较清楚,分三条、三级。但勘察时年轻技术人员经验不足,漏判了此大型老滑坡,并把八渡车站设在了滑坡的中上部。施工开始后就有人提出了老滑坡问题,且下游正修建的龙滩电站水

库蓄水后将浸淹滑坡抗滑段,滑坡可能复活。但有人认为渡口修建 50 多年滑坡没有变形,且车站挖方是对滑坡减载,对滑坡稳定有利。1996 年 8 月本书作者等受铁道部指派赴滑坡现场调查后认为:老滑坡存在无疑义,老滑坡形成的主要作用因素——江水冲刷仍然存在,一旦江水冲刷削弱了抗滑段滑坡就会复活,加之前缘水库蓄水后软化滑带,滑坡必须治理。建议先对 3 个山头进行地面和深部位移监测。1996 年 10 月至 1997 年 4 月深孔位移监测无变形,但 5 月份一个月 6 个监测孔滑面处均位移 5mm,表明滑坡已开始蠕动,至 7 月底滑面处位移增至 50mm,山坡上出现了 140m 长的拉张裂缝,滑坡复活。原因是南盘江发生 70 年一遇的大洪水冲毁了滑坡前缘公路和渡口,削弱了抗滑力。由于 1997 年 11 月铁路将要在此处接轨通车,只能采取抢险措施来治理滑坡,先后施作了两条截水隧洞和 113 根抗滑桩,花费 9 000 余万元。

此点的教训是:勘察时漏判了大型老滑坡,未能事先绕避它,施工中滑坡复活,不得不花巨资进行治理。

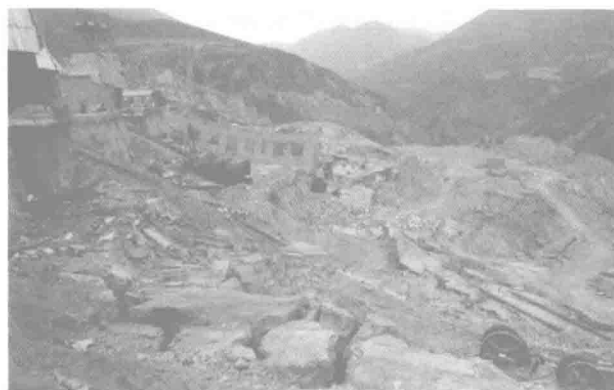
图 1-2 海石湾滑坡

兰州市海石湾煤矿工业广场黄土滑坡(海石湾滑坡)如图 1-2 所示。该滑坡位于甘肃省兰

州市红古区一山坡上,为黄土沿下伏红色砂泥岩顶面滑动的大型黄土滑坡。滑坡长 400 余米,宽 300 余米,厚 36m,有四级滑坡平台。工业广场布设在最上一级老滑坡平台上,有深 600m、直径 10m 的主井、副井、通风井及变电站等重要设施。当竖井开挖到 200 多米深时,下部三级滑坡发生了滑动,后缘下错 7m 高,一个主井架悬空,工业广场地面发生多条牵引性拉张裂缝,严重威胁工业广场安全。若搬迁工业广场损失太大,为保证工业广场安全,在广场下方设 1 排埋入式抗滑桩,桩顶低于地面 5~7m 以减小桩身弯矩和工程投资,共花费 3 000 余万元。滑坡复活的主要原因是生产和生活用水及竖井出渣所带大量地下水渗入老滑坡体软化了滑带土。

此点的教训是:

(1) 选址时不应该将工业广场这样的重要设施布设在老滑坡体上。

(2) 建设前评价老滑坡是稳定的,但未评价建设过程中在人类工程活动影响下滑坡是否会复活,该采取什么预防措施。稳定性评价不仅要评价当前的稳定性,更要评价工程施工改变滑坡的状态后的稳定性。

(3) 施工管理不严格,大量生产和生活用水渗入滑坡体软化了老滑带土造成滑坡复活。

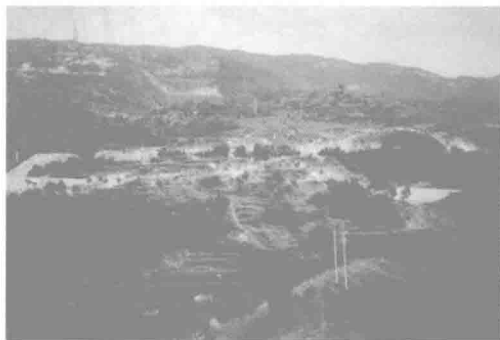
图 1-3 张家坪滑坡全貌(治理前)

重庆市万(州)梁(平)高速公路张家坪堆积层滑坡(张家坪滑坡)如图 1-3 和图 1-4 所示。该滑坡为一大型堆积层老滑坡,长 900m,宽 350m,厚 36~38m,体积约 $900 \times 10^4 \text{ m}^3$,分多条、三级。高速公路从中级前部通过,开挖边坡高 20m,边坡以上为新改移的县乡公路,边坡高约 10m。滑坡有浅、中、深三层滑面,浅层深 10m,中层深 25~26m,深层在基岩顶面,深 36~38m。浅、中层滑带土为坡、洪积成因的粉质黏土夹碎石,深层滑带为下伏砂泥岩的风化残积土。线路勘察时认为这里只是个大型堆积体,未认识到老滑坡的存在。在改移县乡公路挖方时浅层滑坡发生了滑动,补充勘察揭露浅层滑面深 9~10m,滑坡长约 100m,设计了长 19m 的

1 排抗滑桩,但未说明深部是否还有滑动面。为安全起见,建设单位决定选两个桩坑向下开挖探测有无深层滑面,结果在深 25~26m 处护壁挤裂严重,渗水量很大,并挖出了腐朽的木头。这里显然是一层滑面位置。再次补充勘察和深孔位移监测,揭露了中层和深层滑面,监测中层滑面为蠕滑,深层滑带没有滑动迹象。因此,仅治理浅、中层滑坡,在中级滑坡后部基岩中做截水隧洞和洞顶渗管截断山坡上部多层地下水对滑带的补给,前缘做仰斜排水孔排水。在县乡公路内侧做 1 排锚索抗滑桩和 1 级锚索框架支挡,高速公路外侧做普通抗滑桩保路基稳定,共花费 3 000 余万元。

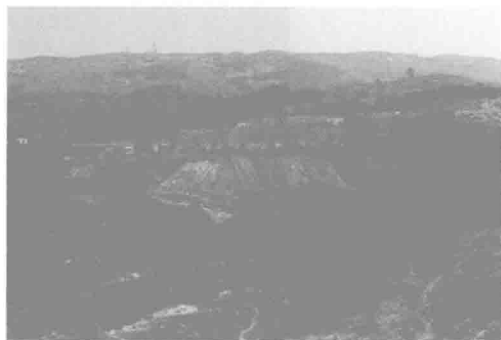
图 1-4 张家坪滑坡全貌(治理后)

由于采取了截排地下水的工程,滑坡推力计算时将滑带土反算参数内摩擦角提高 1.5° ,滑坡推力减少约 2 000kN/m,等于节省了 1 排抗滑桩。未按深层滑面推力设计并在中层滑坡大滑前进行了预加固,大大节省了投资。

此点的经验和教训是:在山区工程建设中遇到这样的大型堆积体,一定要经过必要的勘察,查明有无老滑坡存在,即使无老滑坡,也应分析这种坡体结构在施工开挖后会不会发生多层滑坡,该采取什么预防滑坡的措施。遗憾的是勘察时未做到这一点,漏判了老滑坡。可喜的是建设单位和专家提出了疑问,在高速公路开挖前补充了勘察,在中层滑坡滑动前进行了排水和预加固,稳定了滑坡,节约了投资。监测工作也起了重要作用。
