大高玄殿建筑群变迁考略*

杨新成

内容提要：大高玄殿始建于明代嘉靖二十一年，殿内供三清等道教诸神，是明世宗建造用于祈祷斋醮的一座皇家道观。清代沿用，仍作为皇帝拈香祈拜之所。乾隆朝，曾对大高玄殿建筑进行局部修整，但宫殿主体格局未变，一直保持至清代末年。民国以后，为了便利交通，拆除了山门外的牌楼和音乐亭，其他宫殿保存至今。这些宫殿建筑类型齐全，大木结构各具特色，反映了明代中期建筑营造的技艺水平；宫殿的平面布局以及遗存的建筑彩画、石质雕刻等具有鲜明的皇家道观特点。这处曾作为皇家宗教活动重要场所的明清宫殿建筑群，无论在宫廷建筑史还是宗教史领域都有较高的研究价值。

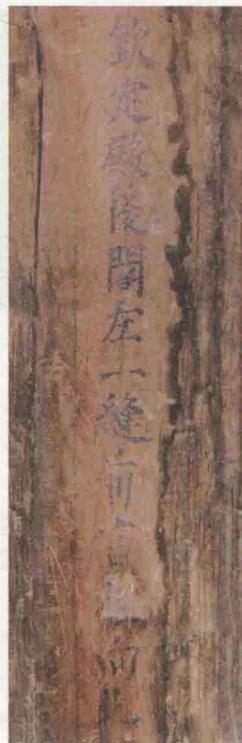
图一 乾元阁庑座层柱身题记

这段文字记录了大高玄殿营建的目的——“祗天礼神，为民求福”，以及工程竣工的时间——嘉靖二十一年（1542年）四月。而大高玄殿何时开始营建，《明实录》中未见记载。笔者在勘察大高玄殿内乾元阁时，发现建筑木构件上留存有多处题记，似可为此提供一些线索。这些题记墨笔楷书，字迹清晰，多书写于庑座层内柱身上（图一），部分位于

木板墙上。其中各柱身题记保存较为完整¹，内容都是“钦定殿后阁左（右）某缝前（后）檐柱 向北（南、东、西）”，即标示各柱所在方位，且与各柱现状位置完全相符。

《明世宗实录》记载：“嘉靖十九年六月，上曰：各财用军匠事宜俱依拟。惟西苑、仁寿宫宜同钦定殿并力速成，余暂停止，钦定殿工程重大，总督文武大臣宜遵照皇穹宇日期督视。”²文中“钦定殿”，即指大高玄殿，说明大高玄殿在建成之前，曾暂名钦定殿³，无上阁（清代改名乾元阁）则因之称“钦定殿后阁”，即题记中所称者。由此可知，大高玄殿工程应在嘉靖十九年（1540年）六月之前就已动工了，这从现存诸多垣墙砖上“嘉靖十八年”的刻文也可以得到佐证（图二）。

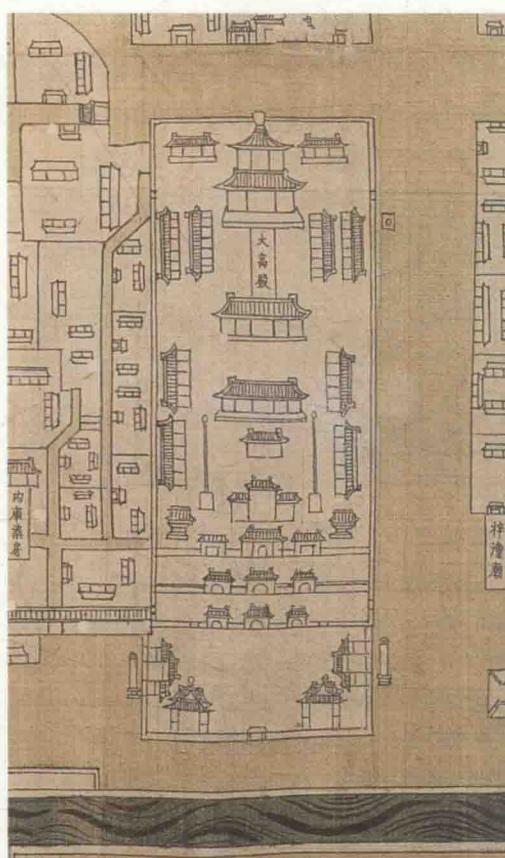
图三 康熙《皇城宫殿衙署图》之大高玄殿（本图由王时伟先生提供，谨致感谢）

《衙署图》，描绘了这一时期大高玄殿的宫殿布局，此图也是目前所见年代最早的大高玄殿舆图（图三）。图中文字仅标注大高殿，不见其他殿名；图中绘制的各宫殿的位置与开间，与上述明人文献的记载基本相符，应是较为接近明代大高玄殿布局的一份图像资料。雍正帝在位十三年，虽时间不长，但崇尚方术，迷恋道教²，曾在大高玄殿频繁地举办各种道场。保存至今的清代内府档案真实地反映了当时的情形（表一），其中雍正七年（1729年）八月的一份《奏销档》还记载了修缮大高玄殿的具体情况：

乾隆一朝，土木繁兴。明代皇宫内苑遗存的很多宫殿都在这一时期或被拆除或被改造，紫禁城内有重华宫、慈宁宫、西花园等宫殿的营建与改造，西苑则有大高玄等殿的调整。乾隆八年（1743年）五月，在大高玄殿最南端添建了一座牌楼，并御笔题名为“乾元资始”和“大德曰生”；同时，拆除了乾元阁之前的左、右共四座配殿，以及位于雷坛殿和大高玄殿两山的耳房¹。这些改动都可以从乾隆《京城全图》中得到印证（图四）。与康熙《衙署图》对照，可以清晰地看出大高玄殿布局在此次改造后发生的变化：其一，原山门外南墙居中的随墙门已经改建为牌楼，其形制与原东、西牌楼相同。其二，大高玄殿正殿屋顶由单檐变为重檐。查清内府档案，关于大高玄殿屋顶形式的确切记载，最早见于乾隆十七年（1752年）的档案，其中提及“修理大高殿重檐大殿一座”²，正殿此时已经是重檐，此与《京城全图》中所绘正殿的形制相符，然档案只言修理，未言改造，尚不能断定这一变动是否发生在乾隆十七

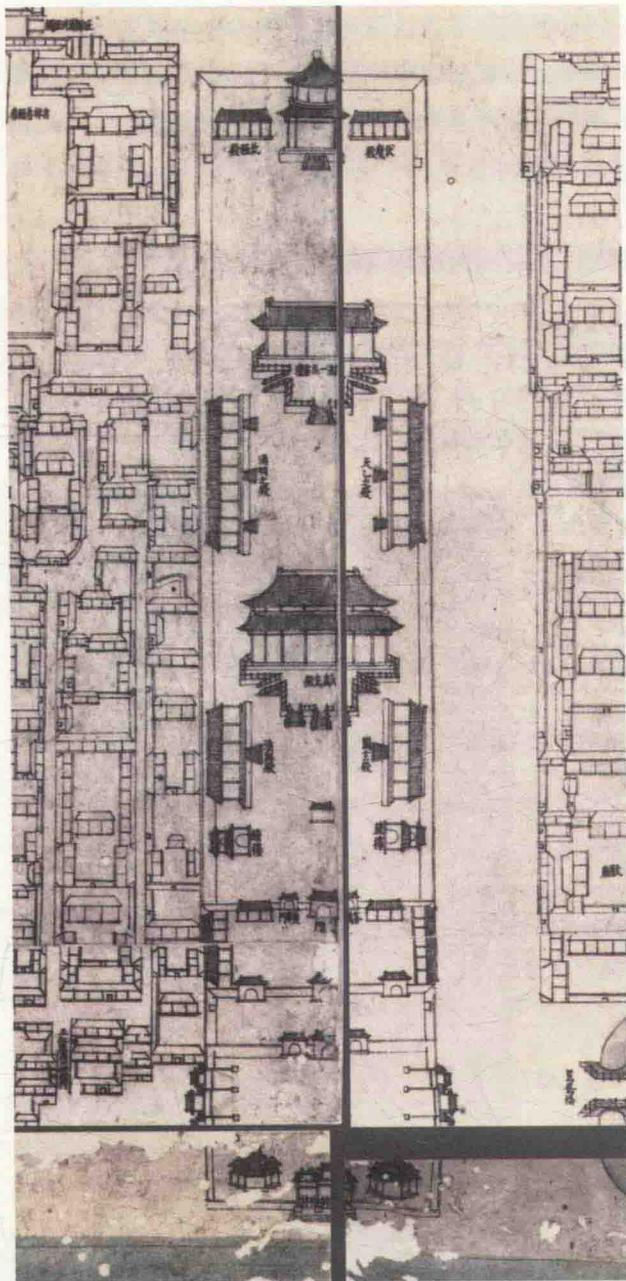
图四 乾隆《京城全图》之大高玄殿（本图由册页版《京城全图》中的四幅拼合而成，边缘相接处存有误差，图中以灰色填充）

年（1752年）¹，或许另有他因，尚待考证。其三，拆除了乾元阁前东、西配殿，并将雷坛殿、大高玄殿正殿的两山耳房拆除。

乾隆十七年（1752年）三月，大高玄殿再一次被改建²。这次工程除了修缮各殿外，主要变动是取消了第三道山门，并将其改为一座歇山顶的大高玄门；同时，拆除了乾元阁左、右两座耳殿。至乾隆三十三年（1768）七月，以“大高殿南面墙高，东西北三面墙甚矮，观瞻未协，应照南面墙身长高，使与南墙一式，以肃观瞻”³。在宫殿布局调整之后，宫殿牌楼的名称也改变了：无上阁改为乾元阁，龙章凤篆改为坤贞宇，还有其他殿名，都有了乾隆朝的印迹⁴。总的来看，乾隆朝三次对大高玄殿的改造，主要是拆除了乾元阁的东、西耳殿和其前的四座配殿以及雷坛殿和正殿的耳房，并改第三道山门为大高玄门，似乎都是为了扩大中轴线宫殿的庭院空间而为之。这从《衙署图》和《京城全图》中可以看出改造前后庭院空间的显著变化。

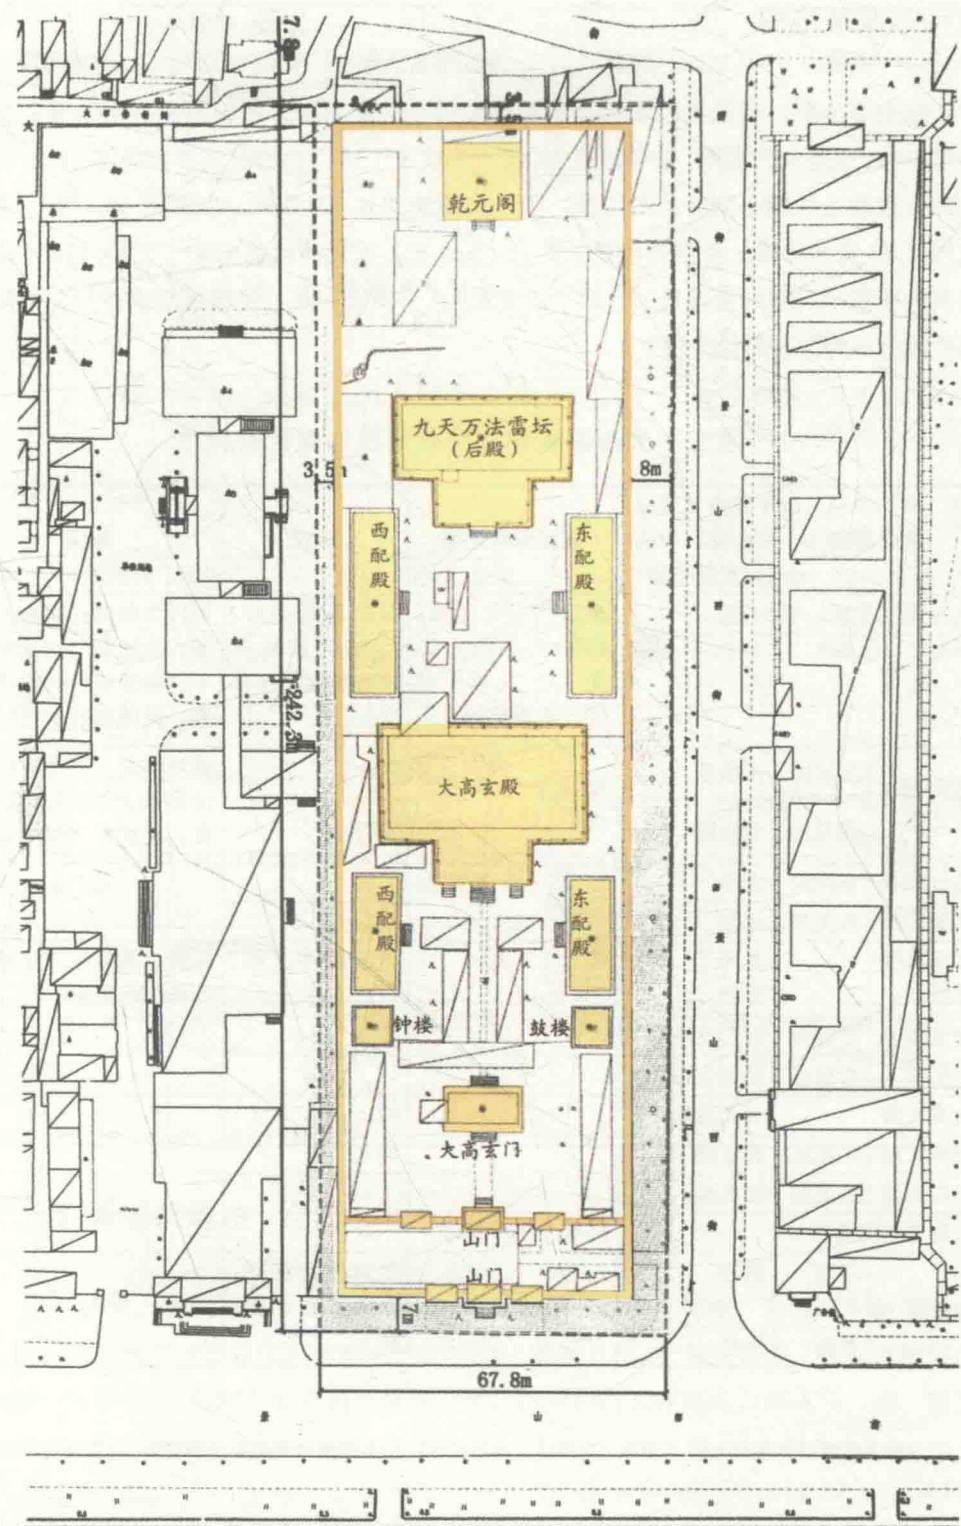
图五 大高玄殿现状实测图

大高玄殿建筑群南临景山前街，东为景山西街，北隔陟山门街与清代御史衙门相对，其内保存古建筑十座，分别是大高玄门、鼓楼、钟楼、大高玄殿及其东西配殿、九天万法雷坛及其东西配殿和乾元阁，周围以高墙，是我国现存唯一的皇家道教建筑群（图五）。2011年6月11日，总参管理保障部服务局与故宫博物院签订《大高玄殿移交协议书》，大高玄殿正式交归故宫博物院管理³。笔者有幸参加大高玄殿前期勘察工作，现就所见宫殿现状（表二）介绍并初步分析如下。

据上节分析，明代大高玄殿建筑群在清代虽有所调整，基址范围并未改变，直至清末民初，也是一仍明旧。新中国成立以后，因拆除了山门外的音乐亭和牌楼（见上节），大高玄殿基址始缩小为目前的范围，即外垣墙南北长231.8米，东西宽56.3米¹。按1清尺合32厘米计算，外围垣墙周长约180.1丈，此与清代嘉庆二十三年（1818年）奏案中所载“周围大墙凑长一百八十二丈三尺”²接近相同（忽略墙厚误差），可知现存垣墙仍保持原有范围未变。

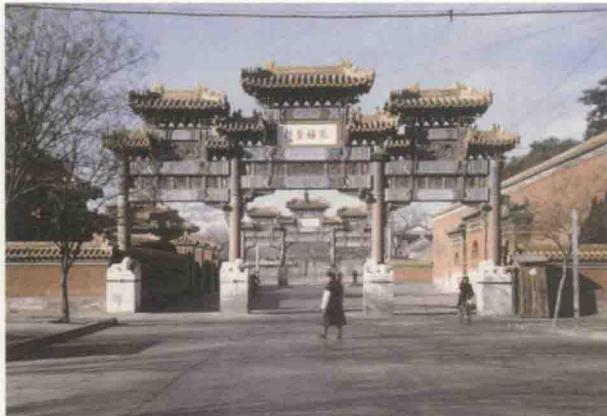
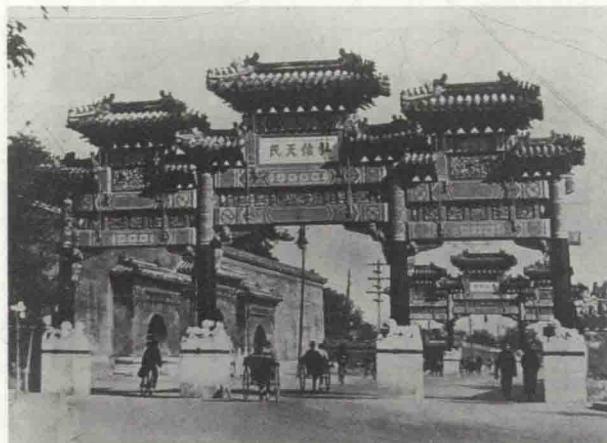
图六 民国时期大高玄殿山门前牌楼 [上为东牌楼，图片采自爱老照片论坛 (bbs.ilzp.com)；下为西牌楼，图片采自《旧都文物略·坛庙略》]

(1) 牌楼。明代初建大高玄殿时，山门外设东、西两座牌楼，至清康熙朝仍保持此形制，这在康熙《衙署图》中有明确的标示。乾隆八年(1743)五月，在南侧随墙门处添建一座牌楼²，形制与原有两座牌楼一致，同为四柱九楼样式，形成东、西、南三

座牌楼的布局，使山门前空间更加完整。民国时期，为便利交通，在山门与两座音乐亭之间铺设公路，并挖平牌楼下台阶以便行走，但原有牌楼仍予以保留¹（图六）。1956年，迫于增大的交通压力，牌楼被全部移除。现存南面牌楼是据原有形制于2004年复建的。

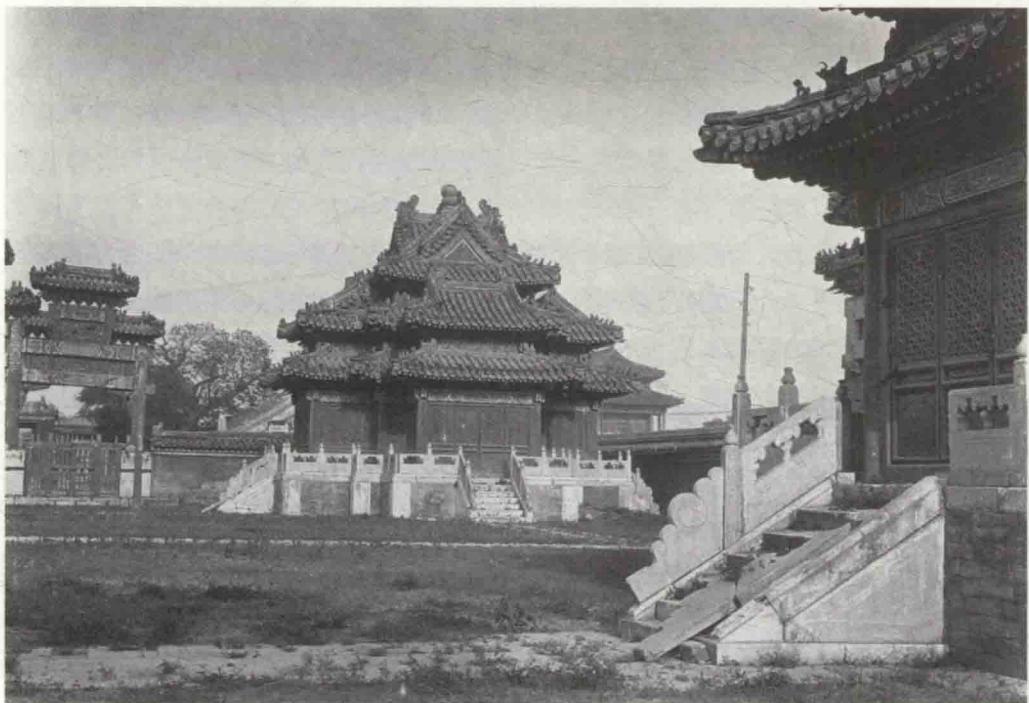
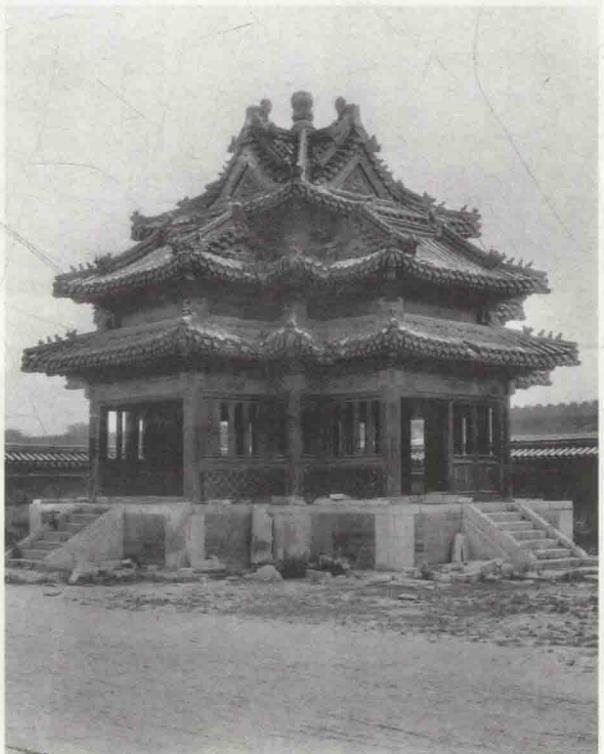
图七 清末大高玄殿山门前音乐亭（上为东音乐亭，图片由曹振伟先生提供；下为西音乐亭，图片采自东京帝室博物馆编《清国北京皇城》，小川一真出版部，明治三十九年）

个歇山式复合组成，上覆黄琉璃瓦。面阔进深各三间，四面明间各出抱厦一间，平面呈中点交叉的十字形。1956年，因扩修道路，经测量绘图存档之后与牌楼一起拆除⁴。

(2) 音乐亭。音乐亭有东、西两座，明代分别称灵轩、灵真阁，清代档案中统称“黄亭”或“音乐亭”（图七），民国以后称为“习礼亭”。清内阁档案载，光绪二十九年（1903年）闰五月，西南黄亭失火，同年重建²。故宫博物院藏有“大高殿前音乐亭立样”³，未注年代，可能是此次灾后复建时所绘制的建筑图样。

音乐亭坐落于须弥座上，周边绕以石栏，其外形与结构与紫禁城四隅角楼相似，屋顶由多
