**21**世纪高等学校规划教材

# 水电厂及变电站 电气设备故障分析与处理

来国红 钟建伟 龙 洋 编著

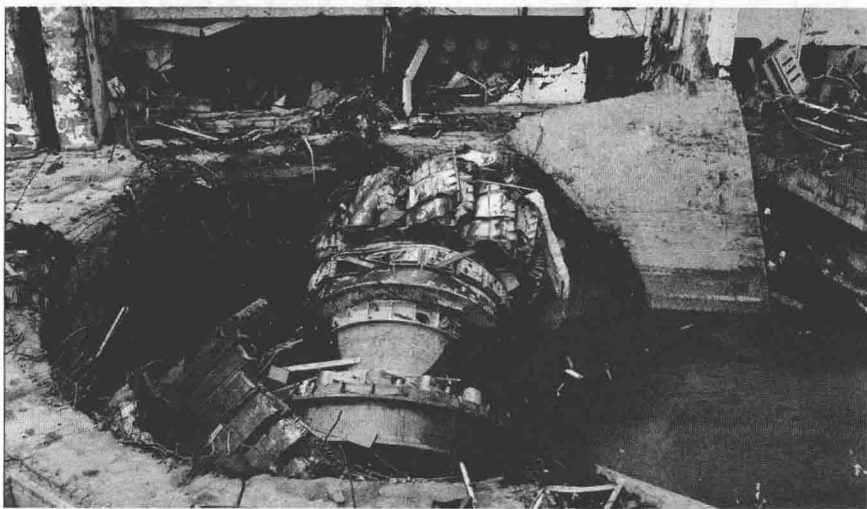
8 时 13 分，2 号机组的顶盖断裂飞开，而萨彦一舒申斯克水电厂发电机装在顶盖上的推力轴承支架上，当顶盖飞出后，静水力足以将重达 1600t 的旋转部件和推力轴承支架抛向空中，压力钢管中的水汹涌地冲进打开的水轮机，淹没了发电厂，造成其他机组和电站设施严重损坏。一台变压器爆炸，其他机组的所有控制装置全部失效，部分厂房屋顶跨塌。最后确定 2、7 号和 9 号机组完全损坏，3、4 号和 5 号机组部分受损。图 1.3~图 1.7 为事故发生后机组和厂房毁坏情况。

图 1.3 被摧毁的 2 号机

此次事故是由一系列原因造成的,既有水轮机水利设计不佳和结构设计特性不良,以及诸多因素导致了此次事故,其中包括瞬间水动力超出了极端电力作用下的设计应力,操作失误及机械故障等。最终致使水轮机顶盖的把合螺栓腐蚀松动和疲劳老化瑕疵触发,六个螺栓的螺母全部丢失。

“新伤”就是 2 号机组在进入不推荐的机组运行工作区域时,振动摆度激增,水轮机顶盖把合螺栓被拉断。在水压力作用下机组转子带着水轮机顶盖及上机架开始向上弹射,由于密封被破坏,涌水淹没水轮机室和其他机组部位。

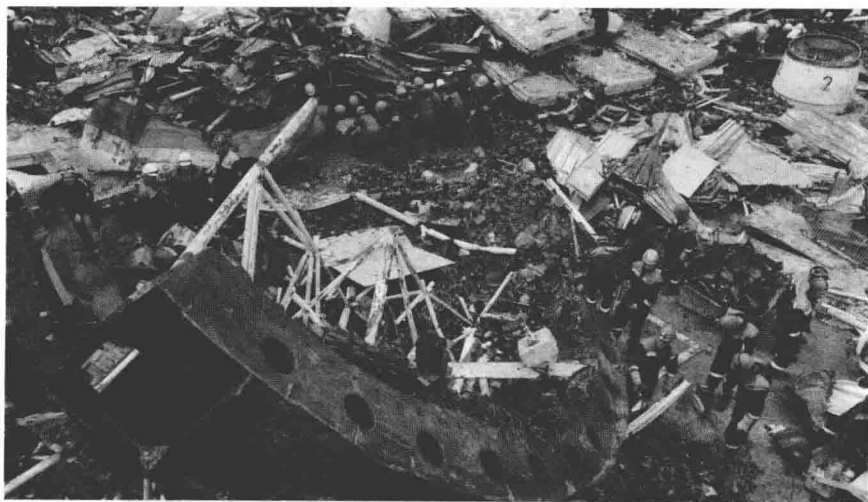
图 1.4 事故后的水轮机定子

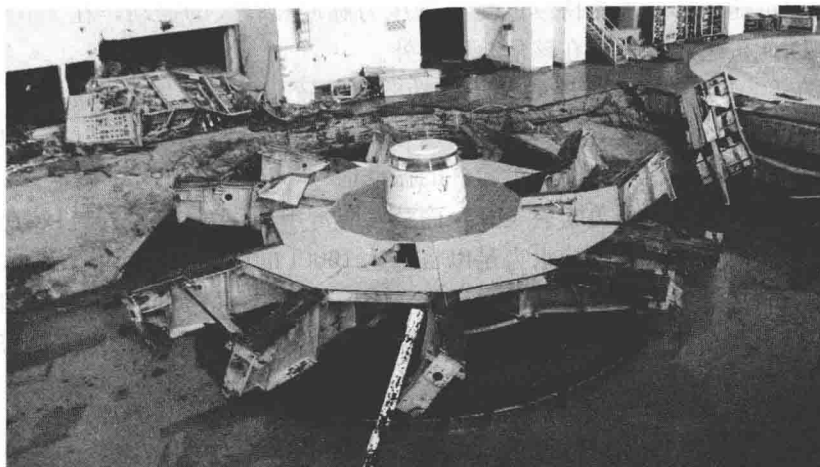
图 1.5 受牵连的 7 号机组

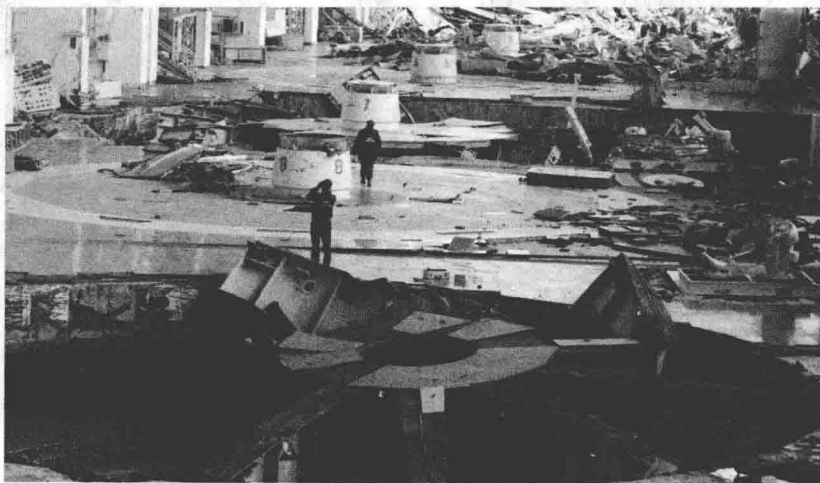
图 1.6 受牵连的 9 号机组

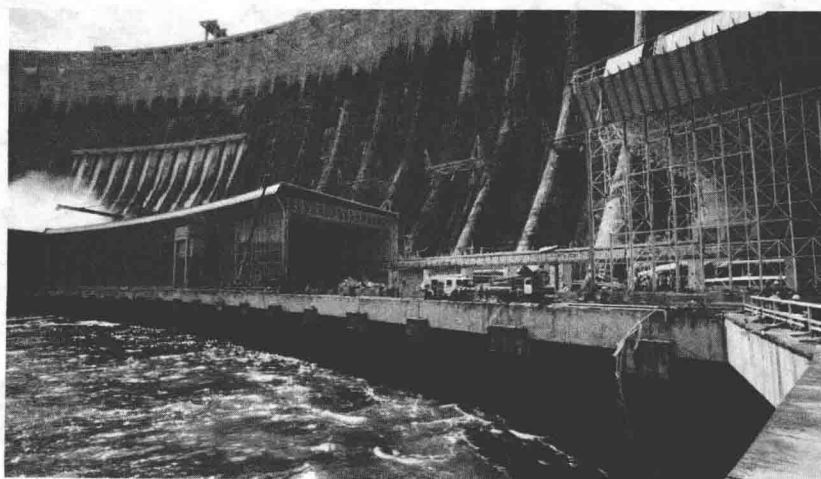
图 1.7 摧毁的电厂厂房
