国家自然科学基金重点项目研究报告

# 混凝土冻融破坏机理探索阶段研究报告

中国水利水电科学研究院结构材料所

一九九四年十月

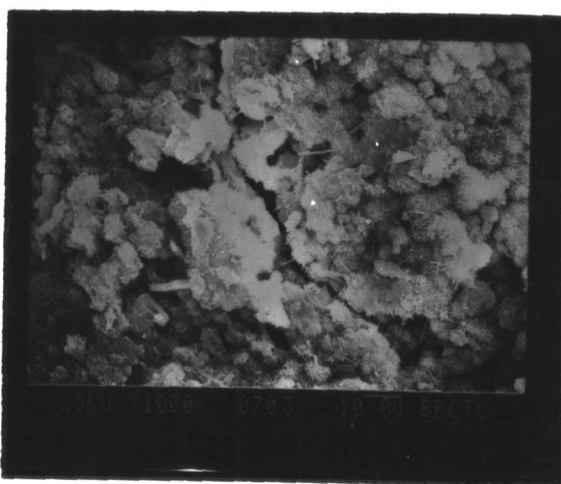
照片3 普通混凝土冻融后水化产物结构中出现裂缝的情况

(1) 混凝土在冻融过程中,水化产物的结构状态发生了明显的变化,由受冻融前的堆积密实体而逐步变成疏松状态,且水化产物结构中出现了微裂缝,这些微裂缝数量和宽度随着冻融过程的增加而增多和加宽。

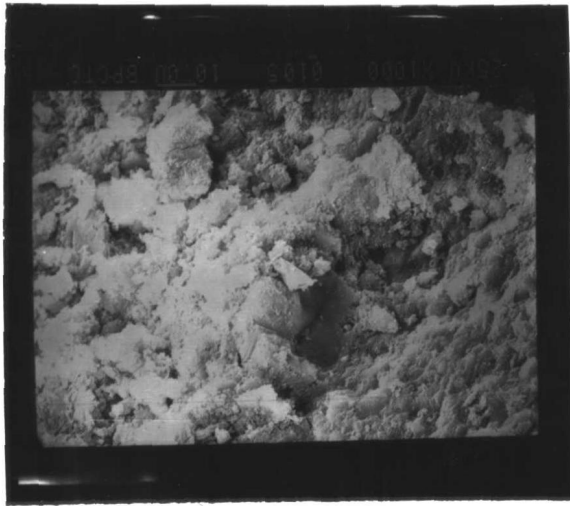
照片4 引气混凝土冻融前水化产物结构呈堆积状密实体

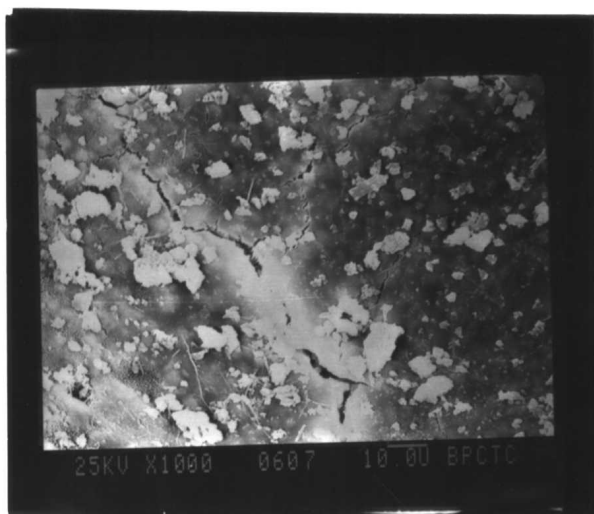
照片8 引气混凝土冻融300循环(动弹下降40%)时,气泡壁裂缝进一步增加和发展的图象。

(2) 引气混凝土在冻融破坏前后,除了发生上述现象外,还发现了随着冻融过程的增加,混凝土中原来完整封闭的气泡,气泡壁逐步出现了开裂,并且裂缝的数量和宽度也随着冻融过程的增加而增加。这一测试结果,可能对引气混凝土冻融破坏过程中压汞量的增加量大于普通混凝土这一测孔结果有一个较好的解释。引气混凝土中气泡冻融前是密闭的,汞是进不去的而当气泡壁出现裂缝后,汞液在较高的压力下就可能压进去,这时压汞量必然出现进一步增加的趋势,这就形成了引气混凝土冻融破坏过程中压汞量增加值,大于普通混凝土的原因。
