# 水文计祿技术

可能最大暴雨编图经验选编

全国水利水电《水文计算专业情报网》

# “778” 什拉淖海特大暴雨调查体会

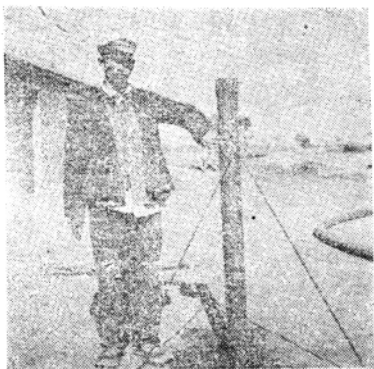
照片1 什拉滓海指认人马万义和盛水容器——防冰电炮筒。

大暴雨发生后第二天（即八月二日），十点左右，该小队付队长马万义了解灾情顺着沙梁来到队部，发现炮筒中有水。马万义说：“大雨停后，上午十点左右，我到队部，看到炮筒内水面在炮架以上一扎（注：三根用钢筋做成的炮架是活动的，八月中旬调查时炮架的高度是按当时的洞穴痕迹，把三根钢筋插入土中支架起来确定，由于大雨前曾打过炮，所以洞穴底部土壤已蹲得非常结实。）筒口以下一尺左右。我看后没有把炮筒放倒。”（如照片1）在调查和复查时，马万义的介绍完全一致，二次指认的高度也基本一致。据上调查知炮筒内的水面高度是马万义目睹的，描述的情况是逼真的，指认的位置是具体的。

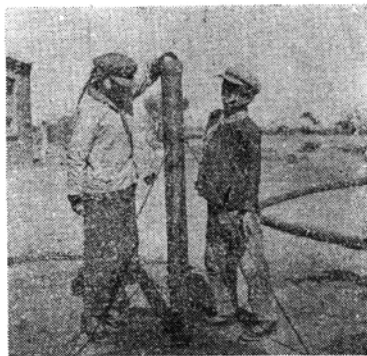
照片2 什拉滓海指认人吴如琴（女）、吴爱虎（男），和盛水容器——防冰电炮筒。

十月十三日复查时，该小队队长吴花眼说：“阳坡刚露头（指太阳刚升上地平线）我即到队部，看见炮筒中有水，水面在筒口以下二指，看后就顺手把炮筒放倒。”吴春牛接着说：“我天明到此，发现炮筒已放倒，马万义在十点左右才来。”这二人的介绍与马万义的二次介绍很不一致。如果吴花眼在阳坡刚露头时，看后已顺手把炮筒放倒，那么马万义就不会看到立着的炮筒，更不会看到炮筒中有水；如果马万义确实看到炮筒中有水，那么，应该还有看到炮筒中有水的人和把炮筒放倒的人。因此，谁是目睹者？谁是炮筒放倒者？是必需搞清的问题。在公社干部和学校老师的帮助下，我们找到了马万义和在十点以后曾见到炮筒立着，筒中有水的吴玉林、吴如琴，吴爱虎。找到了十点以后放倒炮筒的吴如琴、吴爱虎。牛地小学六年级学生（16岁）吴玉林说：“我吃罢早饭去劳动（指挖沟排水），经过队房子，看见炮筒中有水，水在炮肚子以下。”（炮肚子位于筒口以下约100毫米）并在学校里用手比试出水面距筒口高度（经量为250毫米）。牛地小学三年级学生（13岁）吴如琴说：“吃罢早饭后我与爱虎（牛地小学二年级学生，11岁）放羊去，走到队房子，我人矮（眼睛以下身高为1.3米）踮起脚，用手伸进炮筒，水湿全部手指（经量距筒口160毫米，如照片2）后被爱虎将炮筒推倒，水溅了我一身。”由于
