第一座媽祖廟
創建於清康熙廿二年

鹿港興安宮的歷史沿革

興安宮 建築特色賞析

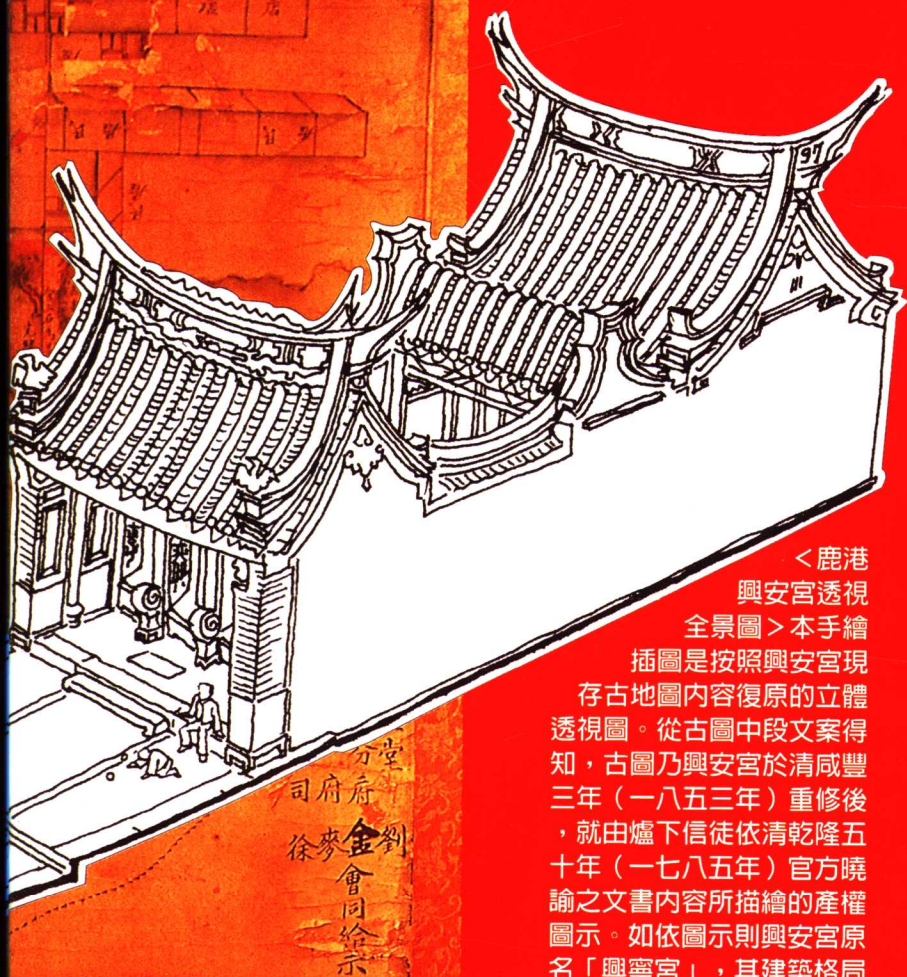
<鹿港

興安宮透視

全景圖>本手繪

插圖是按照興安宮現

存古地圖內容復原的立體

透視圖。從古圖中段文案得

知，古圖乃興安宮於清咸豐

三年（一八五三年）重修後

，就由爐下信徒依清乾隆五

十年（一七八五年）官方曉

諭之文書內容所描繪的產權

圖示。如依圖示則興安宮原

名「興寧宮」，其建築格局

為單間二進，進落間有拜殿

和丹墀，門前備三階鋪磚方

埕，而埕前設置一對棋杆座

；再前有一丈五尺長的水溝

，左側蓄有一口漁池，四周

並植有綠松數株，場景空間

意象氣宏幽深高古，充分顯

現出當年興化族群居此經營

的繁盛景象。

這幀為主張產權正當性而初成於咸豐三年元月，後重繪於光緒十二年七月查勘地圖，清楚指出興安宮後臨舊鹿港大街，宮前有丈五尺長的水溝和一口魚池；同時兩旁各有多幢房屋，充分彰顯出當年鹿港興化族人

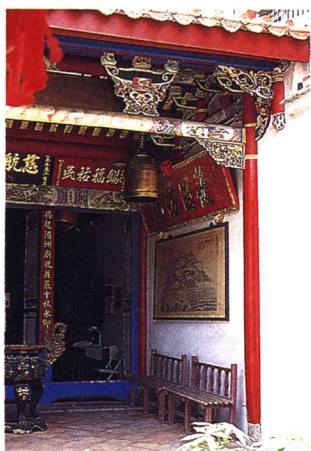
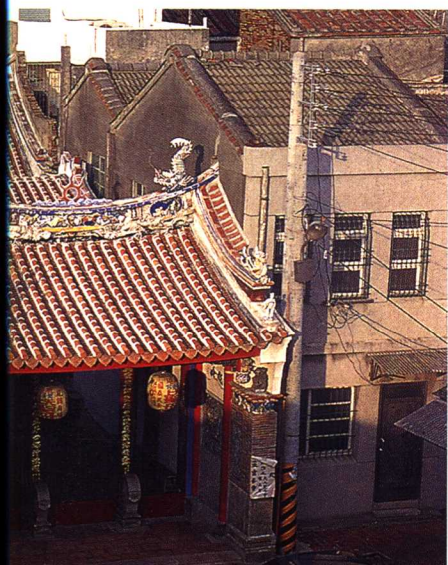
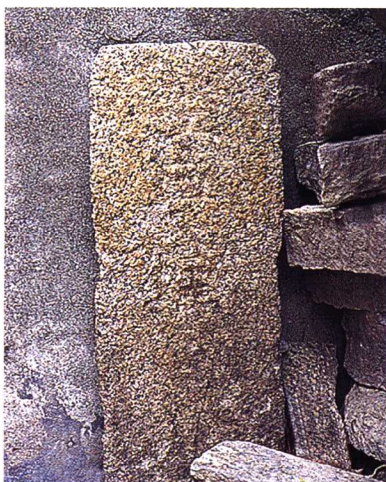
- ▲ 興安宮拜亭是個開放空間。
- ▲ 興安宮右側仍存的一方界址碑，說明當年廣埕的範圍比今日還要大。
- ◀ 興安宮前廣埕，後接店屋，臨鹿港大街，是寺廟店屋合一的典型。

順著前殿進入，將會越過露天的丹墀空間來到拜亭。拜亭是一個絕對開放空間，面寬四·六四公尺，進深三·八四公尺，毫無阻隔；屋頂是捲棚六架構造，壁面則是二通三瓜柱架構，其橫向架構以壽樑中

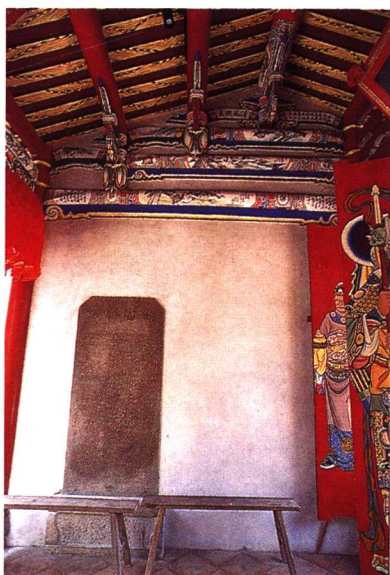
▼ 前殿入門後有門廳的意象。

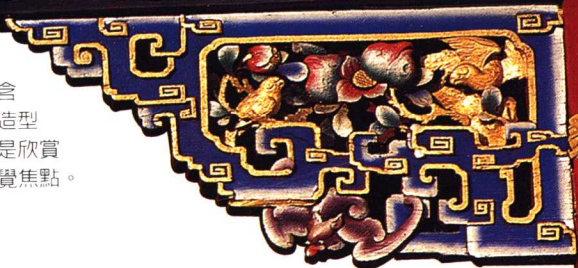
- ◀ 正殿神房為咸豐元年重修之舊物，構架碩壯簡潔，其小木作的雕刻，更成興安宮之寶。
- ▼ 三川殿以大門架間隔成二部份，做成前為步口，內為門廳的格式。(中)
- ▼ 正殿奉祀觀音雖非興安宮原有，但雕作亦屬精美。(右)
- ▼ 原立於三川殿墀頭上的風化石獅，目前仍未尋回。(左)

興安宮正殿是連結著拜殿，但屋頂則是硬山式十三架，觀賞焦點集中在神房構架上。正殿神房分三開間，其中神明間的「花單木」的雕刻紋，就像兩旁「封屏隔木」的八仙帶獸雕刻紋，就是一件精品，頗值得細細品賞。

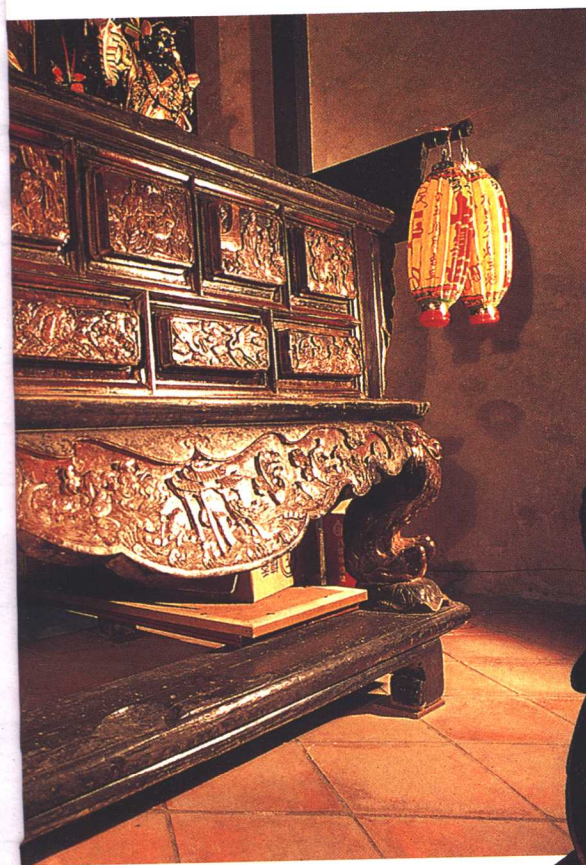
◀ 清代神案，內有九片精緻木雕，圖案採剔地突雕手法，有圓渾具拙趣的特點，是件需要特別小心維護的重要文物，目前已為興安宮之鎮殿重點文物。
