# 甘 肃 水 土 保 持

甘肃省水利厅水土保持局 编  
甘肃省科学技术情报研究所

## 水土流失形式与危害

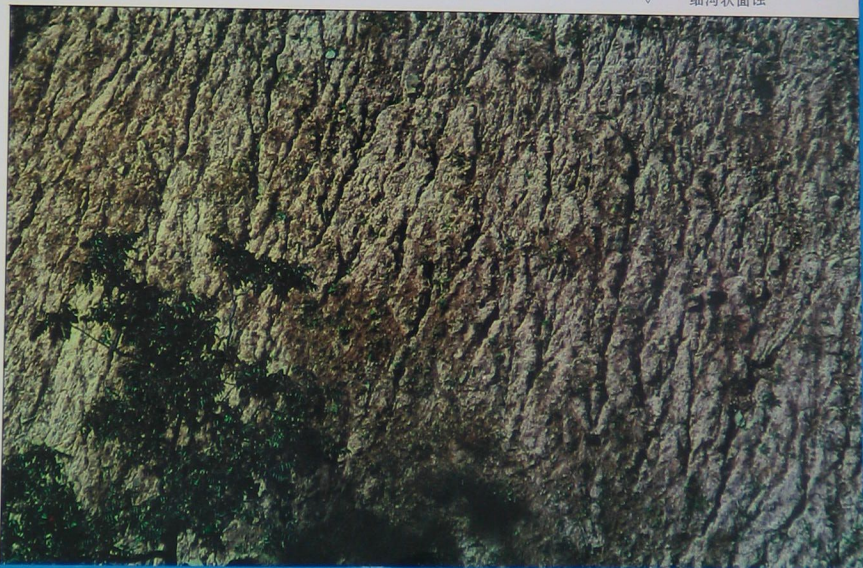
▽ 细沟状面蚀

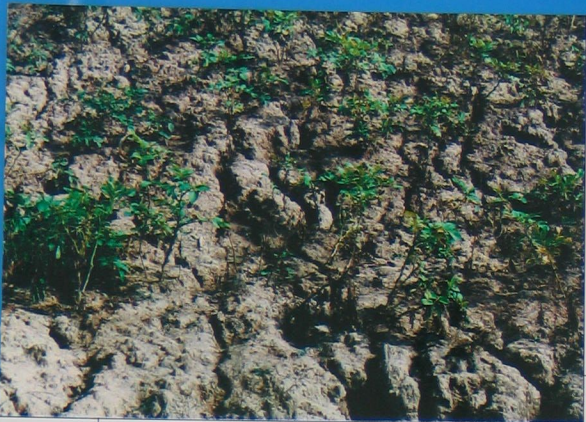
◁ 坡耕地发生的面蚀。

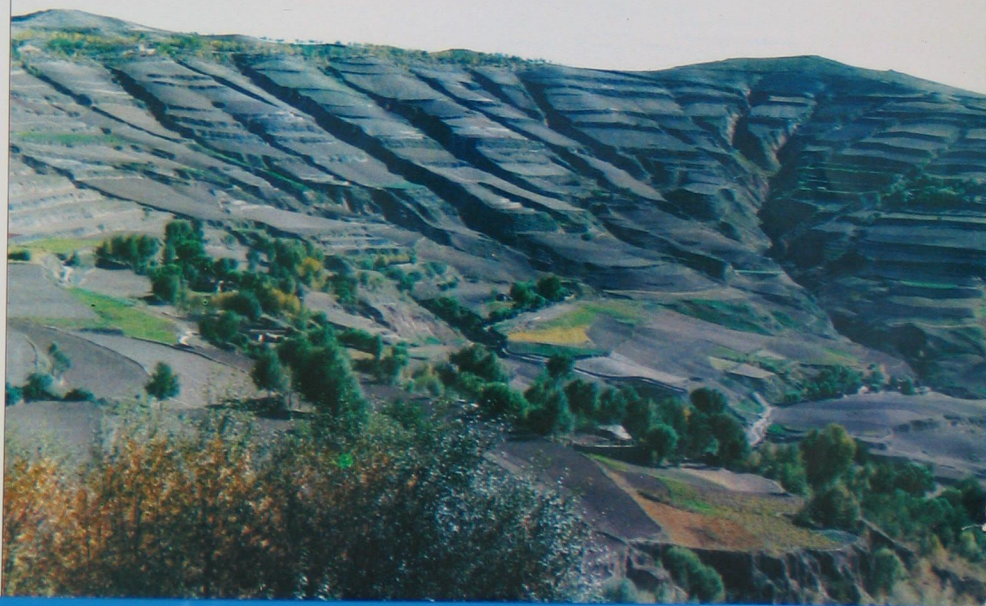
▽ 当面蚀发展到耕犁所不能平复时，即进入沟蚀阶段。

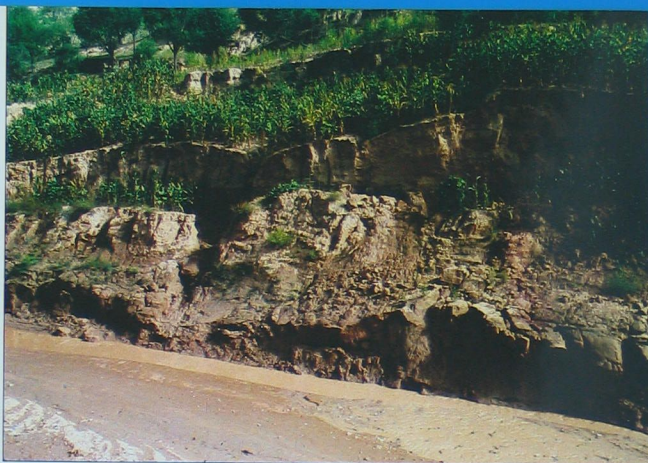
▷ 滑塌——侵蚀耕地，损害庄稼。

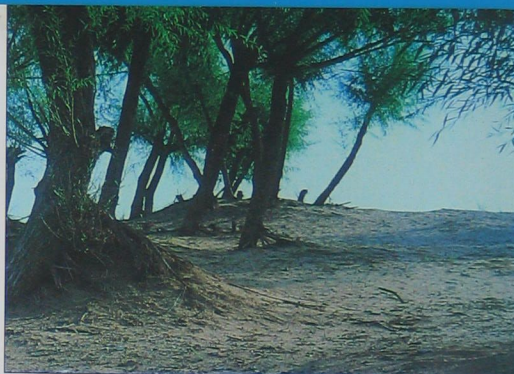
▽ 风沙移动及堆积

干燥裸露的地表常有风蚀发生，剥蚀表土，埋压耕地和水利设施，毁坏村庄和道路。

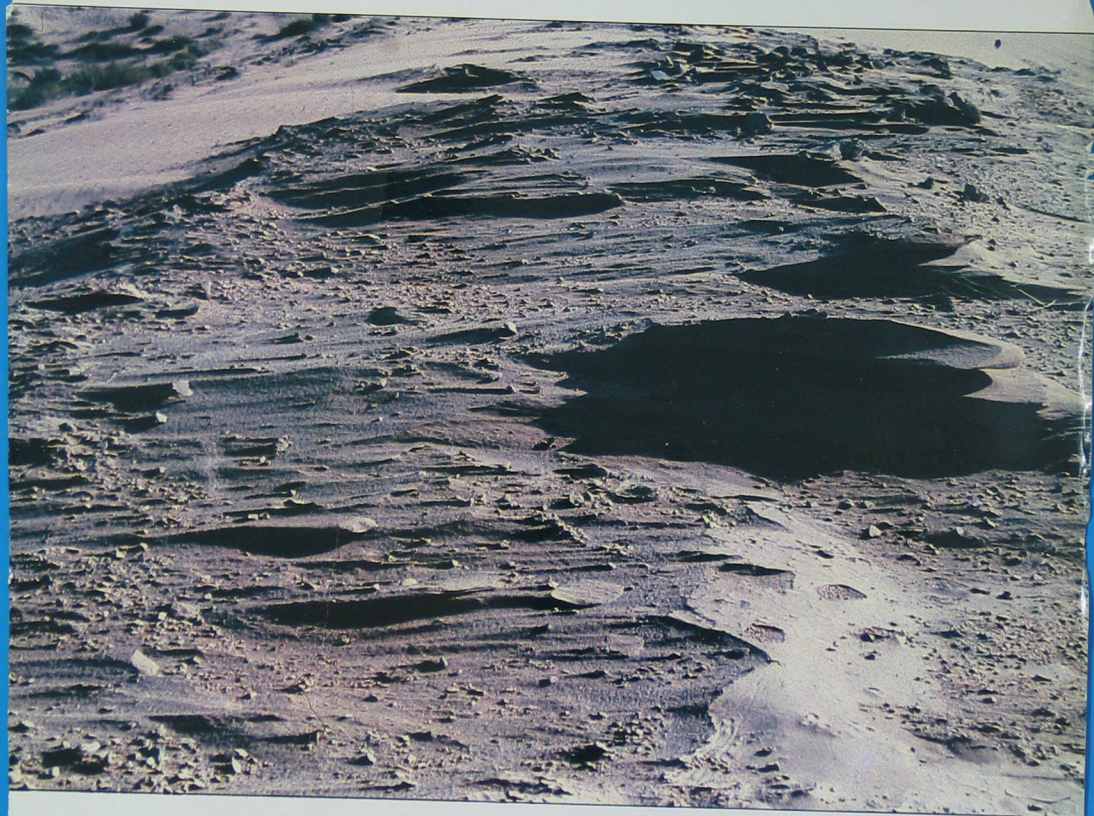
△ 风蚀地貌
