# 汽车主要零件热加工 质量检查

重庆重型汽车研究所

## 缸 套

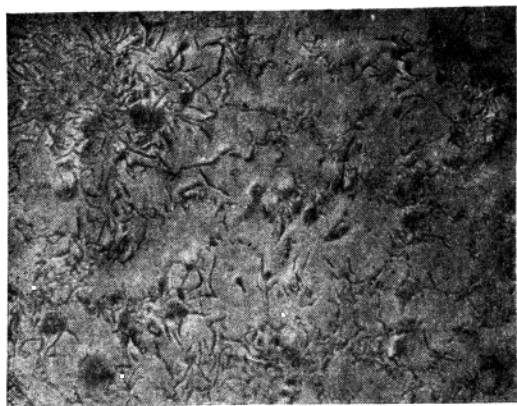
中心 未浸蚀  $\times 100$

1. 未侵蚀，放大100倍，在内壁附近石墨尺寸最大，心部和外壁石墨片尺寸减少，这种变化是由于离心浇铸而产生的，但是在内壁的石墨片尺寸是满意的，并在允许的最大尺寸之内。

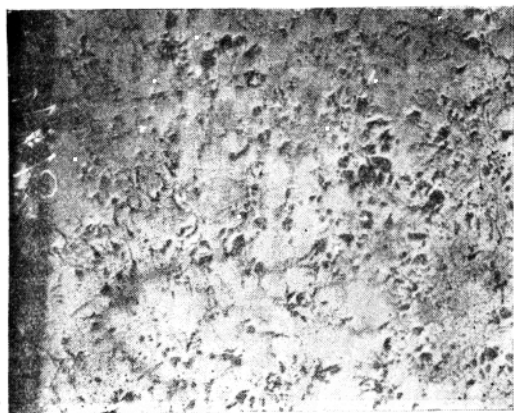
外壁 未浸蚀  $\times 100$

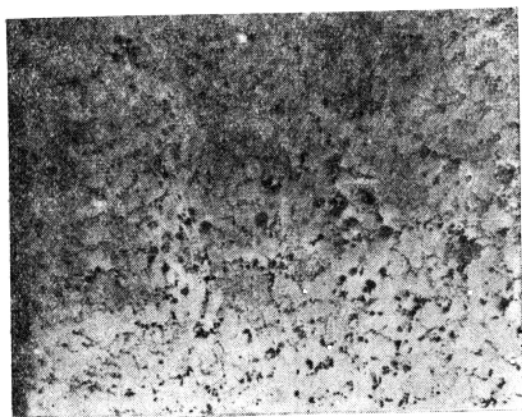
外壁

未侵蚀

×100

1. 未侵蚀，放大 100 倍，同样可以看到在内壁处的石墨片比中间和外壁要稍为粗大些，但比前述缸套（零件号 142.110）则更为精细些。
