# 北京近代建筑

中国建筑设计研究院建筑历史研究所编

## 第一部分 北京近代建筑调查报告

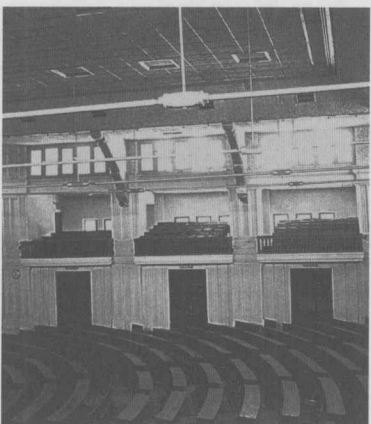
I-1-3 国会内景

国会会场是个平面方形高三层的建筑。主要入口南向，东西南三面都有狭长的门厅，穿过门厅即进入会议大厅。大厅平面矩形，东西长，南北短，主席台在北面中央，内部桌椅按扇形布置，楼下共674个座位，全部是很粗糙的木桌椅。室内墙面白灰粉刷，加壁柱为装饰。屋顶用木桁架、钢拉杆。在桁架以上另做一排采光用高窗，外观相当于三层楼房。大厅的楼上东西南三面都有座席，但与楼下严格分开。在一层南面的西端，另有小门可以上楼梯进入二层。这里可能是旁听席，共有314个座位。它的外表也很简陋，全部大青砖砌造，只有简单的线脚，没有什么装饰。

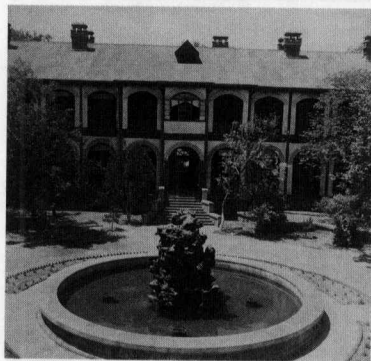
I-3-12 陆军部庭院

主楼后面有两座南北向的凹形楼和一个东西向的一字形楼，和它围合成一个狭长的庭院，庭院内部有喷水池，池中有假山，都是那时的“中西合璧”式样，实际上不伦不类，或可视为是集中西糟粕之大成。

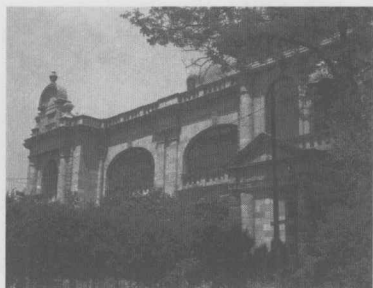
I-4-1 参谋本部外景

办公楼平面丁字形，高二层，南向，主要入口在中央，有停车廊。门厅圆形，有很考究的壁柱，门厅内为走廊及大厅，大厅高二层，两侧为大理石楼梯踏步，熟铁栏杆，大厅中间四个方柱，柱顶圆券，券顶用镶嵌玻璃天窗，采光和装饰效果颇好。由大厅再向内，即为丁字形平面的丁头部分，是个大会议室，三面开窗，北面有小休息厅。主要的办公室设在一、二层的左右翼，南面有宽阔的外廊。在建筑的中间走廊上也建有很考究的圆券。

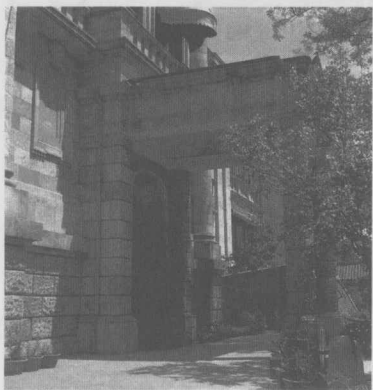
I-4-2 参谋本部门头

大门平面矩形，中央为券洞门道，两端为门房，在门洞两侧有双柱，上承檐部及狮子，形态丑恶，厥状甚怪。

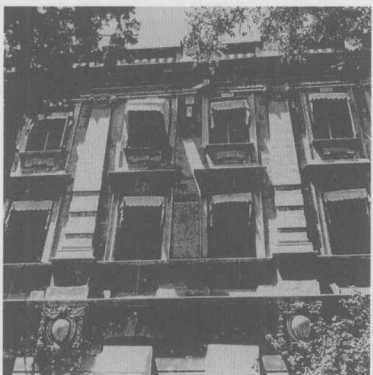
I-5-2 最高法院外观

角、两翼及背面布置民事、刑事法庭，民事庭两个，刑事庭四个。二楼中央为大厅，有天井与三楼相通，后部为大法庭。三楼主要为办公室、评议室。各法庭中设有法官席、旁听席、被告席等。法庭旁另有若干小房间如证人室等，另有小门出入。建筑外表用水泥抹面，混水墙，下层仿块石勒脚，二层以上为方形爱奥尼壁柱，上承檐部及花瓶栏杆。中央及两端三塔楼顶上做半圆拱顶。有水泥堆砌花纹线脚。室内装饰门厅有白色粉刷的塔什干式柱，一层中央大厅尽端是“正堂”和“大堂”，相当于法院院长和副院长的办公室；内室有很精致的木隔断、门、暖气片罩、镜台等装修；后面两角上的两个小法庭，平面正方形，有四根白色塔什干式内柱；室内地面用细木地板，顶棚为白灰粉刷加堆灰线脚，门窗用细木。建筑用红砖建造，楼层用钢梁，屋顶用木桁架，以进口材料为主。

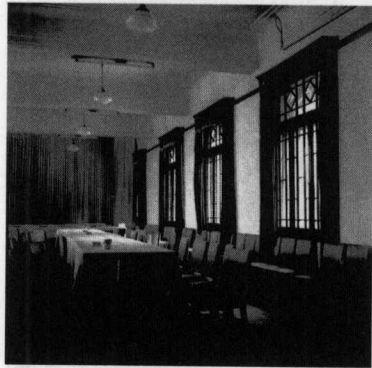
I-7-4 日伪建设总署室内

在西长安街，即原全国总工会办公楼，建于1938年，是日伪占领时期在北京建造的最大的行政办公楼。平面□形，高三层，有办公室、会议室、食堂、礼堂等。立面基本用现代式样，加中国的细部，正面做牌坊形式，并在四周加一圈“盂顶”檐，这可能是在迎合日本人的胃口了，因为日本建筑有一个时期很爱用这种手法。

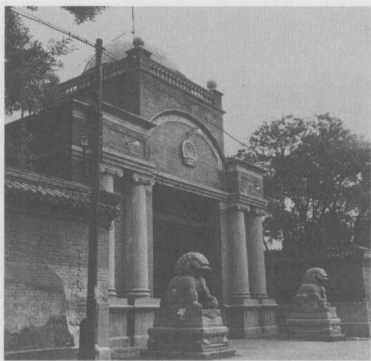
I-2-1 外交部西式大门

大门用灰砖砌造,形式很像小堡垒的门,门左右各有两根比例短粗的花岗石制爱奥尼双柱,上檐部,门上是一圈高墙,上面做圆形拱顶,给人印象很沉重牢固,基本上是德国文艺复兴的变体。

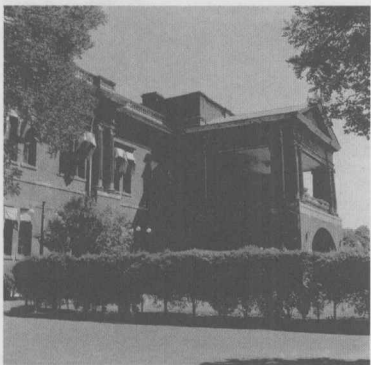
I-2-4 外交部主楼南面

建筑外表全部用清水砖墙,上层砌出爱奥尼式双柱及“檐部”,正面入口前凸出一个门廊,上层做成空廊,也用双柱,檐部上承三角山墙,总的风格像德国18至19世纪古典主义的作品。
