杜正贤 主编

# 杭州古建維修

### 一、浙江省高等法院及杭县地方法院旧址（红楼）修缮工程 /2

2006 年是“十一五”计划的开局之年。在这一年里，杭州市文物保护管理所又负责完成了三处省级文物保护单位——浙江省高等法院及杭县地方法院旧址、杭州孔庙（碑林）和求是书院的维修保护工程。在维修过程中，工程建设人员坚持以“不改变文物原状”为原则，竣工后得到了社会各界的广泛好评。

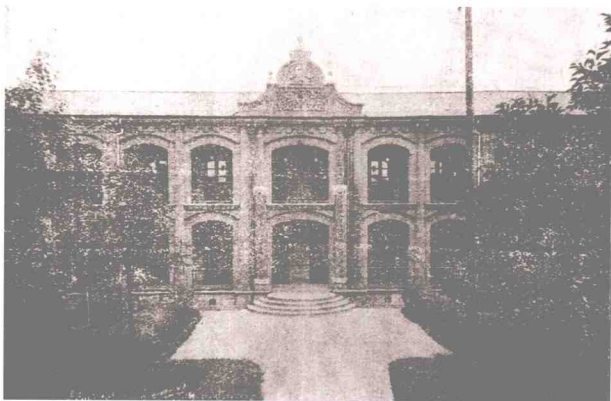
图2 “法院旧址”历史照片（二）

据摄于民国时期的照片可知，“法院旧址”建筑屋面原为四坡
