后桥双曲线伞齿轮

# 金相分析报告集

上海汽车齿轮厂

一九七三年十二月

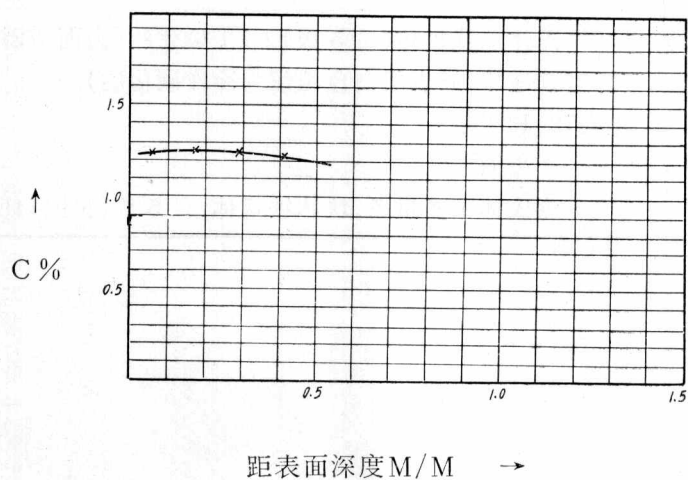
## 道奇T—214被动螺伞齿轮剥层分析

| 层 次 | 1 | 2 | 3 | 4 |
| 厚 度 | 0.12 | 0.12 | 0.12 | 0.12 |
| 含 碳 量 | 1.23 | 1.25 | 1.24 | 1.20 |
