工程结构 鉴定与加固改造

第六届全国建筑物鉴定
与加固改造学术会议论文集

上海展览中心结构抗震鉴定

提 要 对上海展览中心结构抗震鉴定情况进行了介绍。并对上海展览中心作为保护性建筑的结构形式和结构现状作了介绍。

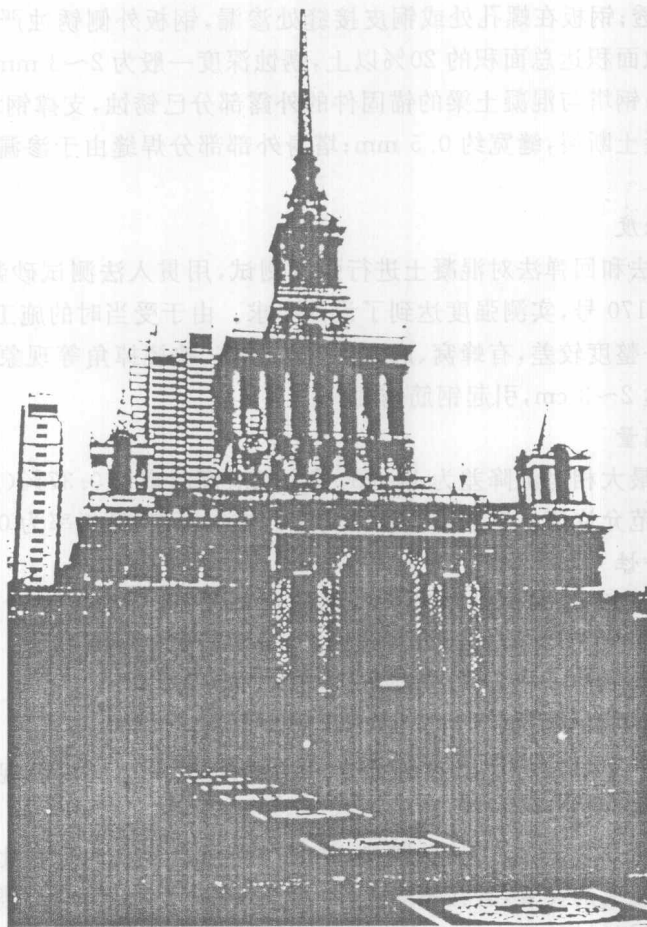
图2 中央大厅外观

该大楼建于1955年，由于使用年代较久，结构损坏较为严重，基础发生了不均匀沉降，房屋变形、倾斜，局部受力构件(包括墙、柱、梁、楼板)出现明显的受力裂缝，屋面、外墙渗水，影响了结构的安全性和耐久性，并影响了房屋的正常使用。钢塔上的重要连接构件和焊缝多处严重锈蚀，存在安全隐患(见图2)。

(6) 由于钢塔在风载作用下的强度和刚度都不够,且锈蚀严重,加固比较困难,建议拆除重建。
