# 零件损坏的鉴定

机修技术丛书

# 第八章 减摩轴承

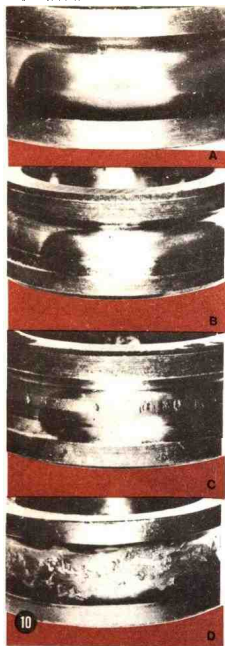
另一种表面损伤的形式按其进展过程示于图 10 中的 A、B、C 和 D。最初可以看得出的损伤征状通常表现为表面细微的粗糙化,以后从细裂缝开始剥落。
