# 建(构)筑物抗震技术措施

● 乔双旺 王爱兰 编

农村及小城镇  
建(构)筑物抗震技术措施

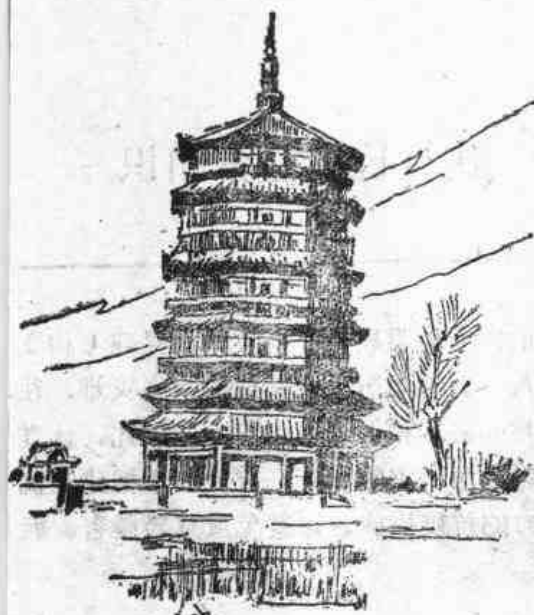
图 1—1 应县释迦木塔

我国有许多古代建筑物，虽历经千年风雨的剥蚀，遇过多次强烈地震的袭击，但至今仍巍然屹立。山西省应县佛宫寺释迦木塔，建于辽清宁二年（公元一〇五六年），塔平面八角形，实为九层。底径三十米，总高六十七点一三米。是国内现存最古老最高大的木结构塔式建筑。设计合理，结构

牢固，“塔历屡震，而屹然壁立”（见图1—1）。山西省运城县

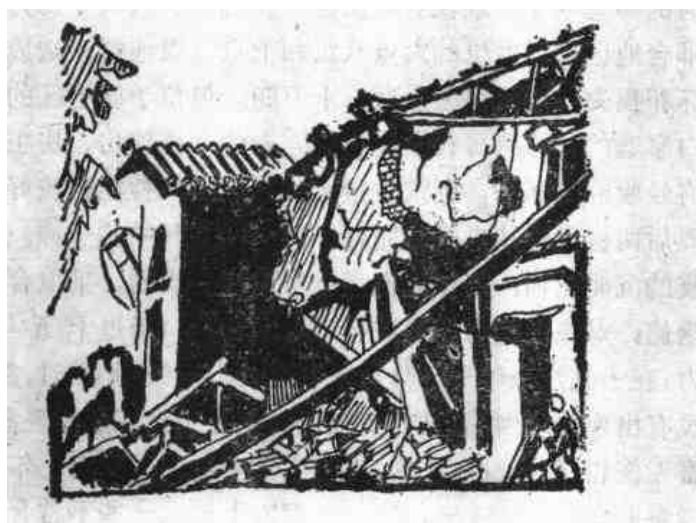
图 1—5 峨山县医院门诊楼倒塌

医院门诊楼，是一栋砖墙承重房屋，木屋架二层楼，人工填土地基，由于夯填不密实，软硬不均，施工质量比较差，结果遭到严重破坏和倒塌（见图1—5），与此相反，建水县

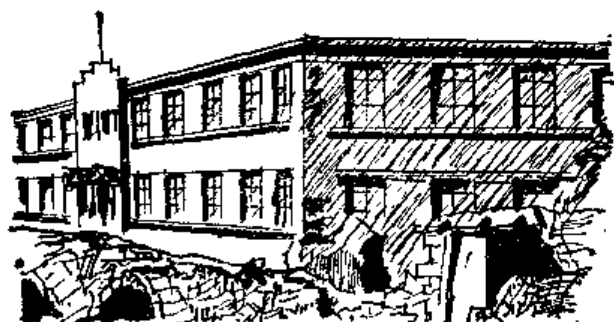
图1—6 曲江糖厂宿舍楼破坏轻微

曲江糖厂宿舍楼,由于是混合结构,砖墙承重,现浇钢筋混凝土屋盖和楼板。结构整体刚度较好,砂卵石地基,体型简单,抗震性能比较好,位于十度区而破坏轻微(见图1—6)。一九七六年七月河北省唐山—丰南一带发生了七点八级地震,震中烈度十一度,火车站附近建(构)筑物破坏倒
