# 特殊钢金相图谱

姜锡山 著

# 第1章 特殊钢钢坯表面缺陷图谱

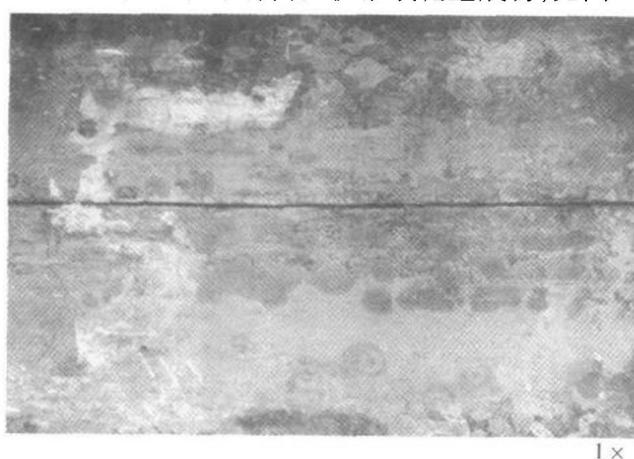
图1-1 45钢纵向应力裂纹宏观形态

也称顺裂,是指在钢坯表面中心部位通长大裂纹,见图1-1;有的成为裂口,宽度可达几毫米,见图1-2;深度为几毫米到几十毫米,见图1-3,属于报废性表面缺陷,产生于45钢、40Cr、35CrMo等亚共析钢或马氏体、半马氏体钢。金相观察发现在裂纹两侧有明显的脱碳现象,见图1-4;还观察到在纵向应力裂纹的支裂纹中有高温扩散氧化生成物,见图1-

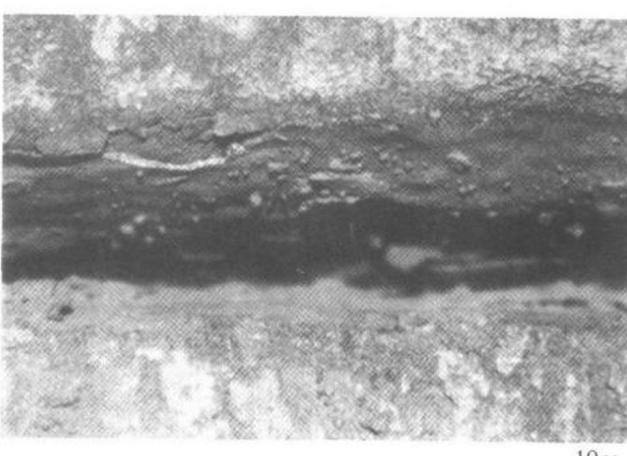
图1-2 35CrMo钢纵向应力裂纹局部放大像

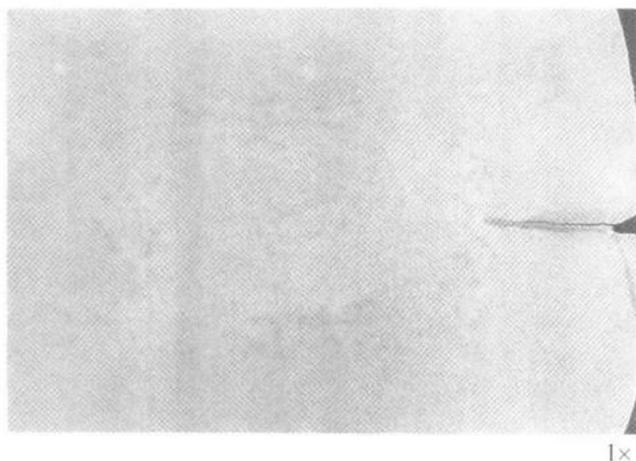
图 1-3 45 钢纵向应力裂纹横剖面酸浸低倍形貌

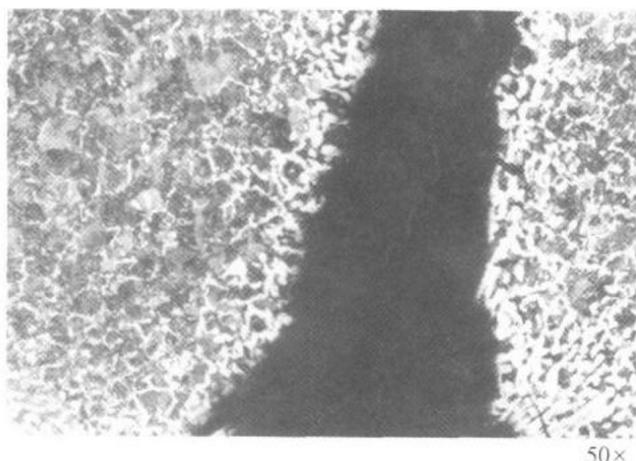
图 1-4 40Cr 钢坯纵向应力裂纹开口处金相组织, 基本可见封闭的铁素体网, 裂纹附近(白色区)有明显脱碳现象

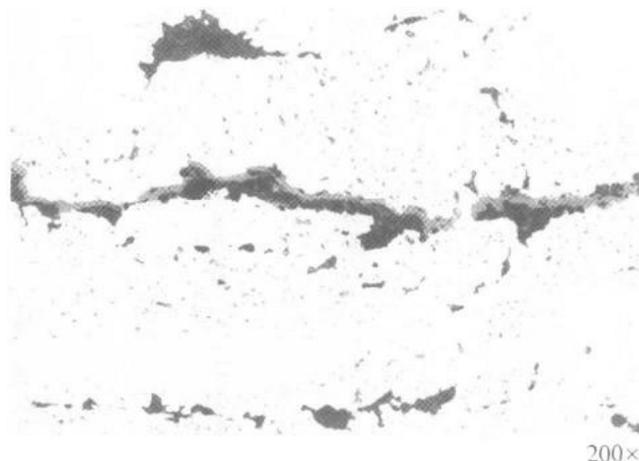
图 1-5 35CrMo 钢坯纵向应力裂纹支裂纹中的高温扩散氧化生成物、暗黑色为硅酸盐、灰色为氧化铁、细颗粒为  $\text{SiO}_2$

5。扫描电镜断口观察到在钢坯顺裂开口附近分布着大量高温氧化生成物和由高温氧化铁素体形成的韧窝,见图1-6。

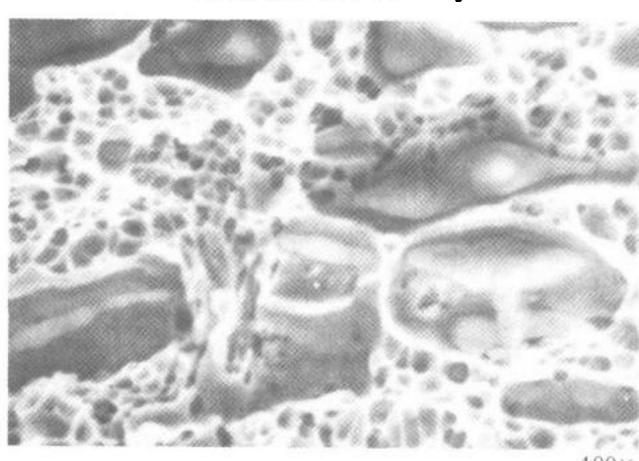
图 1-6 纵向应力裂纹断口扫描电镜观察图像, 白色韧窝区为高温氧化铁素体, 在大韧窝中有高温氧化生成物

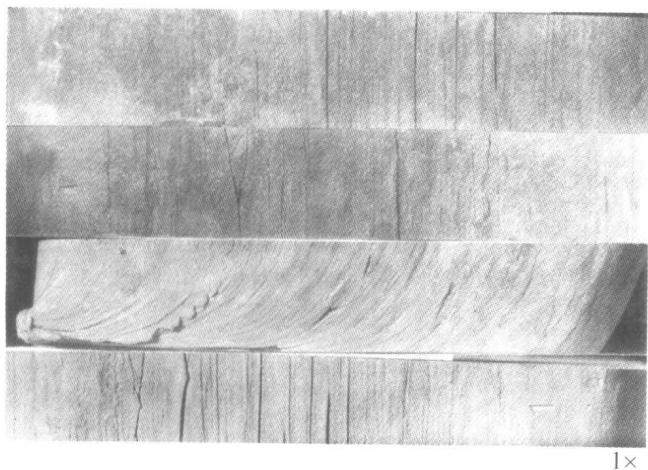
图 1-7 钢坯表面发裂的宏观形态

发裂, 也称发纹, 是沿钢坯或钢材的加工方向呈现的类似头发丝粗细的裂纹, 见图 1-7。在钢坯表面缺陷中, 发裂是最容易出现、数量最大的一种缺陷。发裂有深有浅, 在酸浸低倍试样上可以测量发裂的深度, 浅的不到 1mm, 深的可达 10mm, 见图 1-8、图 1-9、图 1-10、图 1-11。钢锭的表面气孔、皮下气泡、表面夹杂(渣)、表面网状裂纹、表面麻坑、皮下夹杂(渣)等都可能产生发裂。金相与扫描电镜观察与研究发现, 钢坯皮下气泡(见图 1-12)轧制后, 皮下气泡已经变成发裂, 但在裂纹附近有一弧形白色的高温氧化铁素体气泡发裂已与钢坯表面相通。有的气泡在钢坯的浅表面, 并不与钢坯表面相通, 见图 1-13、图 1-14。在皮下气泡发裂的前端有大量夹杂物和高温扩散氧化生

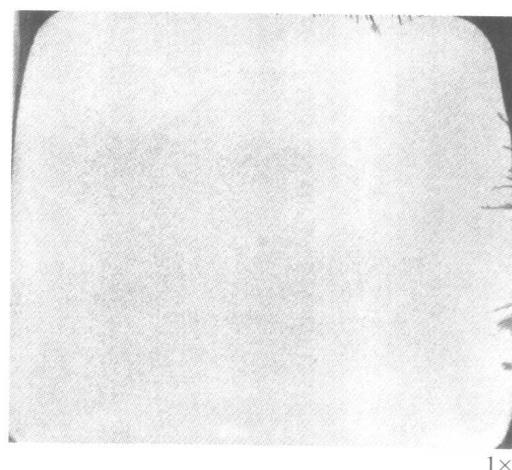
图 1-9 钢坯表面发裂横向剖面低倍酸浸形态

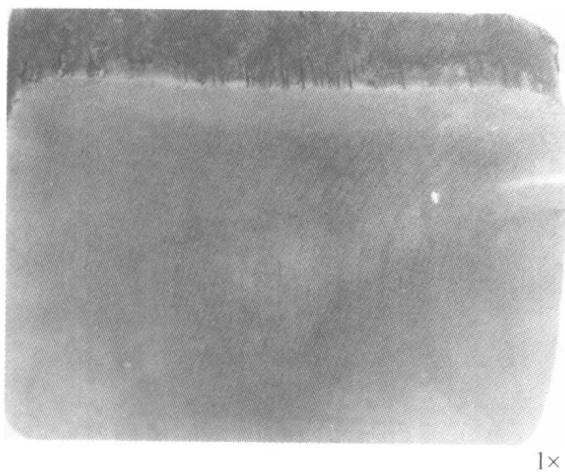
图 1-8 钢坯表面发裂横向剖面低倍酸浸形态

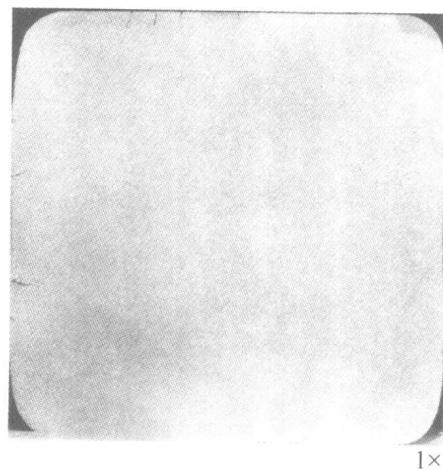
图 1-10 60Si2Mn 钢坯皮下气泡产生的细密短浅型发裂

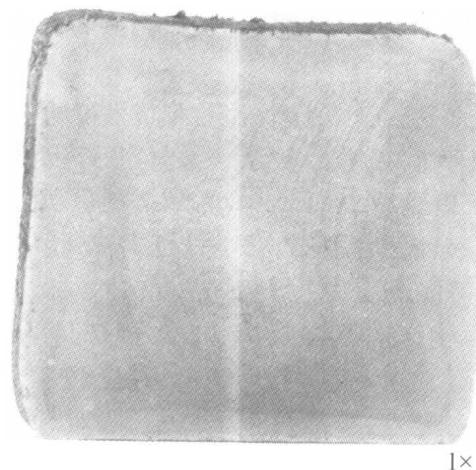
图 1-11 60Si2Mn 钢坯皮下气泡发裂形态

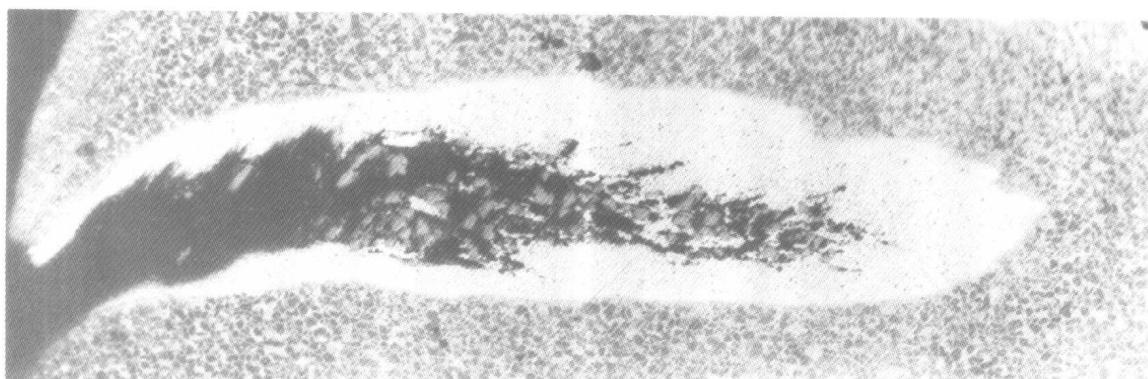
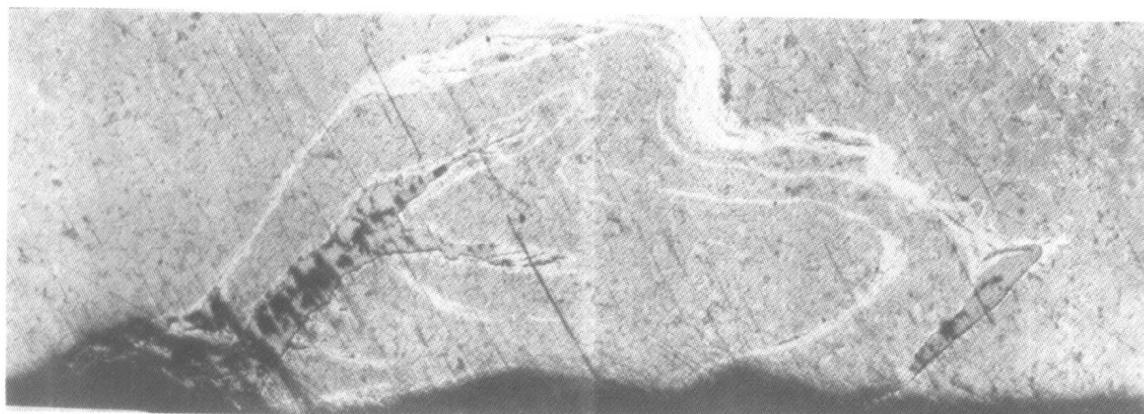
图 1-12 20CrMnTi 圆钢与表面相通的两个皮下气泡金相  
形态,弧形白色区为高温氧化铁素体

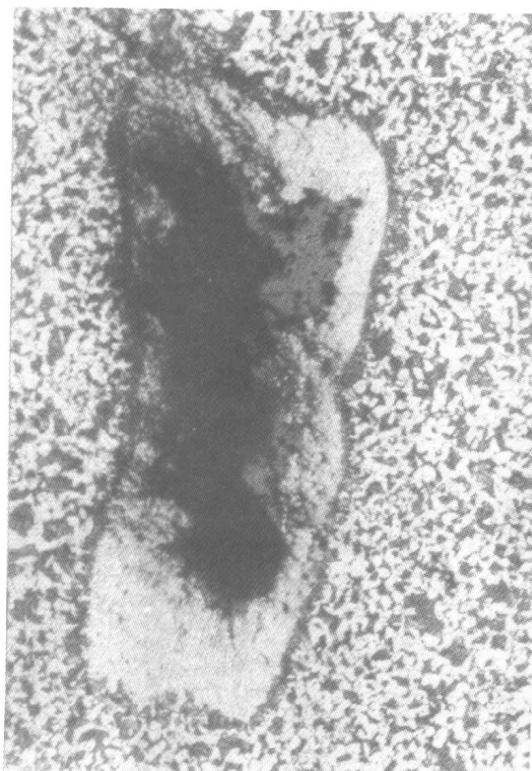
图 1-13 35Mn2 钢坯皮下气泡高倍形态

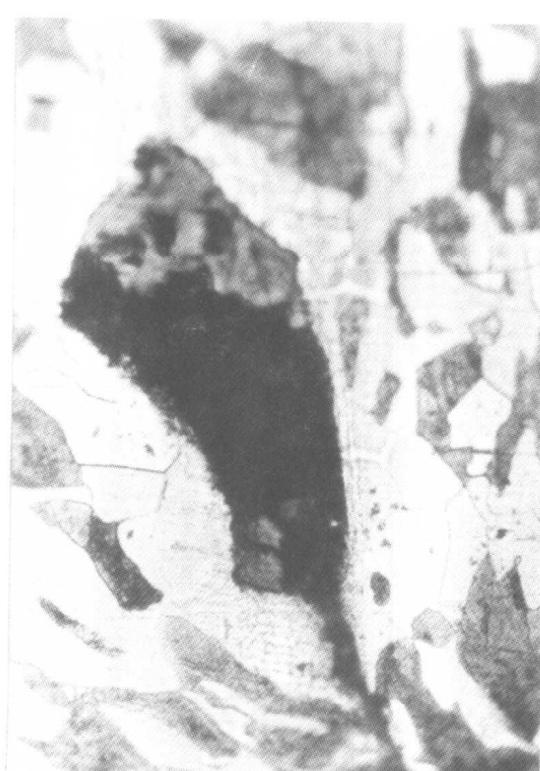
图 1-14 20CrMnTi 圆钢与表面相通的皮下气泡

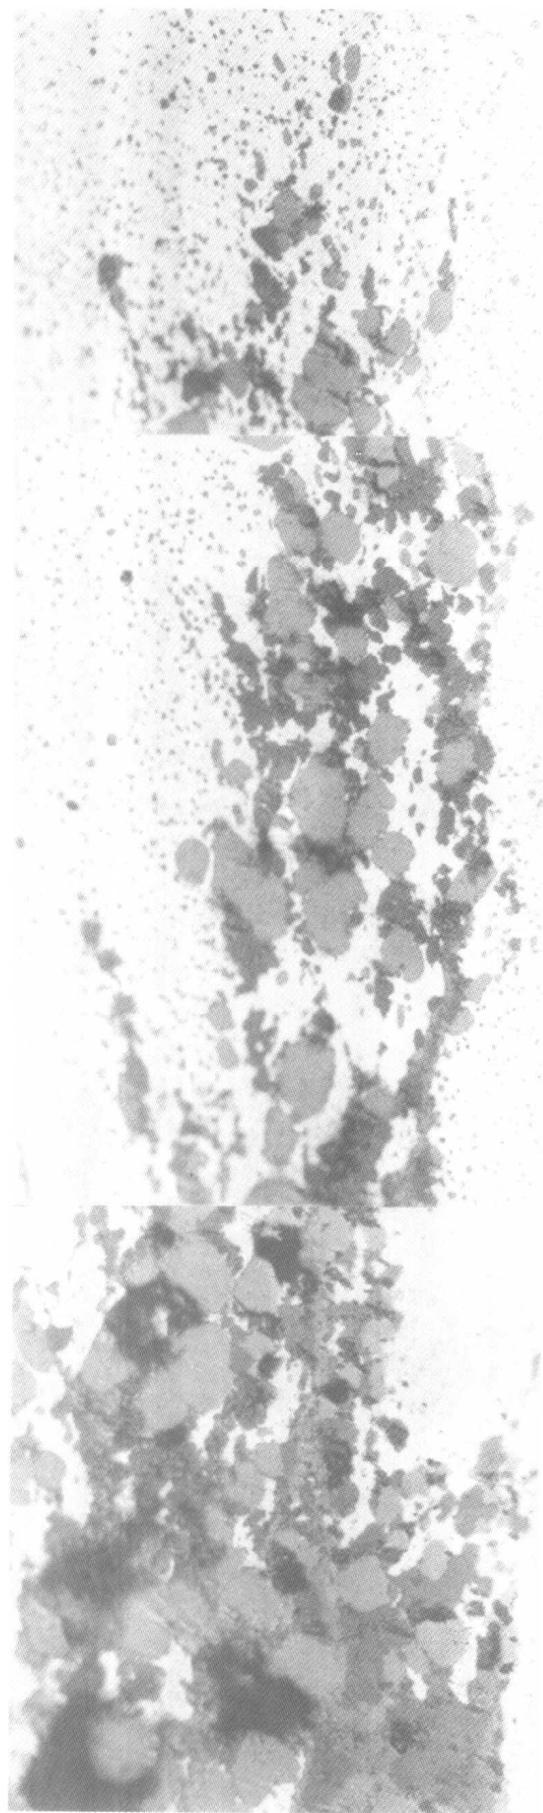
图 1-15 20CrMnTi 圆钢一个裸露的、完整的皮下气泡中的大量高温扩散氧化生成物

成物, 见图 1-15, 这些特征是鉴定气泡发裂的依据。扫描电镜观察发现, 在钢坯的浅表面有呈链状或条状分布的硅酸盐和  $\text{Al}_2\text{O}_3$  条带, 见图 1-16, 也是形成发裂的主要原因。由于脱氧不好, 或脱氧产物不能很好上浮, 这些夹杂物留在钢中, 加工后沿加工方向呈现出细小裂纹。组织应力对产生发裂有一定影响, 组织应力较大的马氏体钢的发纹比较严重。

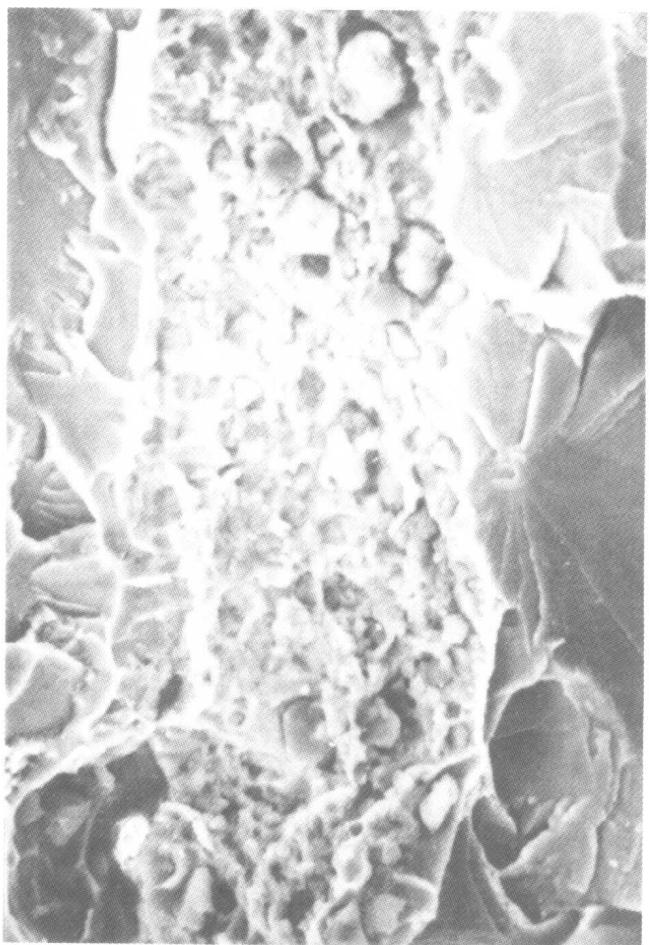
图 1-16 钢坯浅表面的呈链状分布的夹杂物条带

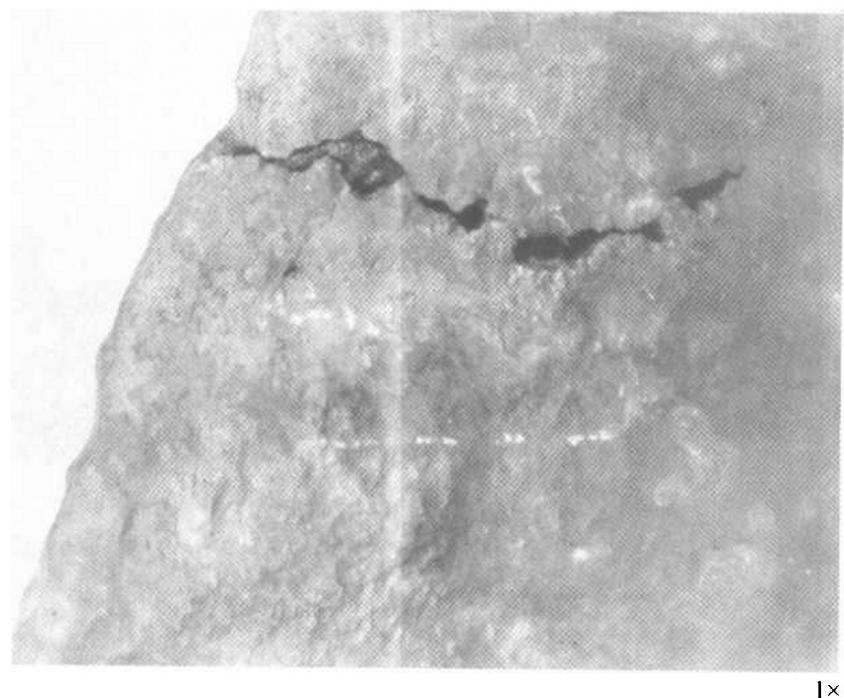
图 1-17 GCr15 钢锭内部严重过烧, 表面出现粗大裂纹

钢锭内部过烧主要是因在氧化性气氛的加热炉中加热的温度过高,或在高温下保温时间过长造成的。钢锭内部过烧后,除了晶粒长大之外,炉气中的氧气或其他氧化性气体向晶粒间扩散,使铁、碳及硫等氧化,结果在锭身表面产生粗大相互平行的横向裂纹,见图 1-17、图 1-18,严重时在裂纹处有大量熔

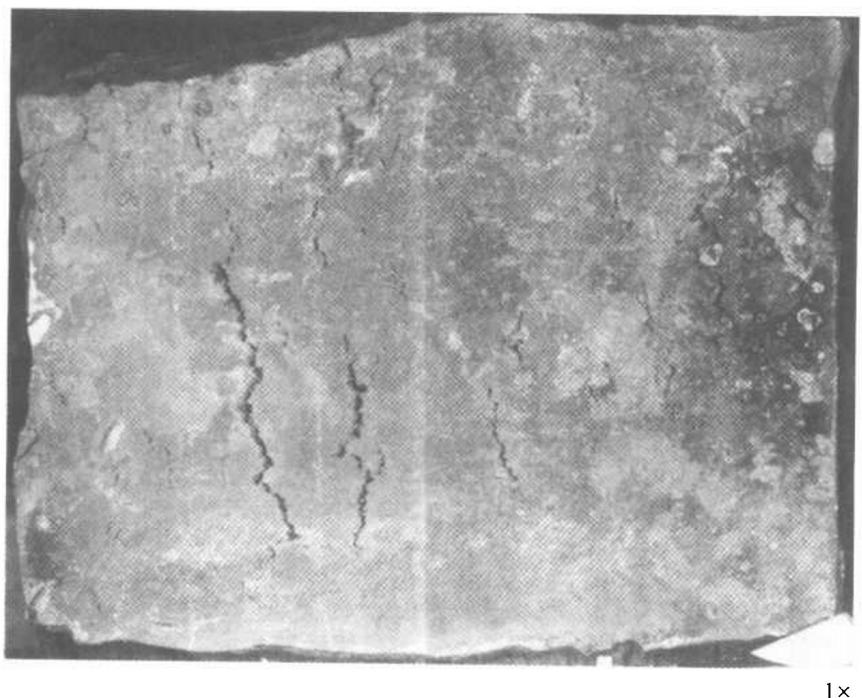
图 1-18 钢锭内部过烧在表面产生的粗大横向裂纹
