# 零件损坏的鉴定

机修技术丛书

# 第九章 皮带和链条

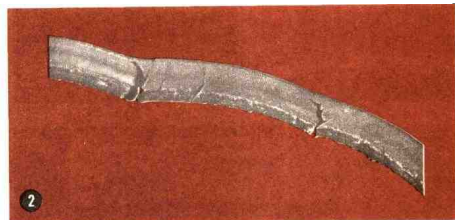
（图1）皮带底部有过多的横裂口，而侧面没有或几乎没有磨损。上述情况只有出现在极短的时间内才

算是有缺陷的皮带。如果皮带是在轻载荷下运转了长时期后才出现上述情况，这是正常的损坏。

这种缺陷的起因常常是由于皮带打滑，造成热量积累使皮带逐渐硬化，或者是因为皮带在太小的皮带轮上作业造成的（图2）。如果皮带已经使用了长时间，这种失效也是正常的。

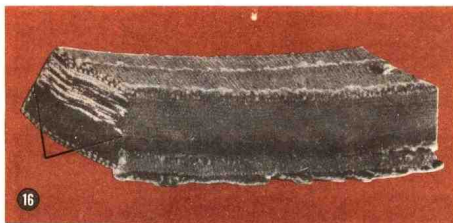
图 15 中皮带肩部和下角上极度磨损的式样表明皮带是和什么障碍物发生过摩擦。

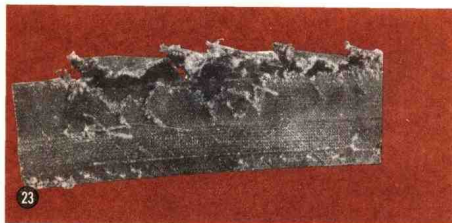
图 23 所示皮带说明一些外来物体进入皮带轮,嚼磨皮带的外层,并使皮带在皮带轮槽中翻转。皮带的下部的磨损表明皮带曾经以翻转状态在皮带轮中运行。这种拐折式的切口可能是在皮带翻转时发生的。

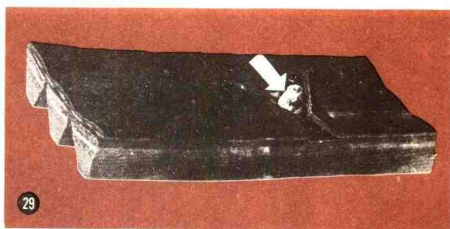
绑带中的洞和泡  
在三角皮带之间积聚脏物和外来物质造成如图 29 所示的损伤。
