預应力鋼筋混凝土桥的受力分析

本書系根據蘇聯汽車運輸與公路部全蘇道路科學研究院的研究結果編成的。書中不僅指出了預應力鋼筋混凝土橋由於設計與施工不良而造成的各項缺點，而且還提出了減少或消除這些缺點的具體意見。本書可供橋梁設計與施工人員參考。

預应力上部構造的主要缺点

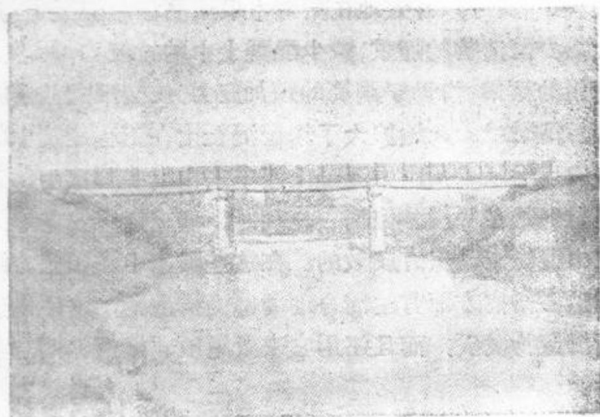
圖1 上部構造为12.0公尺的梁式桥

在苏联預应力混凝土获得了广泛的采用。在公路桥梁建筑中，从1949年起就开始采用預应力混凝土結構。目前由預应力混凝土建成而已通車的公路桥与跨綫桥有18座，共有82个上部構造，全長約2000延長公尺，其中74个上部構造是梁式的，8个上部構造是悬臂式的。梁式桥的淨跨为12.0~30.0公尺（如图1与图2），而悬臂式桥的淨跨則为15.0~50.0公尺（如图3与图4）。

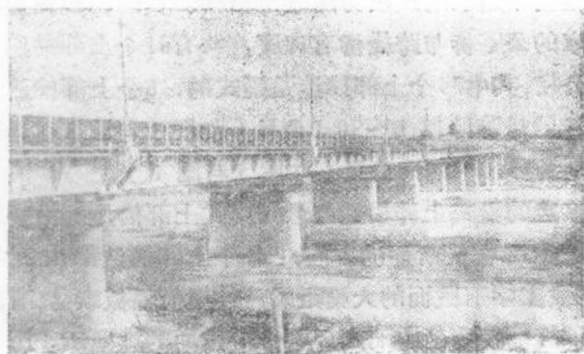
圖2 跨徑为30公尺的多孔梁式桥

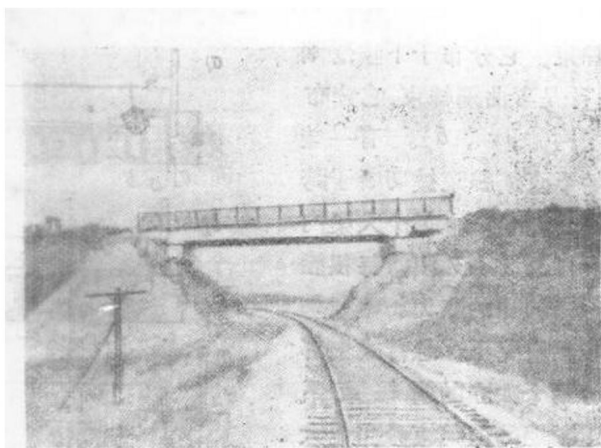
圖3 双懸臂上部構造跨綫桥計算跨徑 $L_p = 4 + 20 + 4$ 公尺

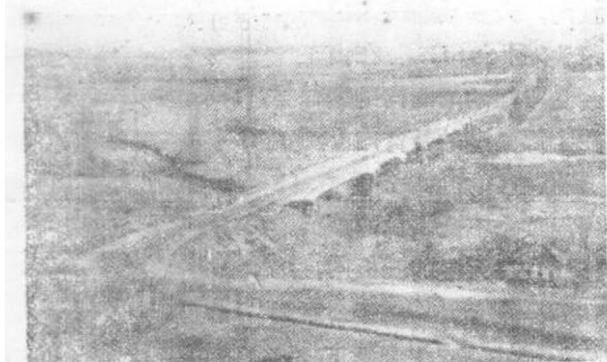
圖4 双懸臂上部構造萨拉河桥浮跨

$$L_0 = 9.5 + 33.0 + 9.5 \text{公尺和} 16.5 + 53.2 + 16.5 \text{公尺}$$

有8个上部構造是就地灌注的，其中有5个原先是設計成裝配式的，但因施工条件改变而改为就地灌注。有一个構造物，（苏拉河桥）是照就地灌注設計与施工的。这个構造物有三个双悬臂式箱形截面的上部構造：其中两个上部構造的計算跨徑是 $L_p=9.5+33.0+9.5$ 公尺，一个是 $L_p=16.5+53.2+16.5$ 公尺。这些上部構造的結構，將在下面作詳細的介紹。

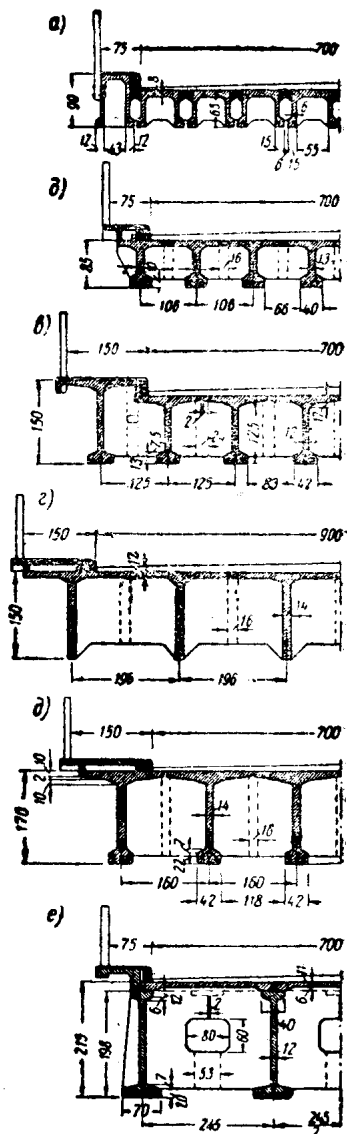
圖 5 裝配式上部構造橫截面，淨跨為：
 a-12.0 公尺；б-18.0 公尺；
 в和г-20.0 公尺；д和е-30.0 公尺。

极大多数的梁式上部構造与悬臂梁式上部構造都沿桥的寬度作成裝配式块件。在橫断面的方向，每个上部構造都由独立的Π字形、T字形或工字形截面的大梁組成，并用橫隔板联結，有时用形成桥面板的擱板来联結。裝配式公路桥橫截面的类型示于图5。上部構造橫截面上的大梁数目視淨跨的大小而定，淨跨12.0公尺时由

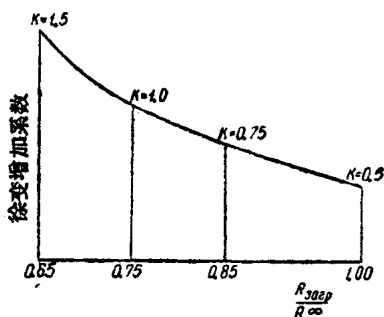
圖7是在德國用來決定混凝土最終徐變數值與混凝土受壓時強度的關係圖。由此圖看出，混凝土受力時強度僅僅減少35%，徐變就增加2倍

圖7 最終徐變數值與混凝土受壓時強度的關係圖

混凝土的徐變與受應力大小的關係表現得如此明顯，近來把混凝土的非彈性變形分成兩部分——徐變與塑性變形。混凝土受壓未超過其極限強度的40~50%在非彈性變形時的逐漸減縮稱為徐變，它與混凝土中應力的重行分布，傳遞一部分應力於組成混凝土的膠體、結晶結合物與填充料有關。塑性變形出現在混凝土受高應力而接近於其極限應力時，混凝土結合間重行分布應力而部分水泥結構已被破壞，沿立體移動，並出現毛細裂紋。以其大小來

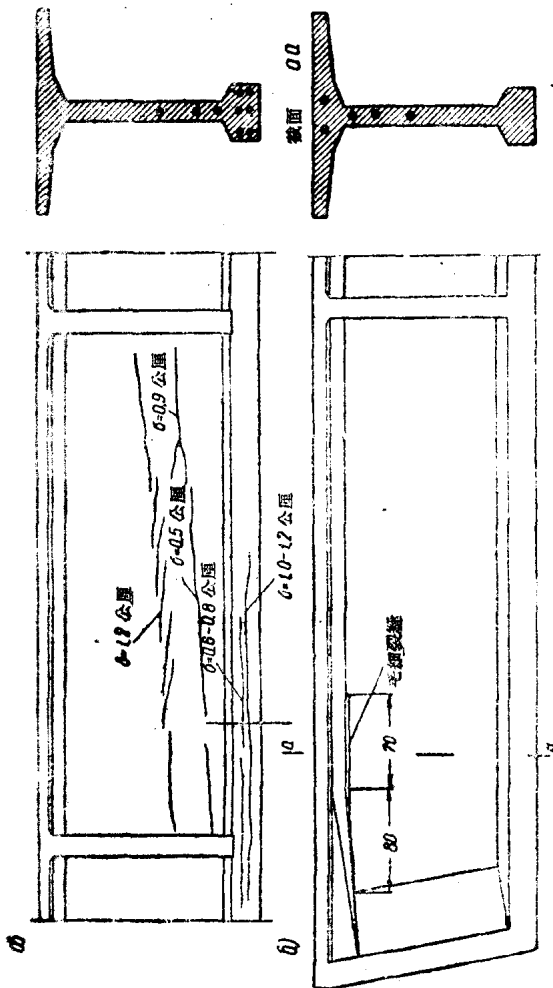
在多數的簡支梁上部構造中，僅在 T 形梁下弦的混凝土上有裂縫，這些裂縫通常分布在 T 形梁下弦旁側表面上，在底面上則較少見，而在下弦的斜面上更少出現裂縫（圖 8, a）。必須指出，T 形梁下弦底面裂縫絕大多數是沿着靠邊的鋼絲束出現的，沿着中心鋼絲束的縱向裂縫還未見過。

懸臂上部構造不僅沿着下面的鋼絲束有裂縫，而且還沿着分布在腹板內的鋼絲束，或者是分布在橋面板內的鋼絲束也有裂縫（圖 8, b）。

圖 8 沿鋼線束分布的裂縫

必須說明的是，沿着鋼絲束的裂縫，从外表上看不象扁豆形，而是断断續續分开的。这种裂縫与某一座桥由于鉄皮管內灌注的灰漿受冻而产生的裂縫不同，此处（灌漿受冻的地方）除裂縫外，混凝土还有蜂窝。在沿鋼絲束有裂縫的大梁上，沒有任何蜂窝，裂縫的端点很尖，对于这种裂縫就使混凝土发生断裂。在一些有裂縫的大梁腹板上，力的作用对裂縫表現得很清楚。正如图8, a所示，裂縫并不是簡單地沿着鋼絲束进行，而是毗連着受切应力的影响而形成相互交叉的裂縫系統，这种裂縫由鋼絲束轉向主拉应力的方向进行。

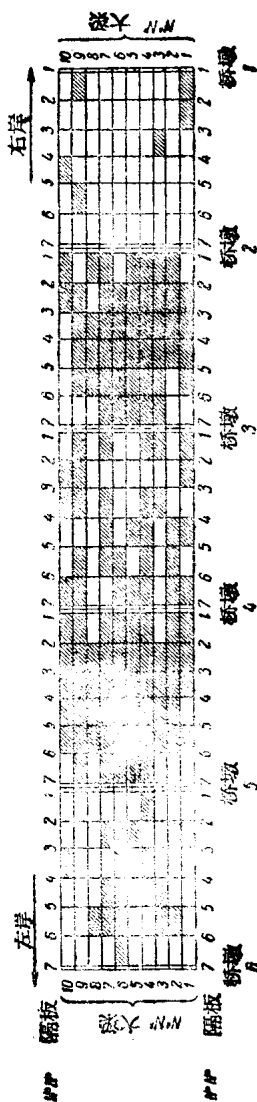
裂縫沿跨構分布的規律還未發現。在大梁的中部與大梁靠近墩台的部分，同樣常見到裂縫（圖 9）。裂縫的長度由 50~60 公分到几公尺。有這樣的情況，裂縫沿鋼絲束斷斷續續地延伸于全部大梁上。最常見的裂縫開始于灌漿用的鐵皮支管處，而此處的裂縫通常也最大。在有兩個“串聯”結構的大梁中，32 個塊件，15 個有縱向裂縫。與其他橋梁不同的地方是所有裂縫都分布在 T 形梁的下弦，並開始于用灰漿填塞的塊件接縫處。這點可以證明，沿橋長用塊件聯結的大梁，其裂縫是在施工時形成的，施工人員也能記實這點。其

圖9 巴拉克列依加河桥的上部構造縱向裂縫分布圖，用筆畫過的節間有裂縫
