Bridge Inspection, Evaluation and Strengthening Technology

# 桥梁检测评定与加固技术

魏 洋  
端茂军 主编  
李国芬

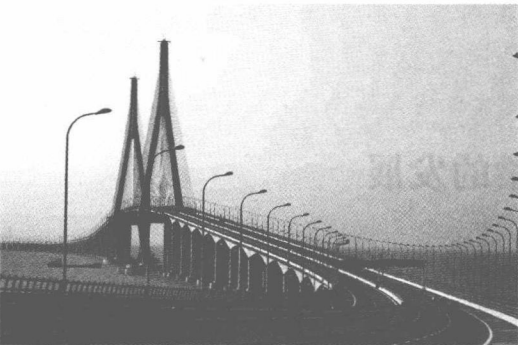
图 1-2 杭州湾跨海大桥

杭州湾跨海大桥北起浙江省嘉兴市海盐郑家埭,南至宁波市慈溪水路湾(图 1-2),大桥全长 36km,其中桥长 35.7km,双向六车道,成为目前世界上最长的跨海大桥和世界第三长的桥梁。大桥建设首次引入景观设计概念,借助“长桥卧波”的美学理念,呈现 S 形曲线,具有较高的观赏性和游览性。其主要技术难点与技术创新包括:

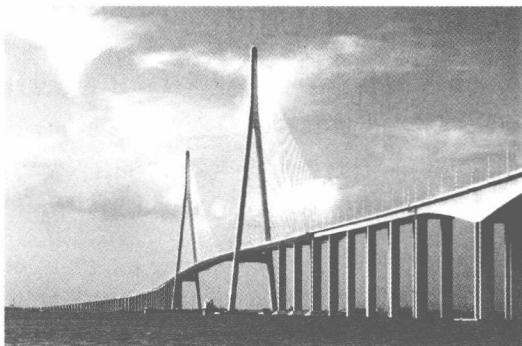
图 1-3 苏通大桥

苏通大桥位于江苏省东南部,连接南通和苏州两市,全长 34.2km。该工程于 2003 年 6 月 27 日开工,2008 年 6 月 30 日建成通车(图 1-3)。苏通大桥主桥采用双塔双索面钢箱梁斜拉桥,斜拉桥主孔跨度 1 088m,居世界第二;主塔高度 300.4m,居世界第二;斜拉索长度 577m,居世界第一;群桩基础平面尺寸 113.75m × 48.1m,居世界第一。其主要技术难点与技术创新包括:

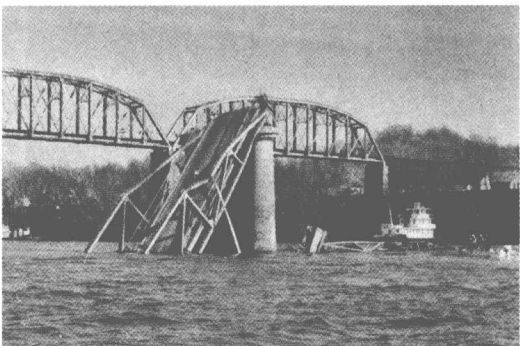
图 1-6 Silver Bridge 垮塌事故

事故发生过程: Silver 大桥位于美国俄亥俄河上,连接着俄亥俄州与西弗吉尼亚州,采用“眼杆”型设计方案(图 1-6)。所谓“眼杆”型,是把桥梁设计成自行车链条的样式,中间交织连接并固定在支撑塔上,而两端则被牢牢钉死在两个桥台上。1967 年 12 月 15 日,正值下班高峰期,圣诞购物和下班的人们挤满了这座桥,悲剧就在这时发生了:短短 1min 内,桥梁就彻底垮塌了,垮塌事故直接导致 50 余辆汽车坠入俄亥俄河中,46 人丧生。

事故调查分析:据有关研究分析,造成该起事故的直接原因是眼杆的疲劳断裂。另外,链条与桥塔之间的不合理关系,也是导致灾难发生的原因之一。

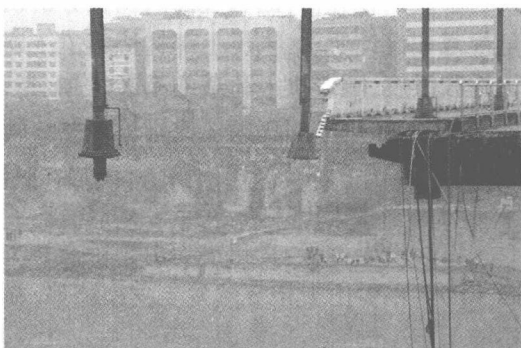
图 1-7 宜宾小南门大桥垮塌事故

事故发生过程:宜宾小南门大桥主桥是中承式钢筋混凝土肋拱桥,矢跨比 1/5,是当时国内跨径最大的钢筋混凝土拱桥,中部 180m 范围为钢筋混凝土连续桥面(图 1-7)。2001 年 11 月 7 日凌晨 4 点,从四川南部宜宾进入云南的咽喉要道宜宾小南门大桥发生吊杆及桥面垮塌

事故,大桥两端同时塌陷,造成交通中断。事故使连接拱体和桥面预制板的4对8根钢吊杆断裂,北端长约10m、南端长约20m的桥面预制板发生垮塌,两边的断裂处都是在主桥与引桥的接合点。

事故调查分析:据有关部门调查分析认为,该桥梁垮塌的直接原因是吊杆的复杂受力,桥面体系依靠吊杆悬挂于拱肋之上,而桥梁伸缩缝的存在,使吊杆在承受拉应力的同时,随“飘浮式”结构的“晃动”承受较复杂的额外应力,复杂的受力状态造成吊杆断裂,一侧垮塌后,桥面的支撑状态发生变化,造成另一侧也垮塌。

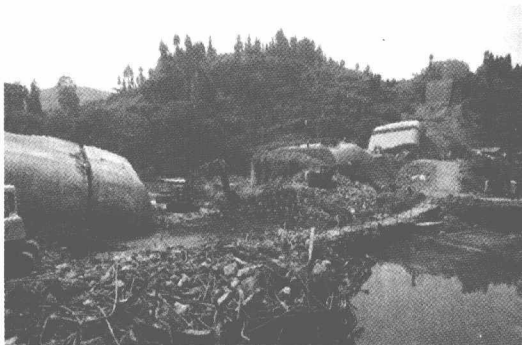
图 1-9 湖南堤溪沅江大桥垮塌事故

事故发生过程:湖南堤溪沱江大桥位于湖南省凤凰县,大桥全长328.45m,桥面宽度13m,桥型为4孔65m跨径等截面悬链线空腹式无铰石拱桥,且为连拱石拱桥(图1-9),大桥桥墩高33m。在施工过程中,随着拱上荷载的不断增大,1号孔主拱圈受力最大的多个断面接近或达到极限强度,出现了开裂、掉渣,接着落下石块。在最先被完全破坏的0号桥台侧的2号腹拱下方,主拱断面裂缝扩大下沉,下沉量最大的断面右侧拱段(靠1号墩侧)带着2号横墙向0号台侧倾倒,通过2号腹拱挤压1号腹拱。1号腹拱为三铰拱,因其承受挤压能力最低而迅速破坏下塌。受连拱效应影响,整个大桥迅速向0号台方向垮塌。事故发生造成了64名作业人员死亡、22人受伤的严重后果。

事故调查分析:据有关部门调查分析认为,事故的直接原因是大桥的主拱圈砌筑材料未满足规范和设计要求,拱桥上部构造施工工序不合理,主拱圈砌筑质量差,降低了拱圈砌体的整体性和强度,随着拱上荷载的不断增加,造成1号孔主拱圈靠近0号桥台一侧3~4m宽范围内,即2号腹拱下的拱脚区段砌体强度达到破坏极限而垮塌,受连拱效应影响,整个大桥迅速垮塌。

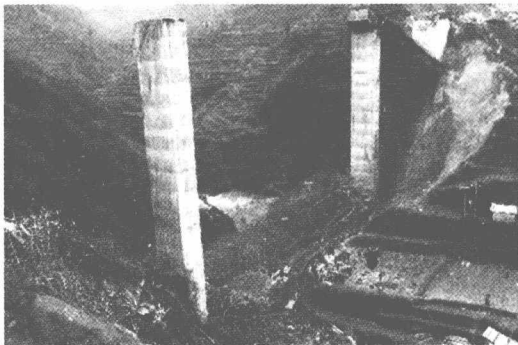
图 1-10 贵州小尖山大桥垮塌事故

事故发生过程:贵州小尖山大桥全长155m,桥墩高47m(图1-10)。2005年12月14日5时30分,小尖山大桥突然发生支架垮塌,横跨在3个桥墩上的两段正在浇筑的桥面轰然坠下,桥面上施工的工人也同时坠落谷中。事故共造成8人死亡、12人受伤。

事故调查分析:据有关部门经过研究分析认为,事故的直接原因是支架搭设时基础施工不符合相关规范要求,部分支架钢管壁厚不够,部分支架主管与枕木之间缺垫板;部分支架预压时,预压范围不充分,每跨都有部分区域未压到。

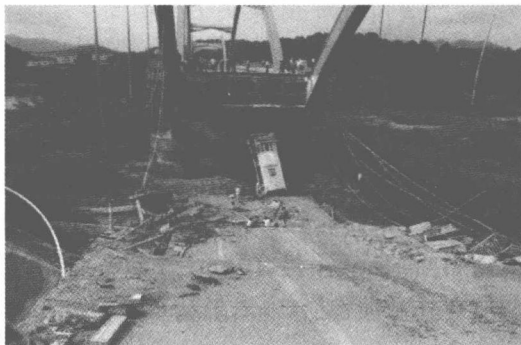
图 1-12 福建武夷山大桥垮塌事故

事故发生过程:福建武夷山大桥为中承式钢架拱桥,于 1996 年 11 月 8 日动工兴建,1999 年 11 月 20 日竣工通车,全长 301m,宽 18m。该桥上部结构为 3 孔中承式悬链线等截面(拱脚处截面加高加厚)钢筋混凝土箱形无铰拱桥(图 1-12)。2011 年 7 月 14 日上午 9 时左右,福建南平市武夷山公馆斜拉大桥将近 50m 的桥梁突然向下断裂垮塌,桥上一辆旅游大巴在事故中坠落,造成 1 人死亡、22 人受伤。

事故调查分析:据有关部门经调查分析认为,长期的严重超载超限车辆是造成桥梁破坏的主要原因,当桥梁出现超过设计荷载或多辆超载车上桥时,将对吊杆产生强度破坏或疲劳损伤,长期超载运行最终导致破坏;该桥吊杆密封、防腐工艺较差,同时无法通过常规检查了解吊杆内部锈蚀程度与工作状态,难以判断吊杆承载能力能否满足原设计要求。总体来说,养护管理不到位、超载超限及吊杆锈蚀损伤无法及时处理造成了大桥垮塌事故。

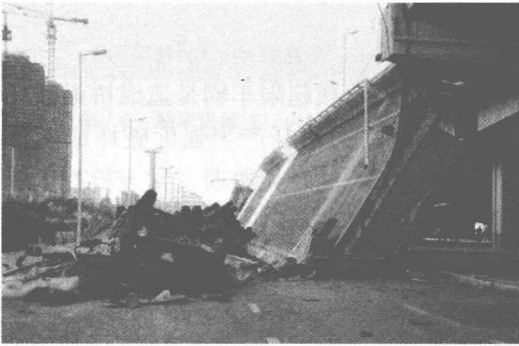
图 1-14 哈尔滨阳明滩大桥引桥垮塌事故

事故发生过程:2012年8月24日5时30分,哈尔滨阳明滩大桥引桥——三环路群力高架桥洪湖路段上行匝道发生倾覆,该桥梁上部结构采用钢-混凝土组合简支箱梁,垮塌桥梁130m左右,匝道倾覆(图1-14),车辆翻落地面,事故当日造成3人死亡、5人受伤。

事故调查分析:据有关部门调查分析认为,该桥梁独柱墩的结构设计,导致桥梁平衡性差,侧向抗倾覆能力不足;多辆超载车辆在垮塌梁体范围内同时集中靠右侧行驶,造成一侧偏载受力,并严重超荷载,桥梁失去平衡而垮塌倾覆。
