# 考古

# 湖北圻春毛家咀西周木构建筑

中国科学院考古研究所湖北发掘队

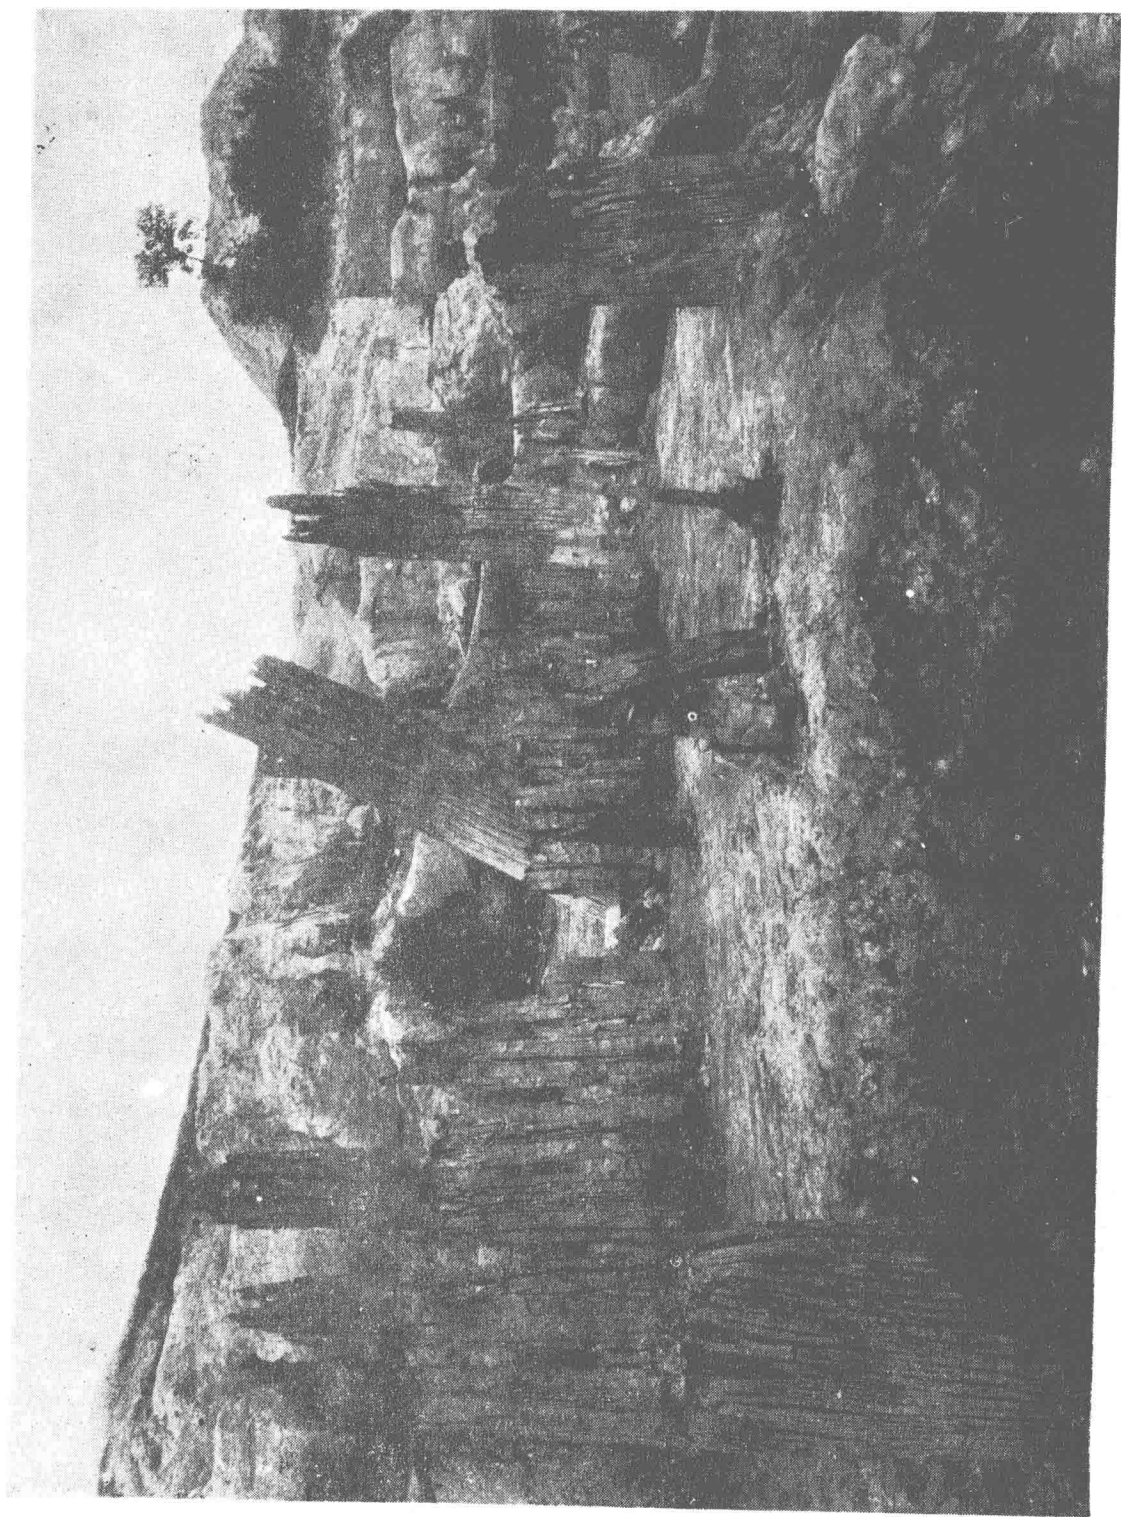
湖北圻春西周木构遗迹一-1号房（东北向西南）

中型水塘的木构遗迹，形制較清楚，暴露面积亦較大，約 1600 平方米。在試掘的范围内共发现木柱 109 根。木柱直径多在 0.2 米左右。分布在Ⅱ 4—12/1—7、Ⅲ 3—10/1—3 諸探方者，排列整齐，纵成行，横成列。在它們的周圍，有的殘有排列整齐的木板墙（图版貳）。有的木柱上还凿有榫眼，以便插置横柱架扶板墙（图版肆，3）。板寬 0.2—0.3，厚 0.02—0.03 米。我們根据殘留的木板墙角（图版肆，1）及木柱的排列形式复原了两間长

1 号房（图版貳；图五）位于Ⅱ 6—7/1、Ⅲ 5—8/1—2 等 8 个探方中。长 8.3，寬 4.7 米。方向 130°。房內有木柱 18 根，粗細不等，粗的徑长 0.2—0.3 米；細的徑长 0.1 米左右。排列成方格形，纵 3 行，横 6 行。纵距在 2 米左右，横距在 2 或 3 米左右。

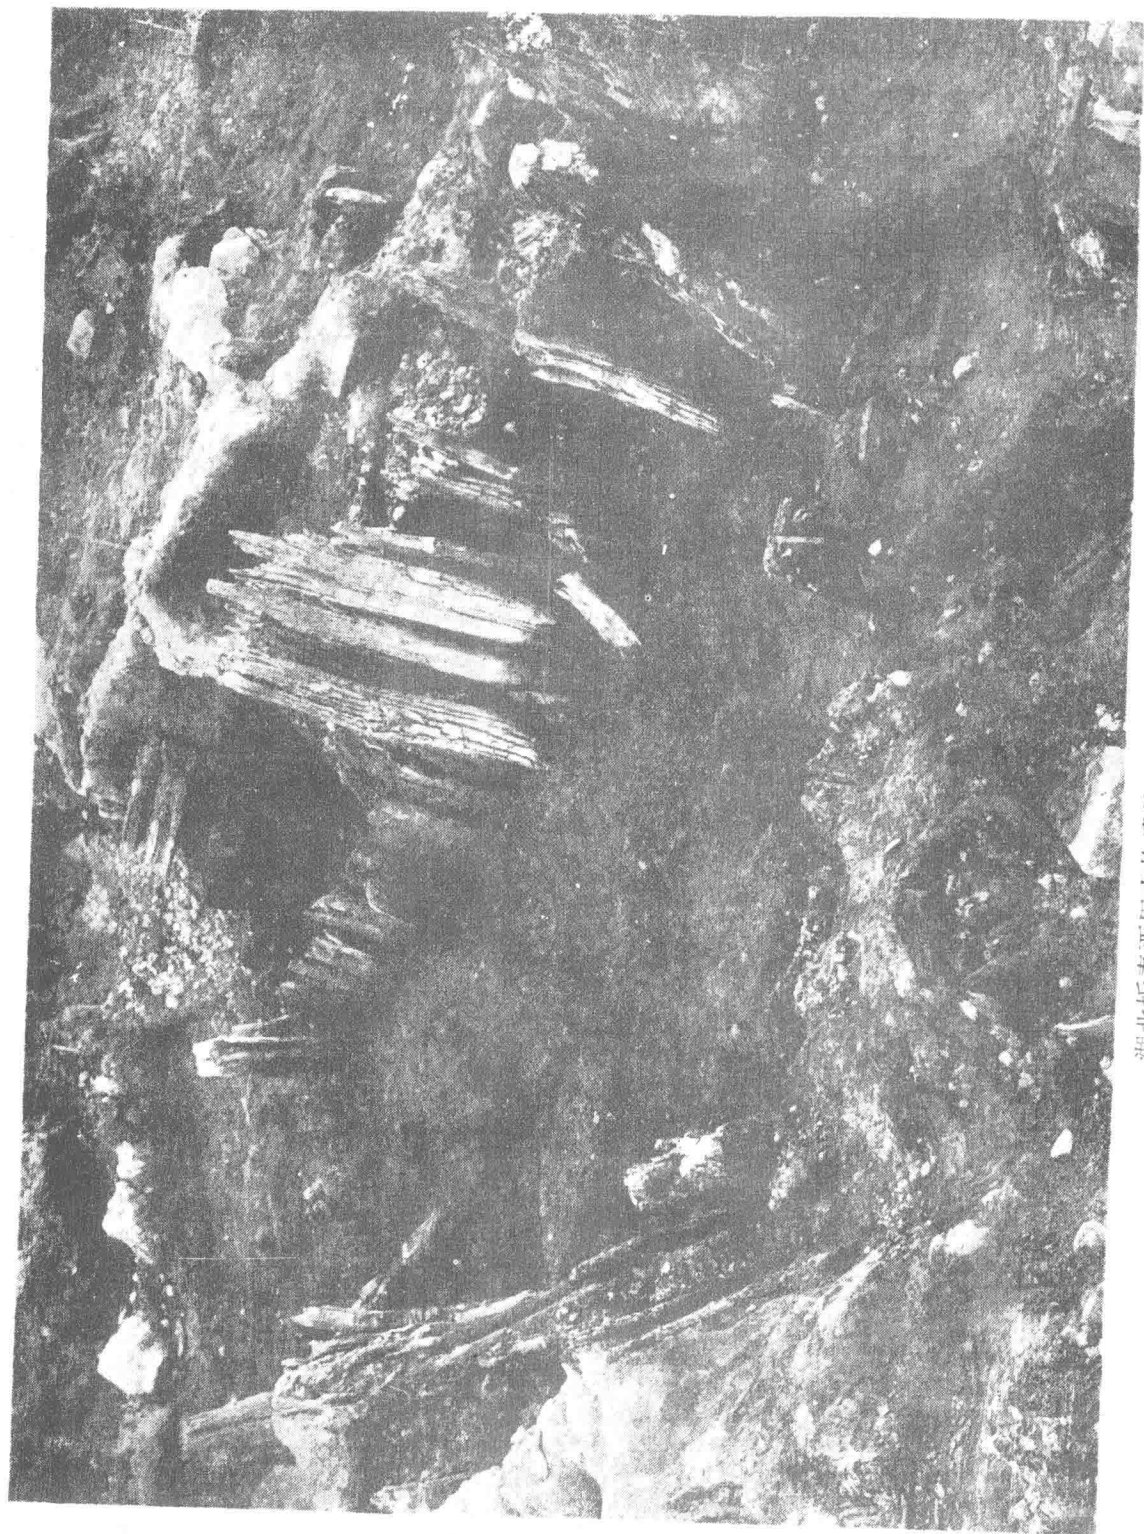
湖北圻春西周木构遗迹二1号房（东南向西北）

1 号房位于Ⅱ22—23/2 两个探方中(图版叁;图二)。近梯形,东西长 4.6 米;西墙较窄,长 2.2 米;东墙较宽,长 3.3 米。房内有粗细木柱 15 根,都紧靠木板墙。靠南墙的木柱上有的还凿有槽形榫口,横架一条长 2.9,粗 0.1 米的木棍,以扶持木板墙(图三)。推测其他三面墙也是同样结构。在房内的西部,发现带榫长方形木条一块(图版肆,4),可能是作榫接板柱用的。

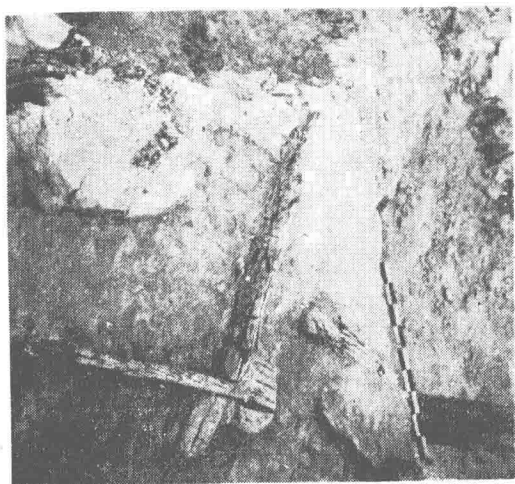
1. 木构遗迹—1号房西北角

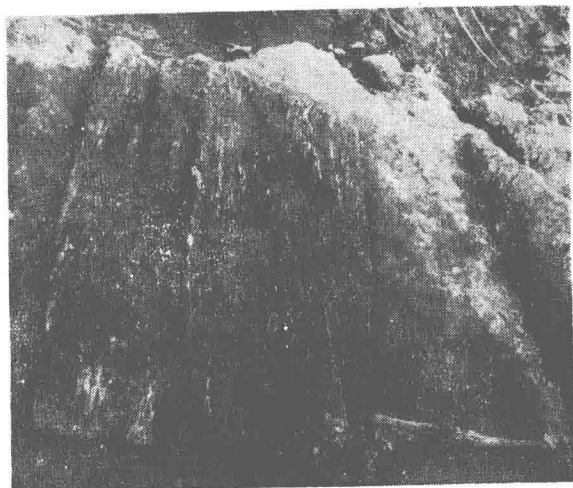
2. 长方形木板遗迹（东向西）

在Ⅱ24/2 探方中,还发现一处木板残迹,长 2.15,宽 1.65,厚 0.05 米。系由三块长 2.15、宽 0.5 米的长方形木板和一条长 2.8,粗 0.1 米的木棍组成(图版肆,2)。木板平行排列,东部有榫槽,穿以木棍,将木板连接在一起。似是木制地板残迹。在木板东北角 0.75

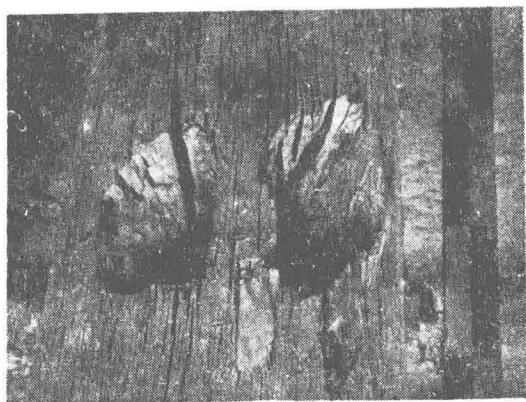
3. 有榫洞的木柱

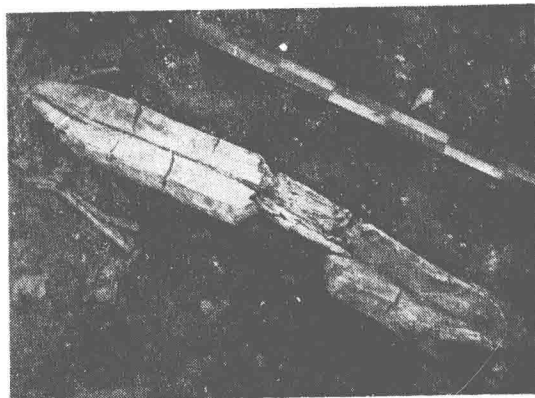
4. 用于榫接的木条

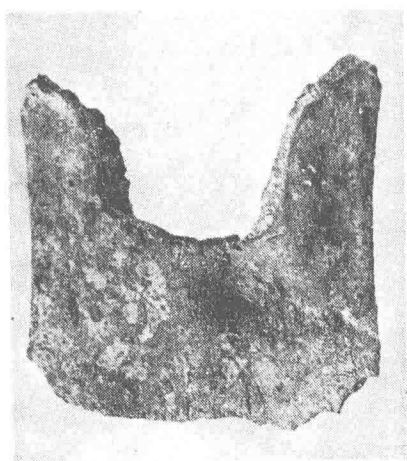
5. 铜 斧

件。标本Ⅳ20/1:3:1,长 10.6,宽 4,厚 2.8 厘米,长条形,刃部似扇面,左右两端作锐角突出,侧视成三角形。顶端有长方形銎,内有残木柄一段(图版肆,7;图七,1)。铜斧 1 件,标本 T1—1H(1),长 10.8,宽 10.5,厚 1.7 厘米。器作凹字形,有銎,銎长 7.4,宽 1.2 厘米(图版肆,5;图七,2)。铜刀 1 件,标本Ⅲ3/1:3:1,长 20.05,宽 2 厘米,柄长 9.5,宽 0.9,厚 0.4 厘米(图七,3)。此外,还有陶纺轮与骨锥。标本Ⅱ11/1:3:1 为陶纺轮,全长 3.2,厚 1.7 厘米,形似算珠,夹砂红陶。标本Ⅱ23/6:3:1 为一骨锥,上部残缺,长 5.2,径 1 厘米。

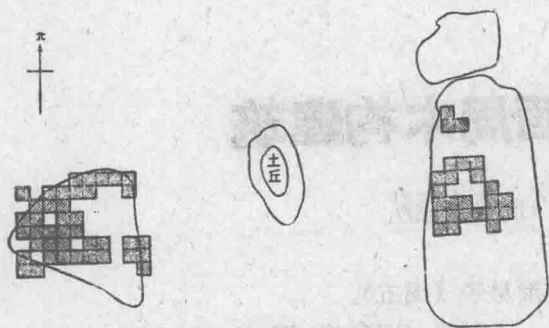
图一 毛家咀遗址大、中、小型水塘及发掘坑位图

三个水塘大小不等。大者作橢圓形，北窄南寬，长 78，寬 36，深 1.39 米。小者成不規則的方形，在大水塘的北面，隔一 0.8 米寬的土脊，长 25，寬 18，深 1.24 米。中者近三角形，在大水塘以西 78 米，长 42，寬 38，深 2.96 米（图一）。

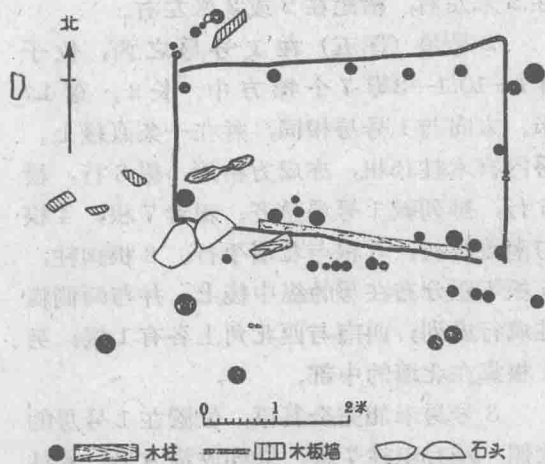
图二 木构遗迹二1号房平面图

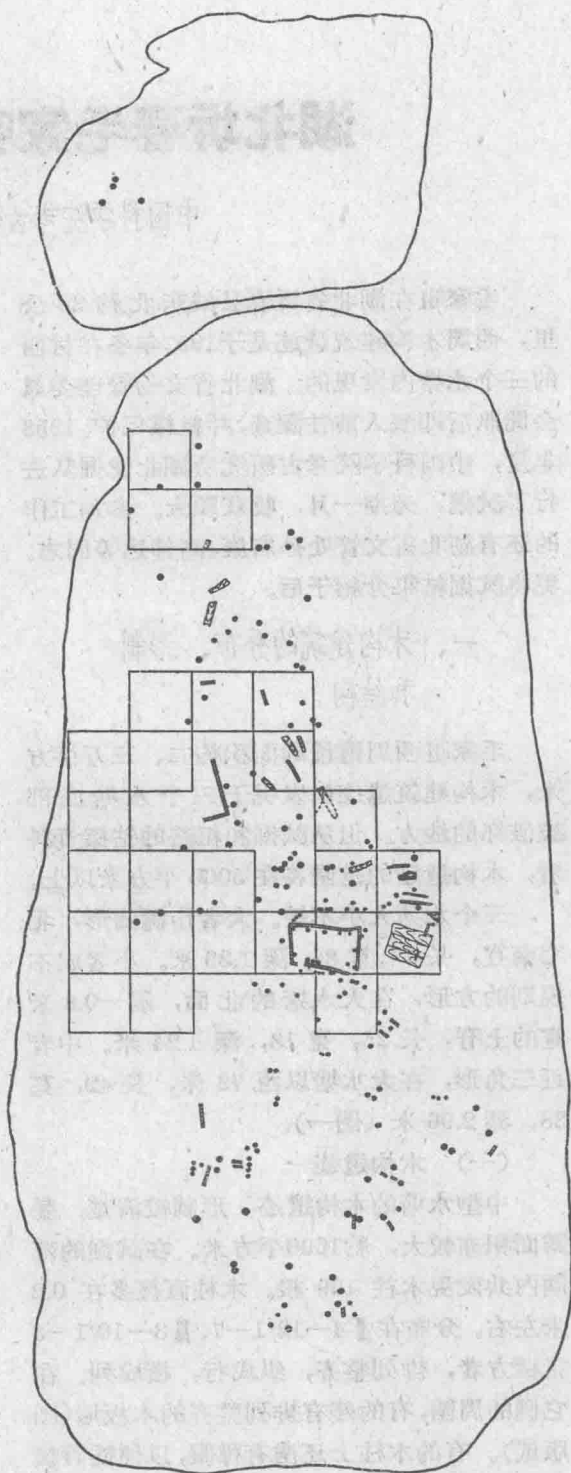
图四 木构遗迹二平面图(大、小型水塘内)→

木构遗迹二(图四)主要分布在大型水塘内,小型水塘内只发现少数几根木柱。遗迹的范围很大,共发现粗细木柱 171 根、房子 2 间、木板墙残迹 13 处和 1 处长 2.3、宽 2.8 米的平铺木板遗迹。

此外,在大、小型水塘内发现的木柱中,还有很多是有规律地排列的。有的排成直线,有的排成直角,有的则排成平行线(图四)。这些现象都表明它们和木构建筑有关,但由于破坏过甚,无法了解它的形制、细部结构和组群关系。

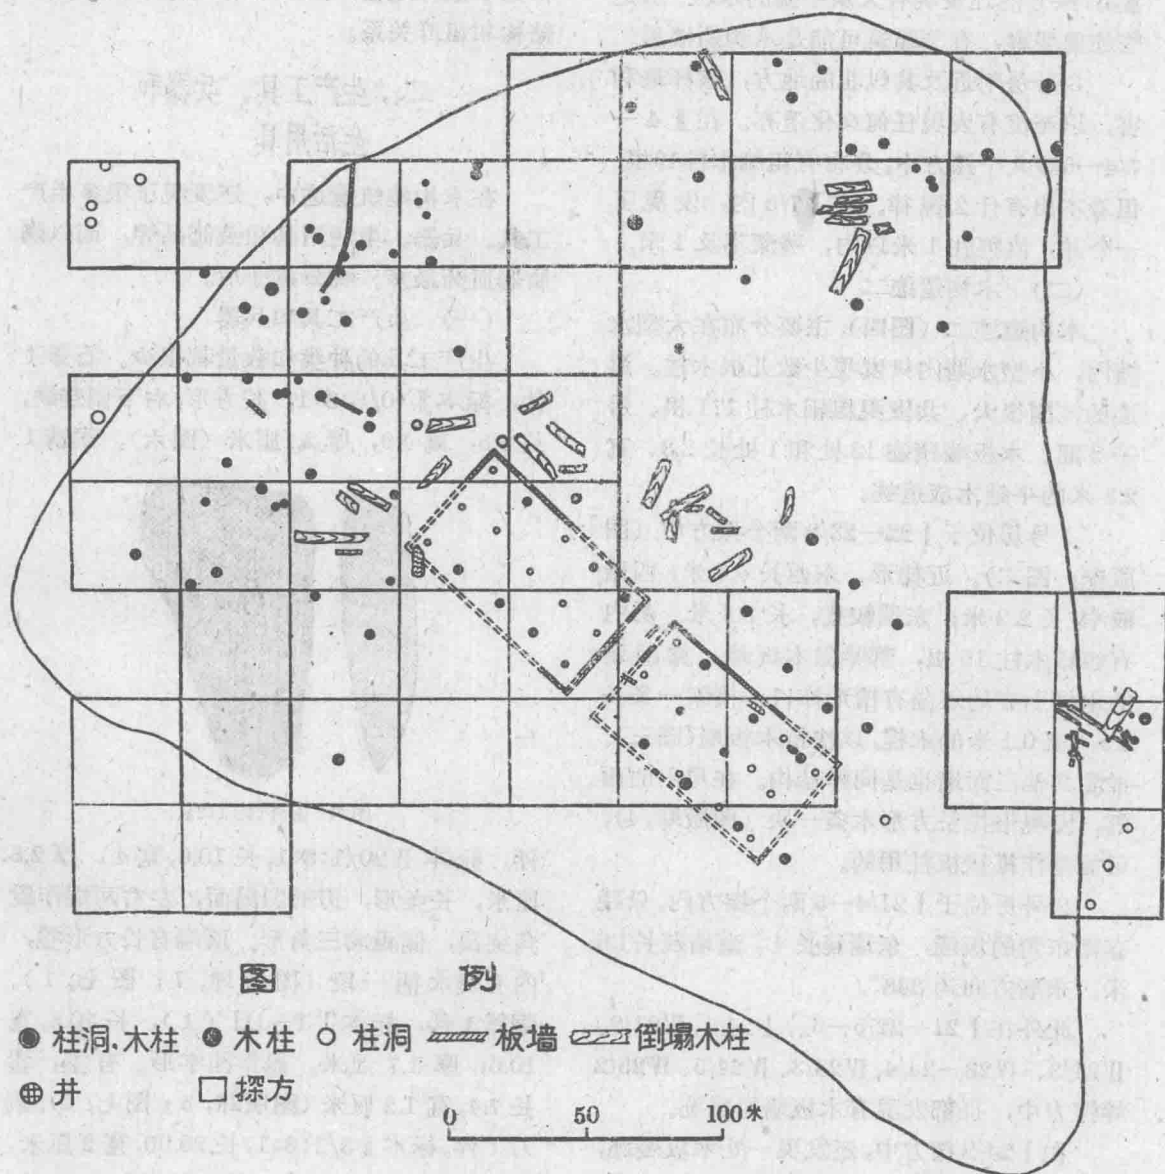
图五 木构遗迹一平面图(中型水塘内, 图内复原房子, 下为1号、上为2号)

方形房子（图五）。

2 号房（图五）在 1 号房之西，位于Ⅱ 7—10/1—3 等 7 个探方中。长 8，寬 4.7 米。方向与 1 号房相同，并在一条直綫上。房內有木柱 15 根，亦成方格形，纵 3 行，横 5 行，排列較 1 号房整齐。粗者 7 根，4 根与南墙平行，3 根与北墙平行。8 根細柱，5 根等距分布在房的纵中綫上，并与两侧粗柱成行成列；西南与西北角上各有 1 根；另 1 根靠在北墙的中部。
