# 着色渗透 探伤缺陷图谱

机械工业部上海材料研究所  
机械工业部无损检测人员培训中心

# 着色渗透探伤缺陷图谱

本《图谱》共分十一部分：一、A型标准铝试块；二、原材料缺陷；三、铸造缺陷；四、锻造缺陷；五、焊接缺陷；六、机械加工缺陷；七、疲劳缺陷；八、热处理缺陷；九、电真空器件缺陷；十、非金属材料缺陷；十一、其他缺陷。《图谱》共汇集典型缺陷照片104帧，并对缺陷的成因进行了分析。

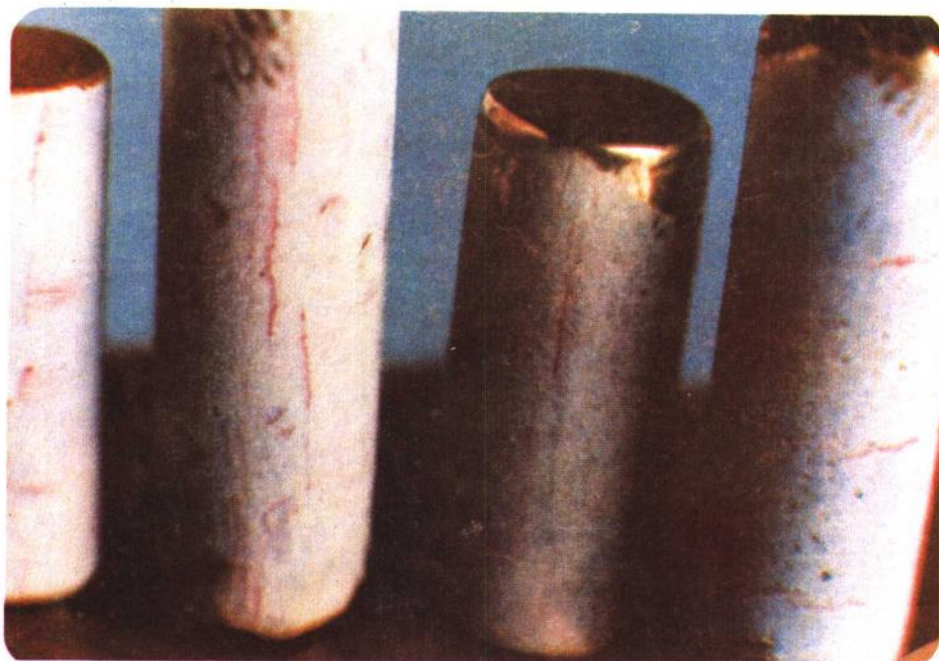
| 缺陷名称 | 氢致裂纹 |
| 品名 | 黄铜棒 |
| 材料 | 黄铜 |
| 表面状态 | 毛面 |
| 试验方法 | 渗透探伤。采用SM—3R型溶剂去除性着色探伤剂，速干式显象。 |
| 缺陷产生原因 | 氢脆 |

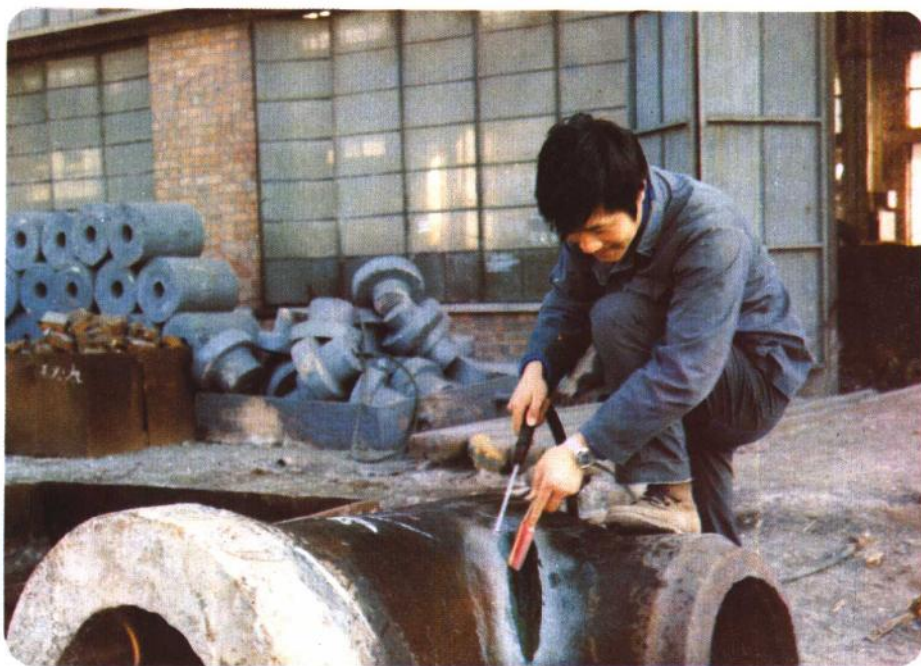
| 缺陷名称 | 缩孔 |
| 品名 | 高压三通 |
| 材料 | 中碳铸钢 |
| 表面状态 | 粗糙 |
| 试验方法 | 渗透探伤。采用SM—3G型疏水性水洗型着色探伤剂，速干式显象。 |
| 缺陷产生原因 | 浇铸过程中，钢水补缩不足引起缩孔。 |

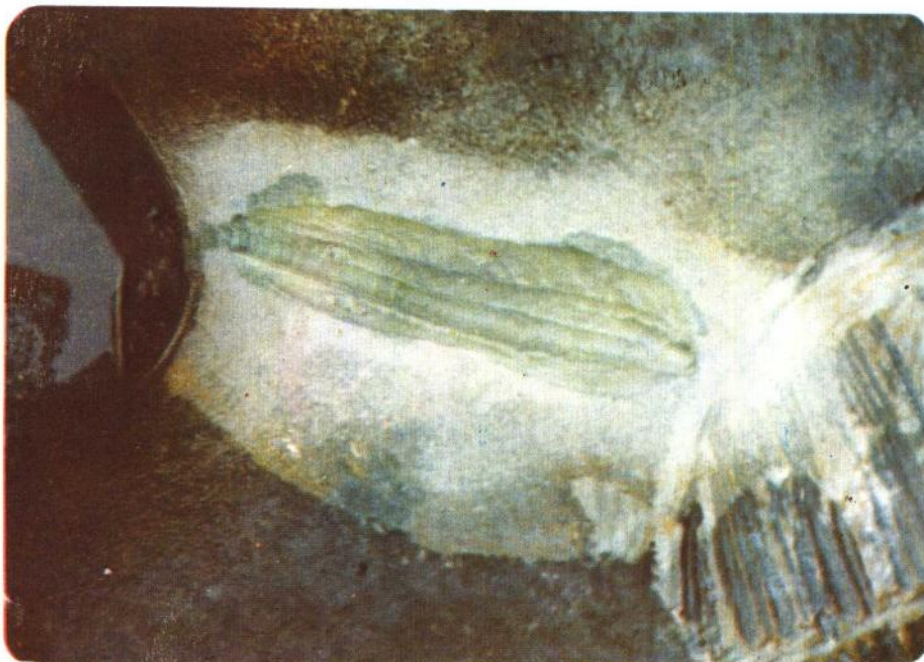
| 缺陷名称 | 缩孔(修复) | <p>说 明</p> <p>图Ⅲ—1工件<br/>经修复后状态。</p> |
| 品 名 | 高压三通 | |
| 材 料 | 铸钢 | |
| 表面状态 | 粗糙面 | |
| 试验方法 | 渗透探伤。采用SM—3G型疏水性水洗型着色探伤剂，速干式显象。 | |

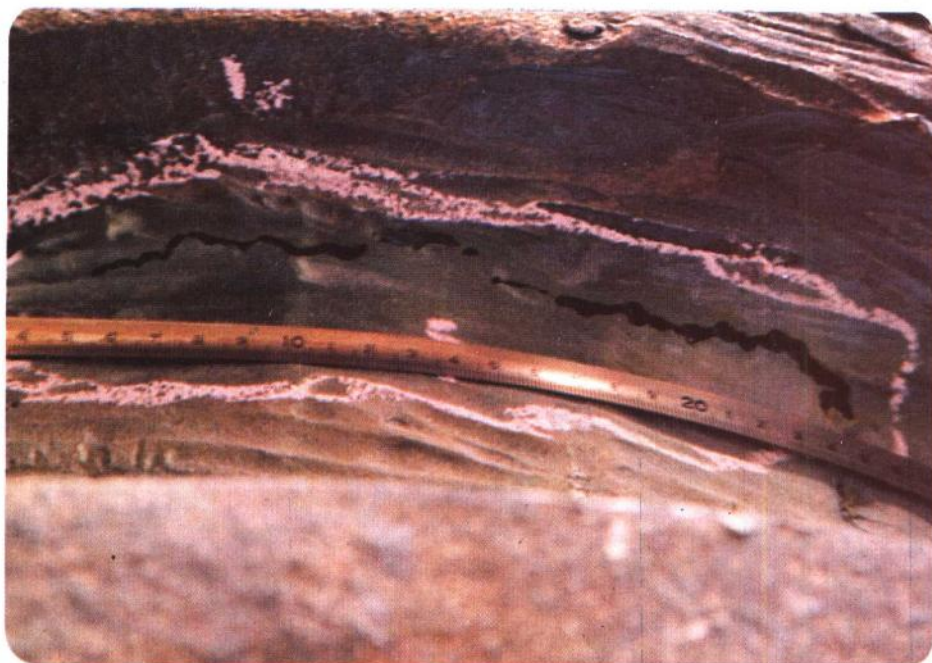
| 缺陷名称 | 收缩裂纹 |
| 品名 | 泥浆泵铸轴 |
| 材料 | 中碳铸钢 |
| 表面状态 | 粗糙面 |
| 试验方法 | 渗透探伤。采用SM—3G型疏水性水洗型着色探伤剂，速干式显象。 |
| 缺陷产生原因 | 切割冒口时温度过高，导致收缩裂纹。 |
