# 桑塔纳车系 维修图解

广州市凌凯汽车技术开发有限公司 组编

丁问司 谭本忠 主编

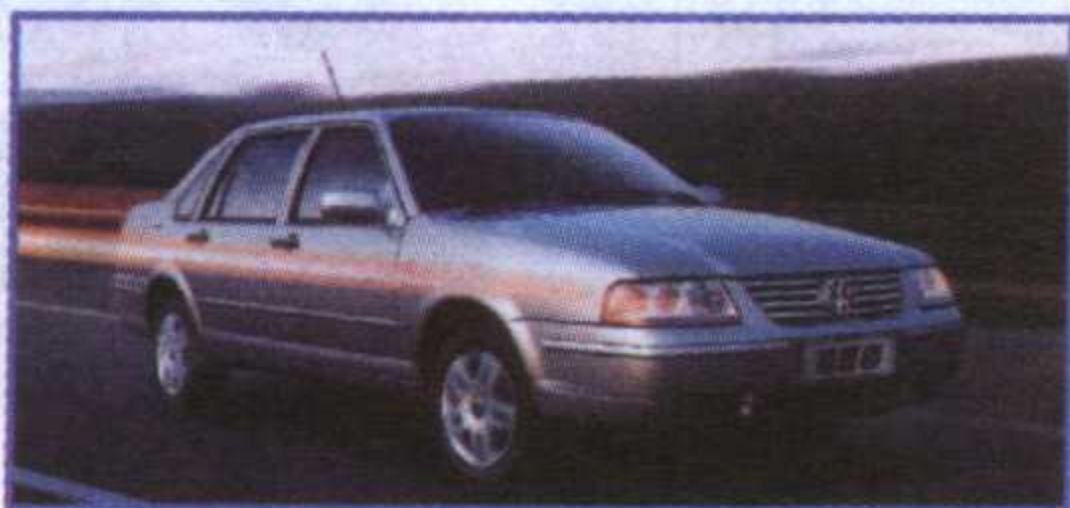
图 1-2 桑塔纳 3000 型超越者

桑塔纳 3000 型超越者见图 1-2。

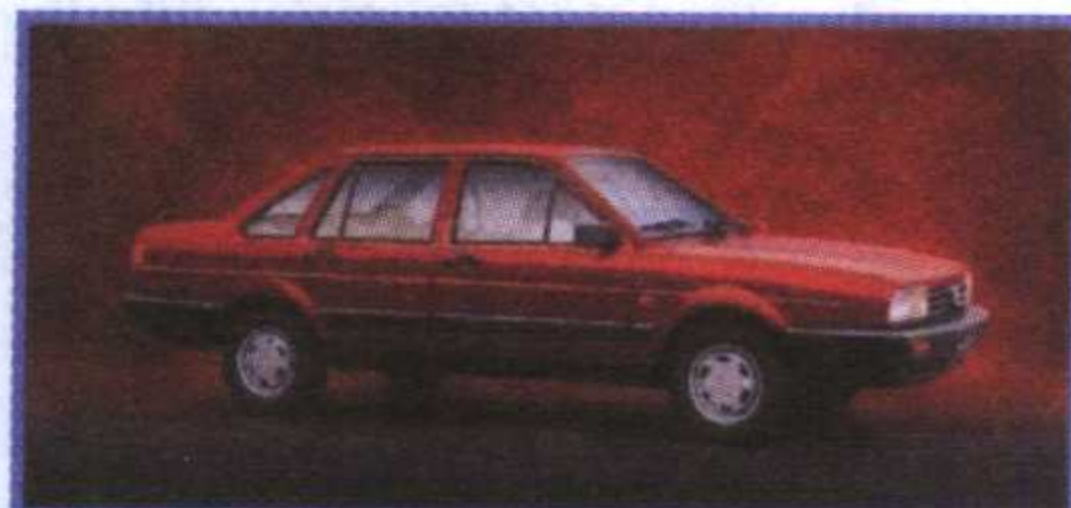
图 1-3 桑塔纳普通型

20世纪70年代,德国大众公司的设计师宾尼法利纳为美国市场设计开发了一款家庭用车桑塔纳普通型(以下简称普桑)轿车。1982年,上海汽车拖拉机工业公司引进德国大众款桑塔纳中级轿车及全套生产技术,并签订了25年合营合同,从进口散件CKD组装起步,开始生产上海桑塔纳轿车。桑塔纳普通型见图1-3。

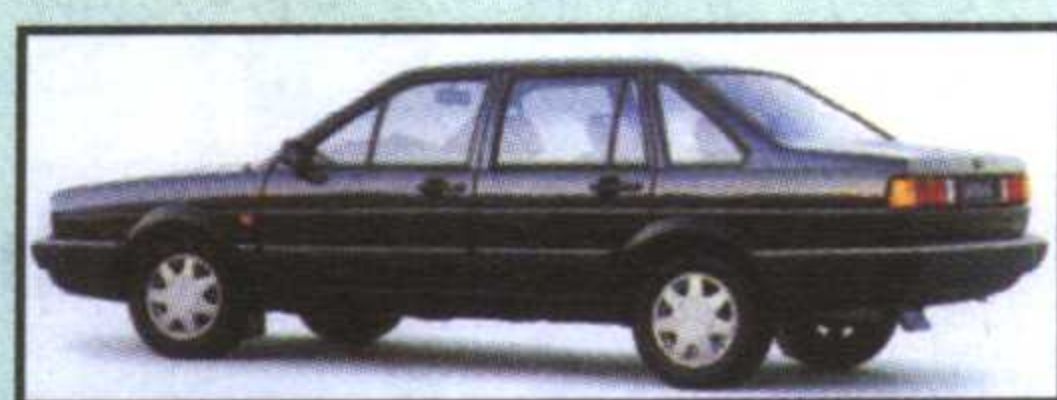
图 1-4 桑塔纳 2000GLs 型轿车

配置：助力转向、电动门窗、中央门锁等，在普桑的基础上，引进帕萨特技术对车身进行重大改进。

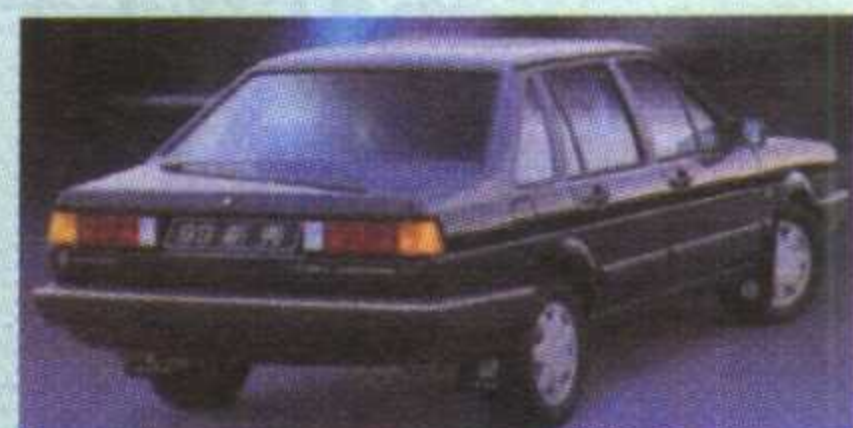
图 1-5 桑塔纳 2000GLi 型轿车

1996 年，桑塔纳 2000 GLi 在普桑 JV 发动机上加装了电喷装置，发动机型号为 AFE。同时制动泵、制动盘和后鼓尺寸被加大，从而增强制动力度。桑塔纳 2000GLi 车型见图 1-5。

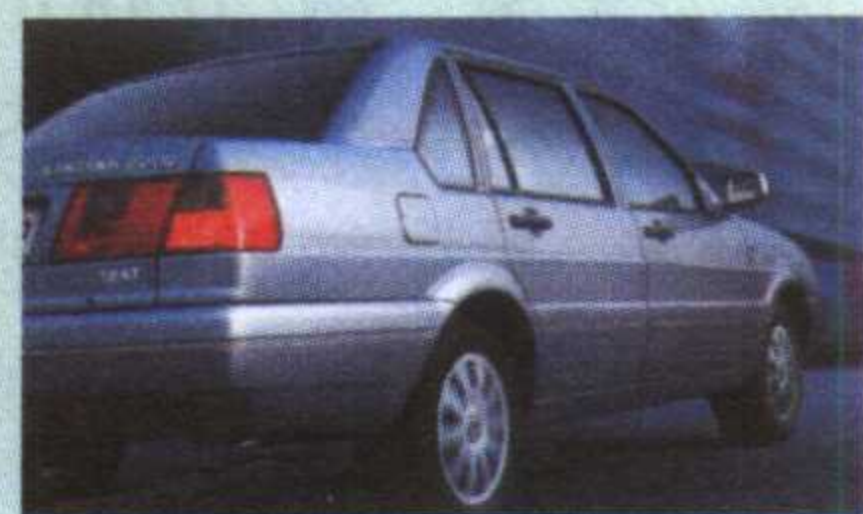
图 1-6 GSi-AT (俊杰)

2000 年底，大众公司又推出了 GSi-AT (俊杰)，见图 1-6，编号为 SVW7182EFI，发动机型号为 AYJ，GSi-AT 装有 4 档自动变速器。

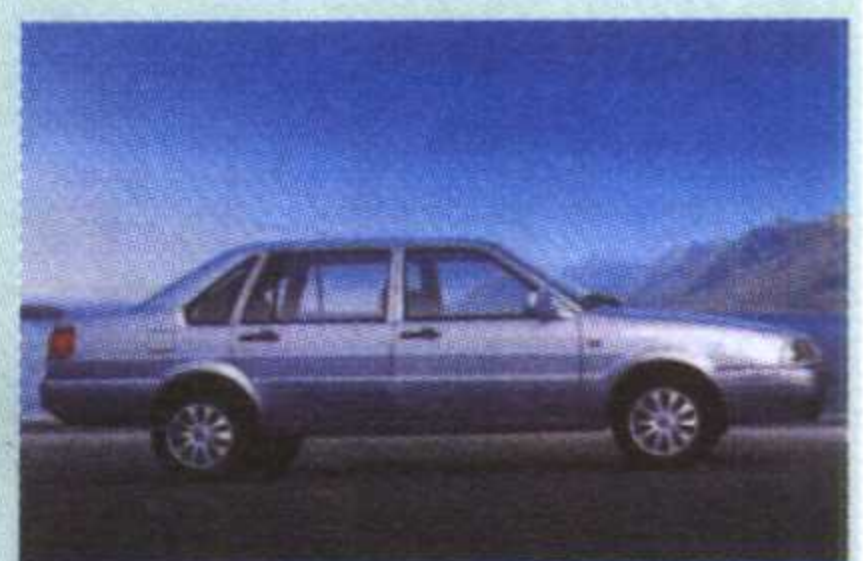
图 1-7 时代骄子

2002 年，发动机型号为 AYJ，转向盘带安全气囊，装备了发动机液压支承，提高了驾乘的舒适性，并提升了发动机的可靠性和使用寿命。先进的三锥面同步器，使一、二档换挡轻便自如。前保险杠横梁、前纵梁等车身结构的优化，提高了碰撞时整车安全性能。

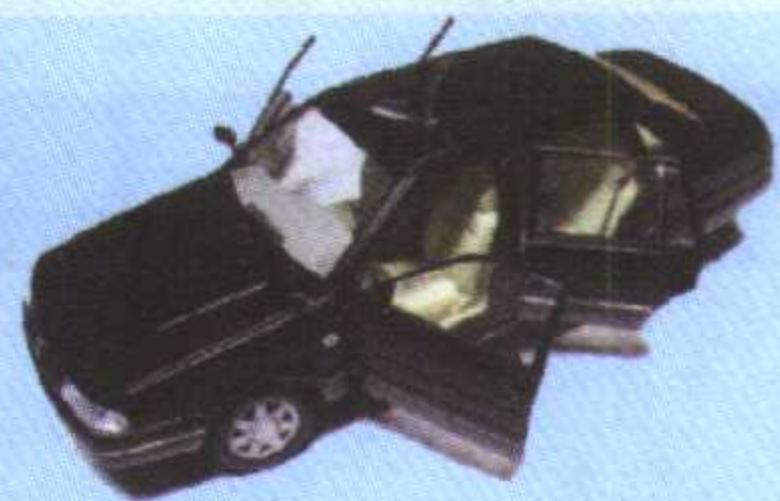
图 1-8 时代阳光

2003年,在时代骄子车型基础上,配置4档自动变速器,发动机型号为AYJ,动力系统全面升级,采用了新一代电子控制系统。其次,配合伸缩式结构转向柱,使时代阳光的安全性更为完善。另外,整车线束的集成模块化设计使线束总成数量减少为原来的 1/3,车底盘部位采用空腔注蜡技术,从而大大延长了车辆的使用寿命。

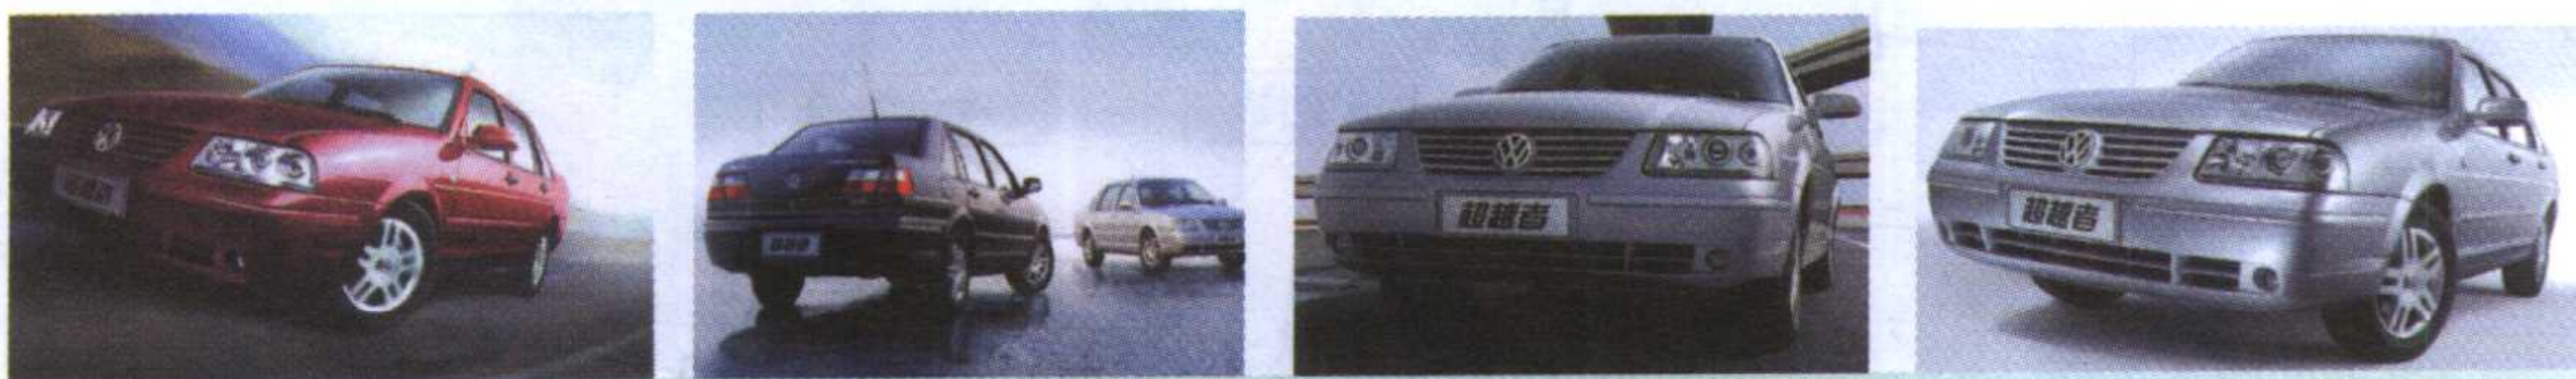
图 1-9 桑塔纳 3000 型超越者

2006年,推出 2.0L 直列四缸多点电喷汽油机的新桑塔纳 3000。桑塔纳 3000 型超越者各角度外观见图 1-9。

2004年,桑塔纳3000轿车上市。它采用了先进的中央电控系统,可以对中控门锁、电动摇窗机、前照灯灯光报警、遥控等进行智能化集中控制。采用了变频式空调,制冷能力得到进一步增强的同时还可以降低能耗。ABS采用了电子制动力分配EBD系统(采用EBD主要有三个好处:第一,制动时仍具有转向的操纵能力;第二,保证制动时的车辆方向稳定性;第三,缩短制动距离)。桑塔纳3000使用了1.8L发动机,但重新做了几项匹配:①新高流量空气滤清器:它能从新鲜空气进口端自然分离空气和水,避免了当有大量进水时不能及时排水的情况,增加了进入发动机混合气单位体积的含氧比例。②新冷却系统:使用新型高性能环保型冷冻液,采用全新的散热器下横梁,采用双电动风扇,大大提高发动性能,降低油耗。③发动机和悬架的连接由金属橡胶支承改为了液压支承:优良的振动吸能效果,无论何种颠簸路况,都能大大提高减振效果,车辆的可靠性和使用寿命都明显提高。智能式自动变速器采用先进的 CAN-BUS 技术,带模糊自学习功能,换挡过程由电脑控制。
