# 黄土结构性动力 本构模型及其应用

◎ 胡 伟 秦立科 著

本书是作者近五年来研究成果的一个系统总结,其内容涉及黄土力学试验研究、土体本构模型理论研究和工程实践数值模拟三个方面。首先基于对典型地下结构(构件)的地震震害调查和已有研究成果的概述分析,指出了黄土地区土-地下结构体系研究中存在的问题;然后基于全面的非饱和、饱和黄土原状、重塑土样的静、动力三轴试验研究多种因素对各自力学特性的影响规律;引入应力分担率的概念和结构性发挥系数分别构建针对饱和黄土、非饱和黄土两者的结构性动力本构模型,实现了其程序化并进行相应的验证;最后将所构建的土体本构模型应用于黄土场地、桩基础、地铁车站的地震反应分析中,深入探讨多因素的影响机理和规律,对黄土地区类似工程实践的抗震设计提供了相应的理论依据和建议。

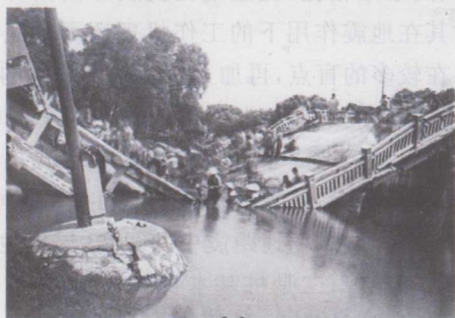
图1-1 4号墩桩基折断造成桥面垮塌

1. 1976年唐山地震 1976年7月28日唐山发生7.8级强烈地震,震中烈度达11度。7~11度地区89座大中型桩承桥梁的震后破坏情况统计资料显示:在9~11度高烈度区,桥梁倒塌或严重破坏的桥梁所占比例高达78.3%,8度区严重破坏或倒塌的占30%,7度区严重破坏的则只占4.7%。破坏形式大致有三种:①各桩墩单向倾斜,下端开裂、折断;②各桩墩呈八字形倾斜;③各桩墩呈倒八字形倾斜。桩墩开裂是这次地震中梁式桥最普遍的震害现象,开裂部位有三种形式:桩柱下部开裂;桩柱顶与盖梁连接处开裂;桩柱与横系梁连接处或墩柱截面变化处开裂。此外,桩周围地面喷水冒砂,致使桩根部与四周土体分离。图1-1~图1-2为唐山胜利桥破坏的情况。该桥是跨陡河的5孔11m的装配式钢筋混凝土简支T型公路梁桥,柱墩为三柱式单排钻孔桩墩, $\phi 1.0\text{ m}$ 长18m的桩基础,桩底位于密实的粉质黏土层上。地震发生时桥址处烈度为11度,附近上下游两岸严重滑移塌落,有喷砂冒水现象。桥体1~3号墩柱接近平行地向河心倾斜滑移(图1-2),4号墩三个桩柱全部在接

桩位置折断。桥台向河心倾斜并下沉,两孔折断,五十多米的桥梁震后缩短 2.6 m。

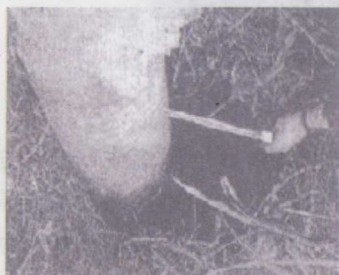
图 1-5 桩体分离

Loma Prieta 地震导致一些桩支撑结构发生倒塌或严重的破坏。最显著的例子是奥克兰海湾大桥(图 1-3)和塞浦路斯双层高架桥(图 1-4)的部分坍塌。尽管前者的坍塌是由于桥梁面板和桩头连接部分的剪切破坏造成的,但桥梁是支撑在软弱土中大范围群桩基础上的,桩-土-结构的相互作用在其中起了重要作用。同样,后者的破坏归因于场地反应放大和结构细节设计不当的共同作用。支撑这个结构的桩体位于软弱至非常坚硬的过渡地层中。在这种情况下,高架桥的坍塌部分支撑在 0~25 ft 的海湾泥层上,下卧层为深度超过 500 ft 的硬土。高架桥南面没有倒塌的大部分只受到了很小的破坏,其坐落于深厚的冲积层上,而表面没有海湾泥层。在这次地震中,桩基破坏最典型的例子是通往 Watsonville 的 Struve Slough 桥。这座桥的垮塌是由于桩体侧向支撑不够引起的,桩周围很大的土体裂缝证明了这一点,如图 1-5 所示。这种不充分的侧向约束加上上部结构惯性力的作用,导致桩体较大的横向变形,使得一些桩和桩帽脱离并穿透桥梁面板。图 1-6 中桩头处连接良好,但桩周土体被挤开,桩整体从土中被拔出。图 1-7 中,大的侧向位移使得桩沿面板纵向移动,致使桩头与
