The study of evacuation of trains in case of fire  
from Hokuriku-Tunnel accidents ..... *Hisamune Shuji* (1)  
*Nakayama Kohsei*

# 「北陸トンネル」の列車火災発生時の避難行動に関する研究

## The study of evacuation of trains in case of fire from Hokuriku-Tunnel accidents

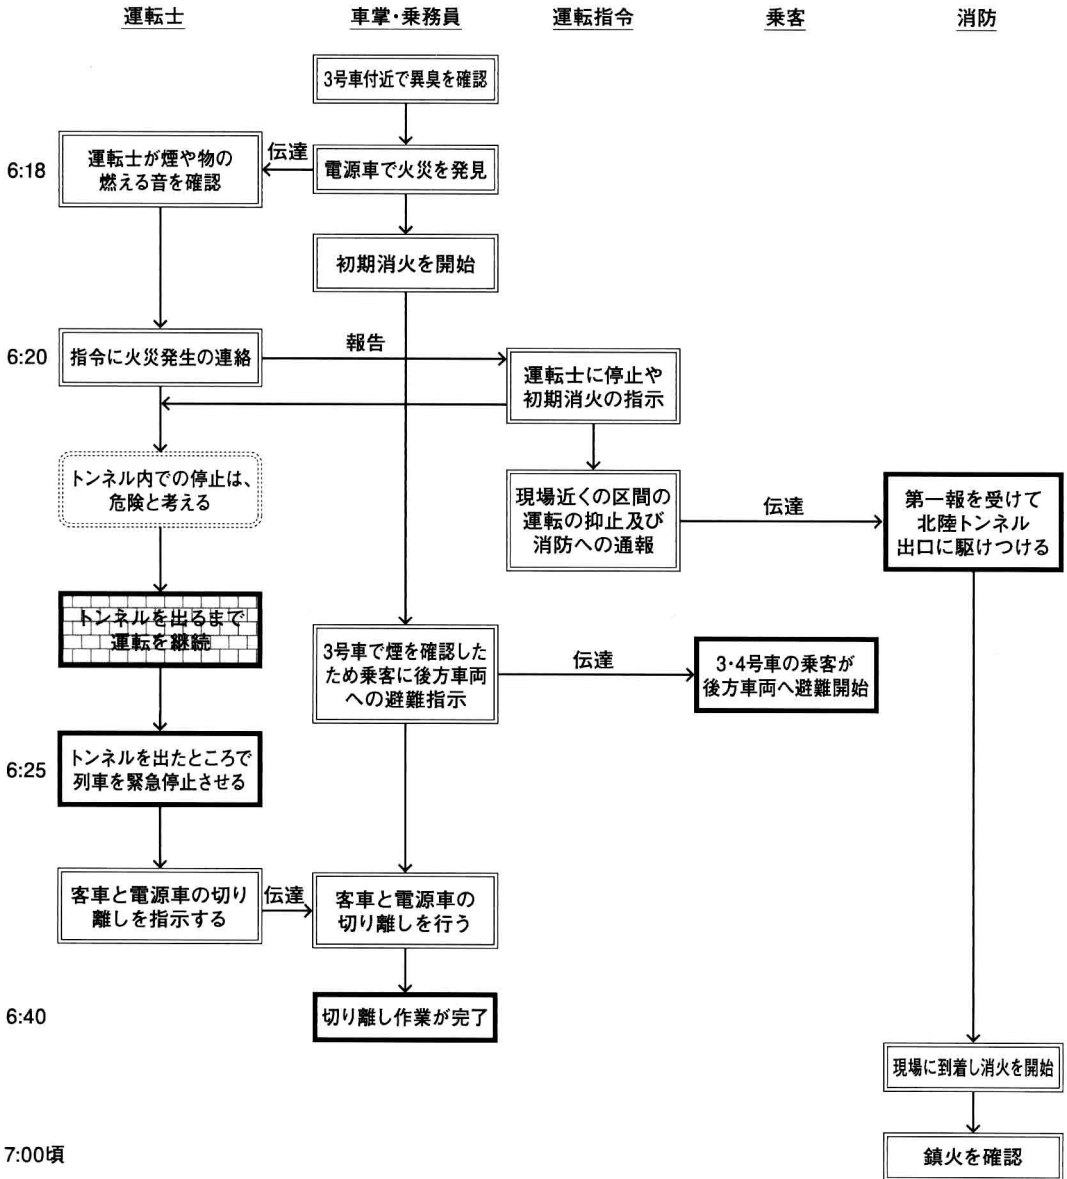
図2 「日本海」火災事故におけるチャート図

「人的事故の調査・分析マニュアル」による分析は図4で示した。また、4M分析の結果は以下のとおりである

北陸トンネルを走行中、乗務員が電源車で異臭と煙の充満に気づき、運転士に連絡した。マニュアルでは、火災発見時はその場で停止することになっていたが<sup>8)</sup>、運転士はトンネル内で停車した場合、乗客の避難や消火に支障をきたすと考え、列車をトンネル出口まで走らせた。その間、車掌ら他の乗務員は、初期消火を行うと同時に火災車両に近い3・4両目の乗客を後ろの車両に避難させた。トンネルを抜けた後、列車は停止し、乗務員が指令と乗客の避難について相談していたが、すぐに消防が到着し火は消し止められた。その結果、この事故では死者、負傷者は発生しなかった。しかし、火災発生時はすぐに列車を止めるという当時のマニュアルに違反したとして運転士が処分された。

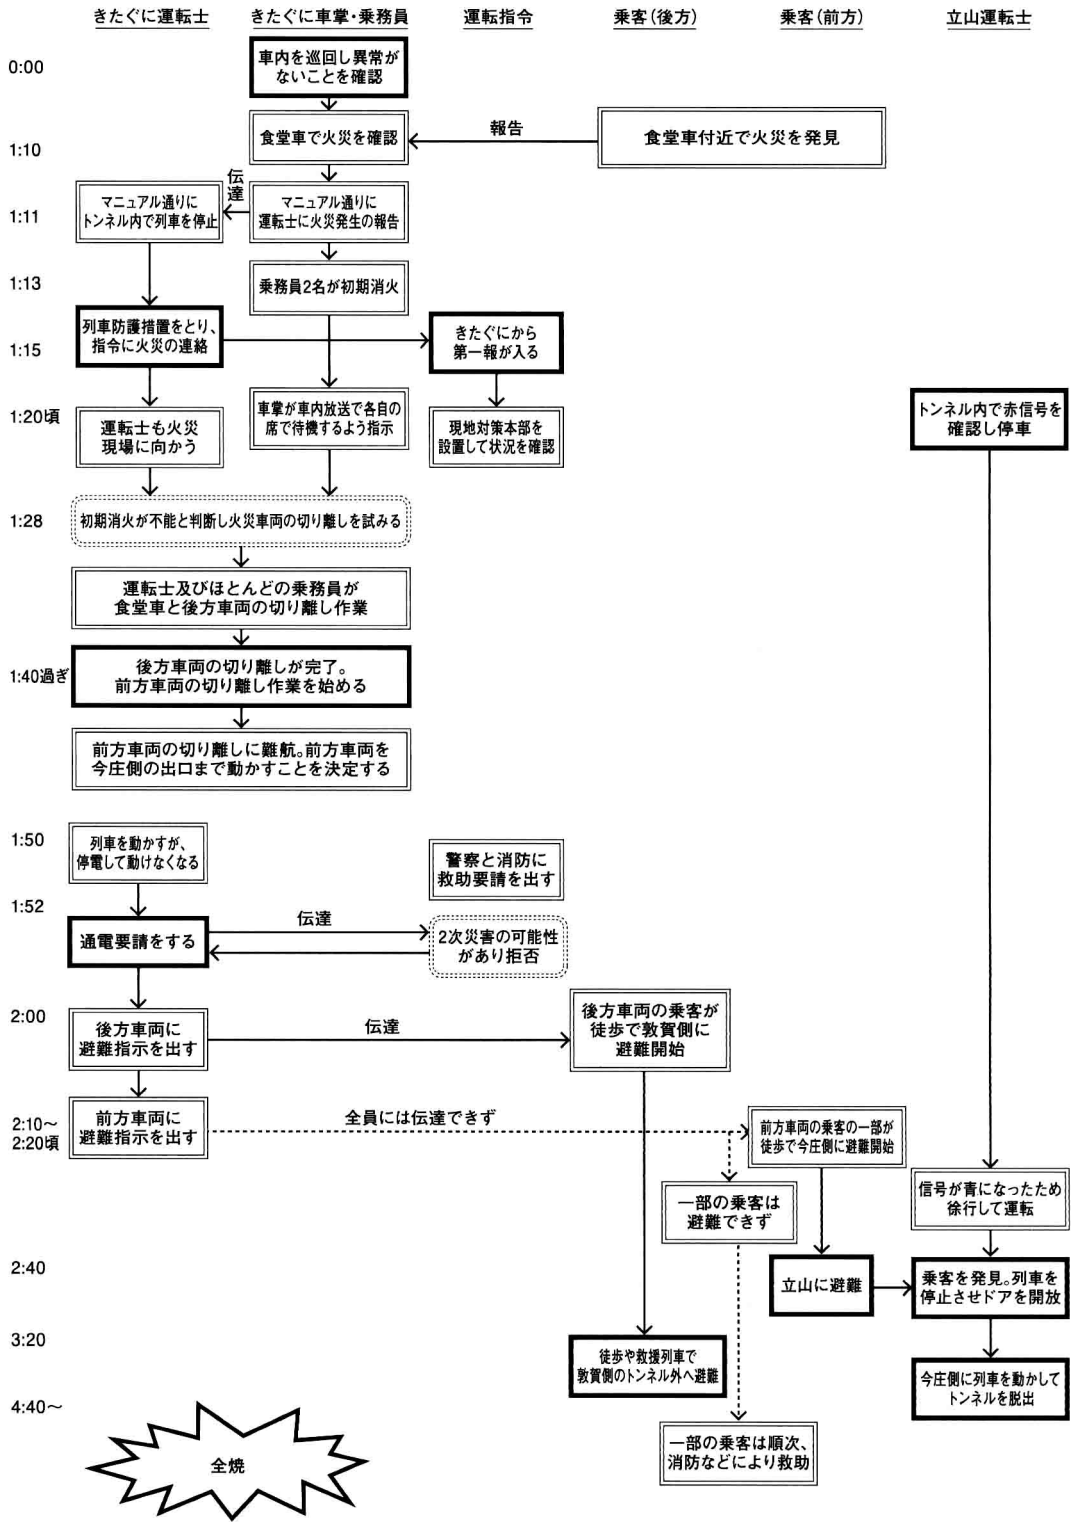
図4 「きたぐに」火災事故におけるチャート図

「人的事故の調査・分析マニュアル」による分析は図4で示した。また、4M分析の結果は以下のとおりである。

北陸トンネル走行中に乗客が食堂車付近で煙が充満しているのを見つけて、車掌に連絡した。車掌が異常を確認して運転士に伝えた。運転士はマニュアル通りにその場（トンネル内）で列車を緊急停止させた。その後、乗務員30人のほとんどが火災の発生した食堂車に行き初期消火を行ったが火の勢いが強くて消火できなかった。そのため、火災の発生した食堂車と前後の車両の切り離しをすることにして、最初に食堂車と後方車両の切り離し作業にあたった。大半の乗務員は食堂車より後ろ側に集まり切り離し作業をしており、乗客に対して状況説明や避難指示はなかった。後方車両との切り離し完了後、前方車両との切り離しを始めたが火や煙の影響で切り離しができなかった。その後、列車をトンネルの外まで動かすことを試みたが、送電が停止し列車を動かせなくなった。運転士が指令に対して送電を再開してほしいと伝えたが、感電や火の勢いが強くなるなど2次災害の危険があるとして送電しなかった。事故直後から敦賀に国鉄の事故対策本部が設置され、事故発
