太和殿三百年

张克贵 崔瑾 著

本书是第一部较为全面、详细介绍北京故宫太和殿的著作，从太和殿的肇建和石质构件、大木结构、琉璃屋面、墙体构筑、建筑装修、油饰彩画、瓦面维修等多个方面，展示了太和殿所具有的独特结构、工艺，图文并茂、资料翔实。

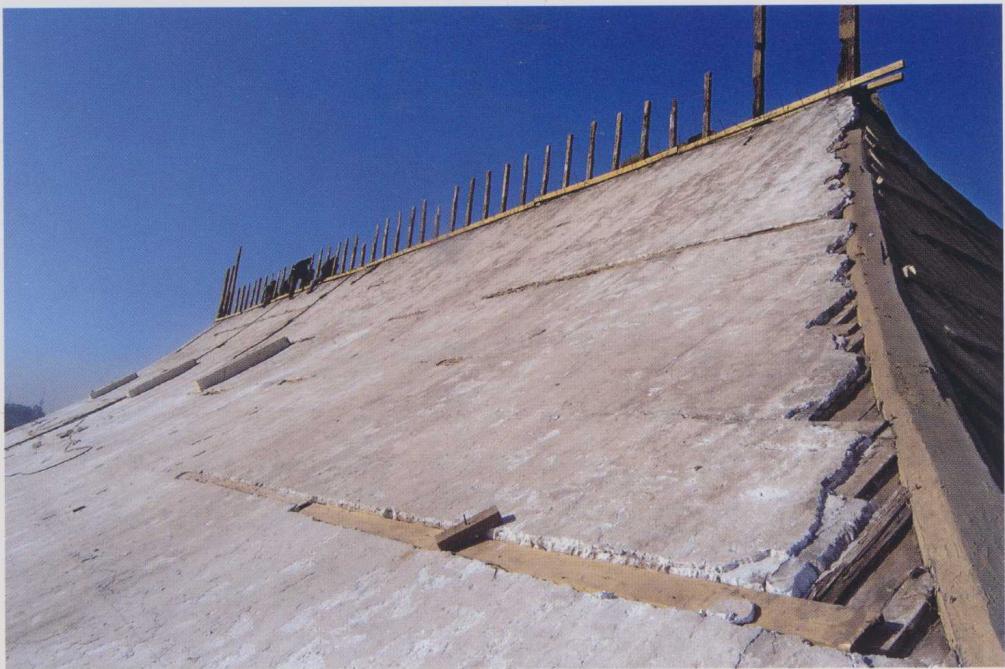
图3 太和殿屋面老灰背

太和殿屋面采用的是灰背，其保存完好的状况，令人称奇。该灰背采用的是白灰苦背，这在紫禁城所维修过的屋面中，还是首例。所谓灰背，是区别于泥背而言。一般屋面望板上为护板灰、泥背、青灰背、宣瓦泥、瓦面。太和殿采取的是油满、灰背、宣瓦灰、瓦面。太和殿在揭除瓦面后，我们发现，除檐头局部外，整体灰背完好无损，没有任何开裂、沉陷、塌落、滑动，这已经形成了太和殿屋面的第二道屏障（图3）。

油、血料等原材料组成，用于比较重要的建筑上。在已有的维修建筑中，我们不曾发现过，只是听老师傅讲过该道工序和材料。在太和殿的望板上，我们见到了实例，它很好地保护了望板，阻止了望板的糟朽，同灰背形成了绝好的保护层。太和殿屋面揭瓦后，发现灰背的完好状况，故宫博物院曾两次邀请几位相关专家，进行现场咨询，最后一致同意除因探查而出现损伤部分的两山坡面重做灰背外，其他部位，尤其是上、下檐前后坡，要完整保留原有灰背。最后的维修做法是在原有灰背的上面增加灰背层再进行瓦瓦。

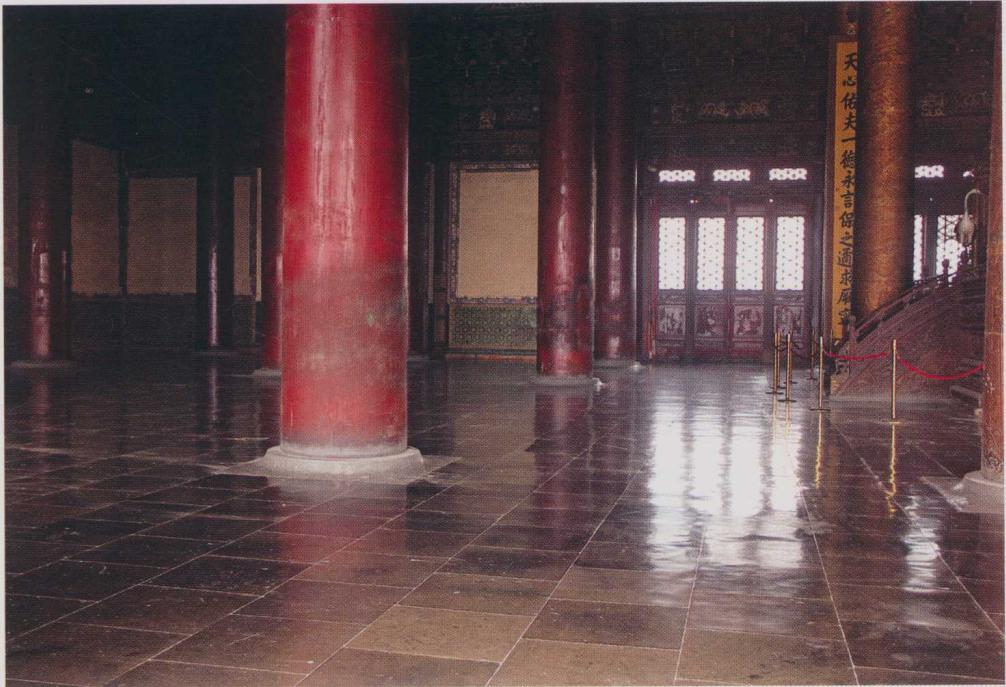
图4 太和殿的金砖地面

太和殿地面保留着原状的金砖。对于宫殿、皇陵、王府里使用的所谓金砖，已有过不少介绍和传说，这里不再赘述。但我们今天看到的熠熠发亮的金砖，不只依然如故，在当代人们的保养下，愈是楚楚生辉。这样的材料，黄土烧成的砖，产生这样的效果，有着这样的生命力，确实值得我们骄傲（图4）。

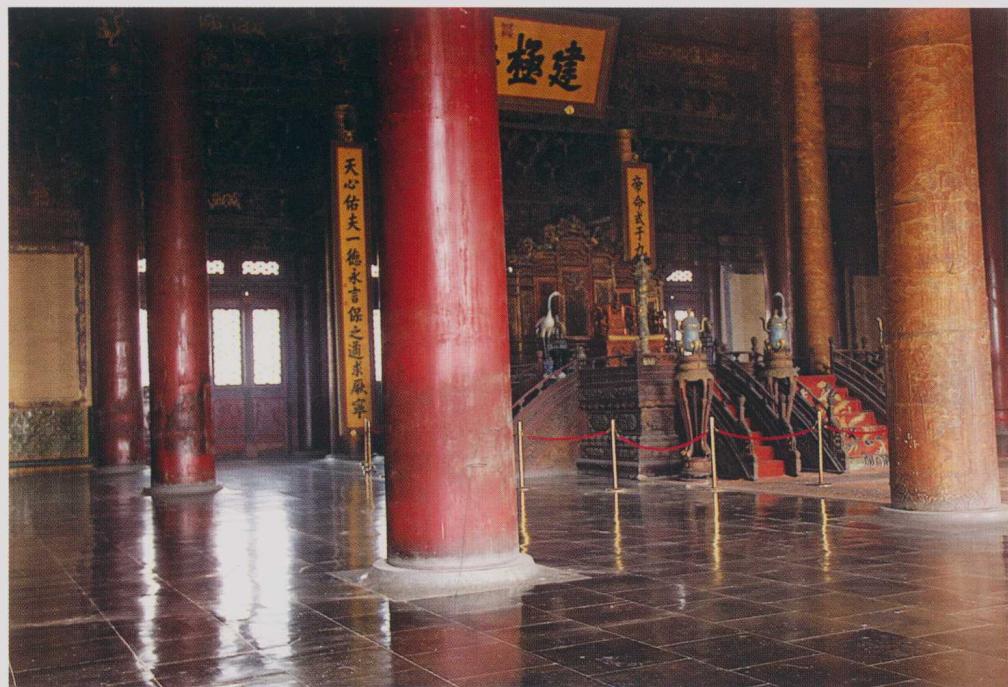
图5 太和殿内的宝座

主宰天下的中心。紫禁城是北京城的中心，太和殿是皇宫的中心，太和殿里的宝座和座台又是太和殿的中心，太和殿的中心位置是在明间。太和殿面阔九间，进深五间，宝座及座台是在进深的中间一间，即第三间，座台上面对的是屋顶藻井，宝座对应的是上悬的龙头宝珠，又称轩辕镜。但现在宝座的位置是进深的第四间。为什么会是这样呢？只是因为袁世凯窃国登帝前，因看到头悬宝珠，万一掉下来，岂不正着头额。袁世凯怕死于宝珠垂砸，而将宝座位置后移至第四进间。至于后果大家都明了和懂得的了，只是留下了短暂闹剧的遗迹（图5）。

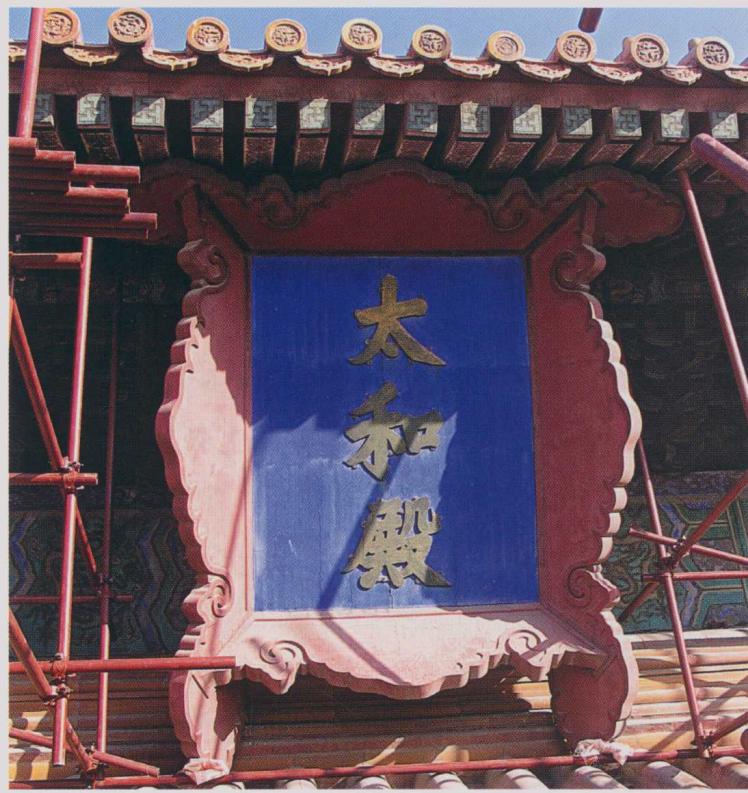
图6 2006年维修前的太和殿匾额

太和殿的匾额，不是清代的原物，或曰其字经过改写。大家熟知的是故宫所有的建筑，其建筑上都有匾额，而且匾额的文字都是汉文、满文两种字体。清代康熙三十六年（1698）重修太和殿之后，其匾额上的太和殿三字也是汉文、满文双语文字的。1911年辛亥革命之后，被推翻的清朝末代皇帝溥仪仍被优待居用后宫，也称寝宫，而前朝归为民国政府。也是在袁世凯称帝期间，将午门、太和门、太和殿、中和殿、保和殿、武英殿、文华殿、东华门、西华门及相关建筑的匾额统统改为汉文一种文字，留存至今（图6）。
